Nr zlecenia DEKRA: PKOL(W)/LODZ/48572/26/05/25
Nr zlecenia/szkody: 24/051369
Data zlecenia: 25-05-2026

Grupa obiektów (Eurotax)	samochody terenowe
Kod EC (Eurotax)	0139843
Producent	BMW
Model	X1 [F48] 19-22
Typ/wersja	X1 xDrive18d xLine aut
Rodzaj nadwozia	KOM
Liczba drzwi/liczba miejsc	5/5
Masa własna [kg]	1610
Dopuszczalna masa całkowita [kg]	2190
Rozstaw osi 1/2	2670
Rodzaj silnika	z zapłonem samoczynnym
Układ oczyszczana spalin	KSC
Pojemność silnika [ccm]	1995
Moc silnika [KM/kW]	150/110
Skrzynia biegów	automatyczna
Nr rejestracyjny	SB159GN
VIN	WBA31AD0405T99912
Data 1. rejestracji	30-07-2021
Data nast. bad. techn.	30-07-2026
Rok produkcji	2021 (rok produkcji został zweryfikowany z zewnętrzną bazą danych)
Stan licznika [km]	163 954 (odczytany)
Kolor nadwozia/rodzaj powłoki	szary/2-warstwowy metalizowany

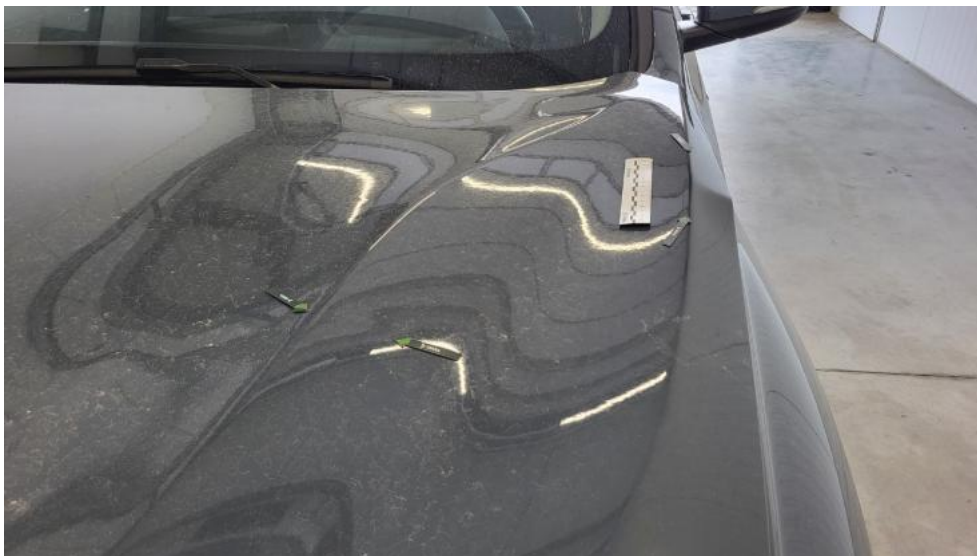
Fot. 53.
Pokrywa komory silnika() - Wgniecenie/odkształcenie 3

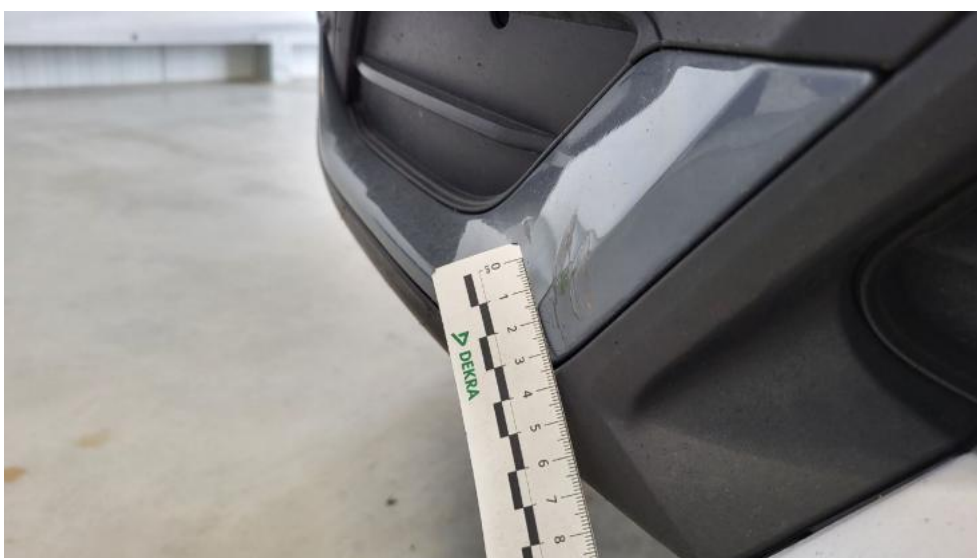
Fot. 56.
Zderzak - Wgniecenie/odkształcenie 1

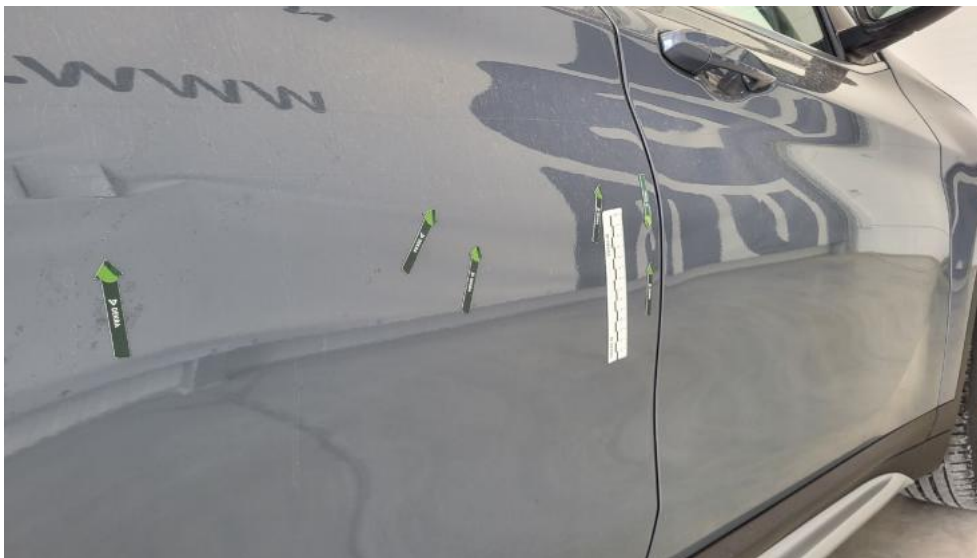
Fot. 65.
Drzwi tylne P - Wgniecenie/odkształcenie 1

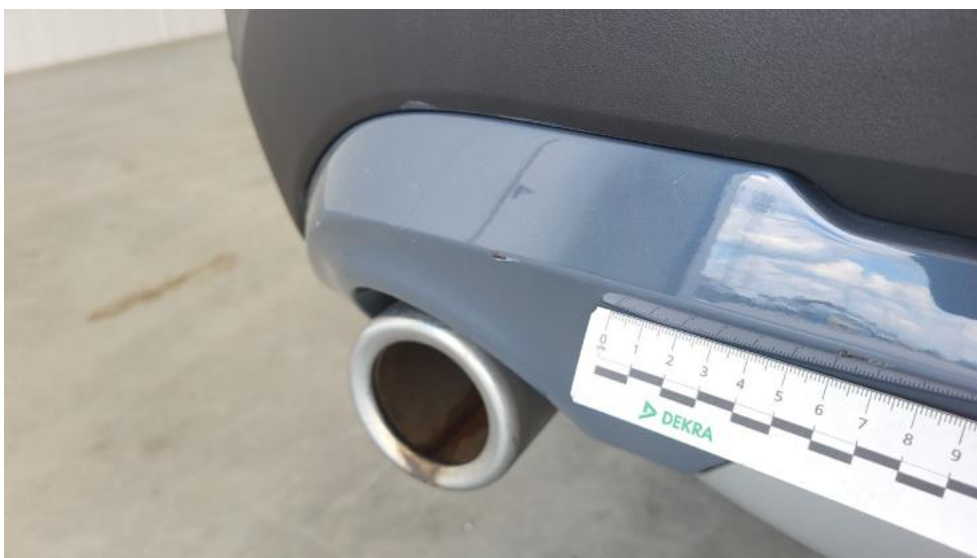
Fot. 68.
Zderzak tylny cz dolna - Rysa/odprysk 1

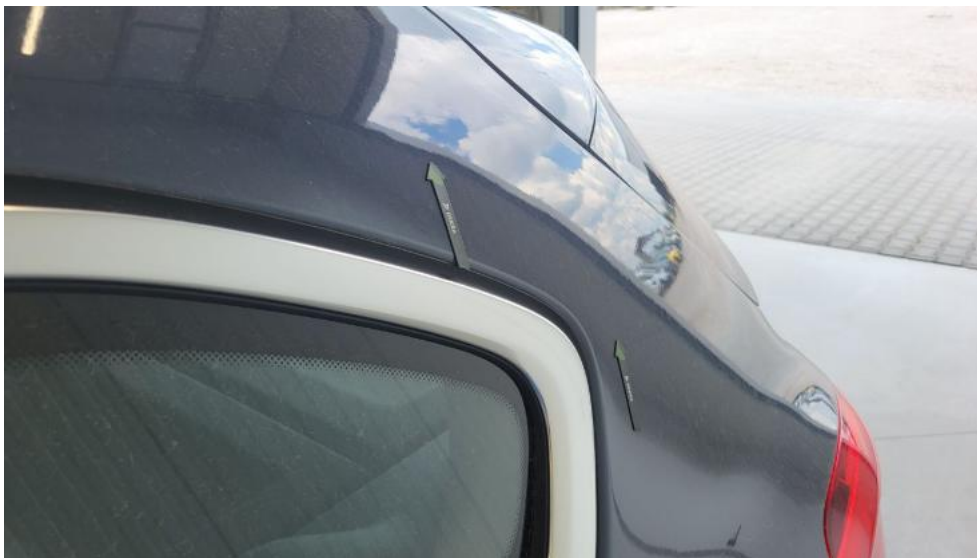
Fot. 71.
Błotnik tylny L / Ściana boczna L - Wgniecenie/odkształcenie 1

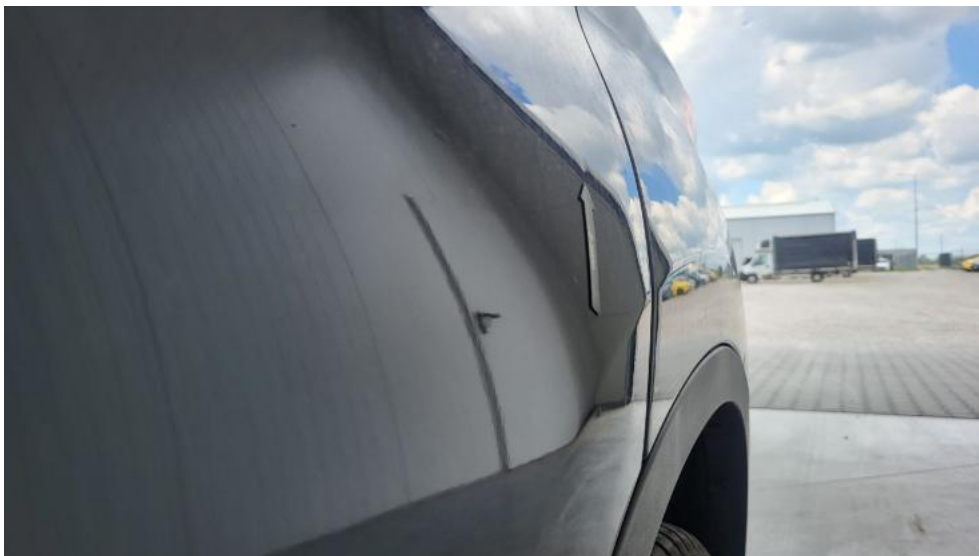
Fot. 77.
Drzwi tylne L - Wgniecenie/odkształcenie 1
