DEKRA's commission No. : PKOL(W)/LODZ/66246/25/09/05  
commission/ damage No. : 21/058184  
Date of commission: 05-09-2025

**Vehicle data**

| Manufacturer | DACIA |
| Model | Logan 21-22 |

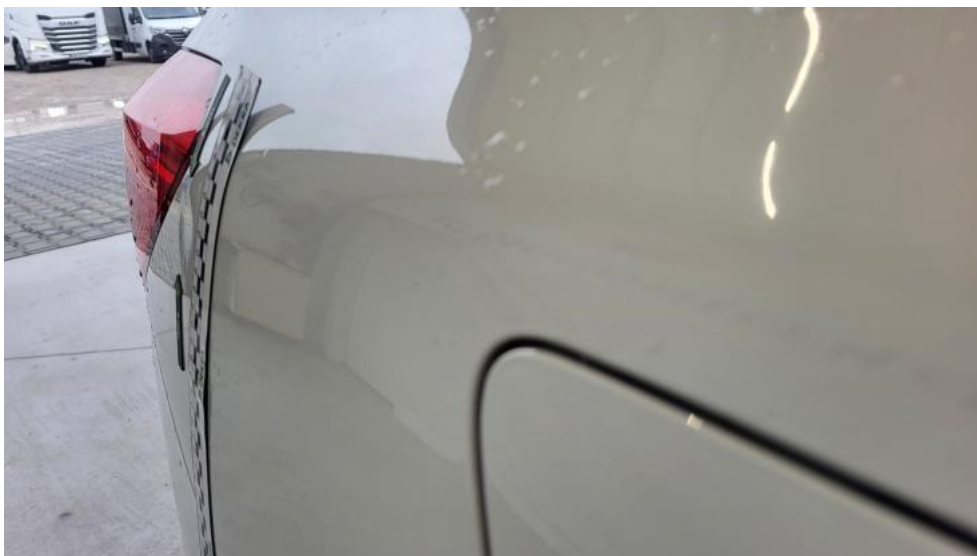
**Photo 48.**

Ścianka tylna P / Ścianka boczna P - Wgniecenie/odkształcenie 1

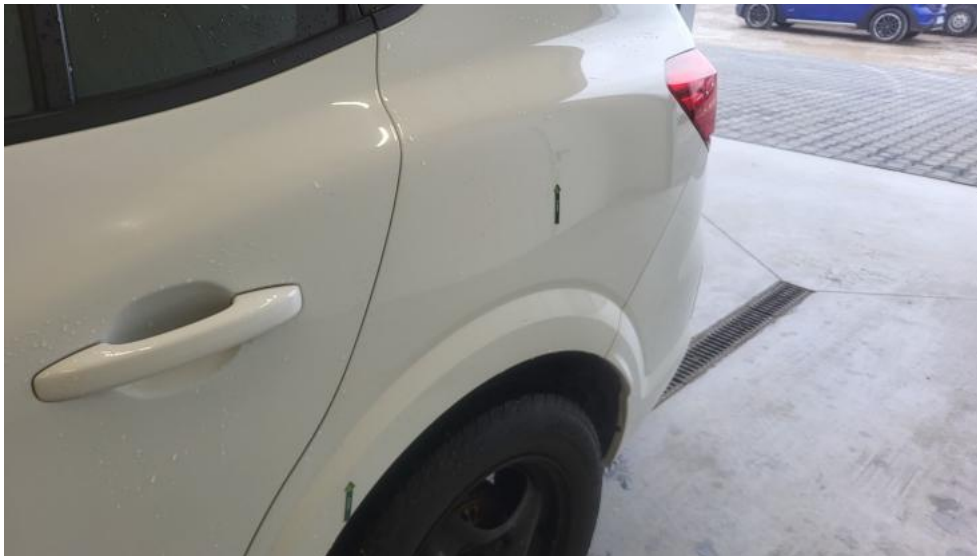
**Photo 55.**

Błotnik tylny L / Ściana boczna L - Wgniecenie/odkształcenie 1

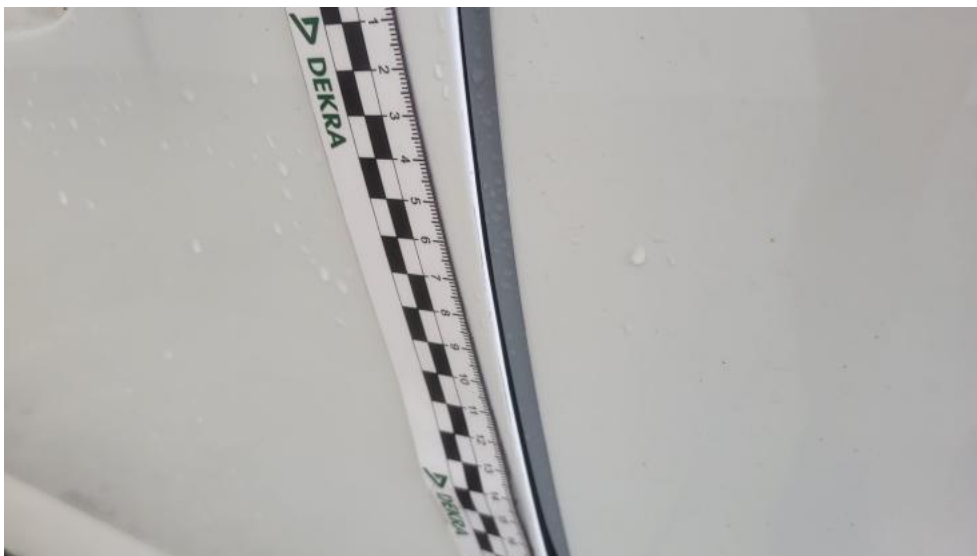
**Photo 56.**

Drzwi przed L - Rysa/odprysk 1

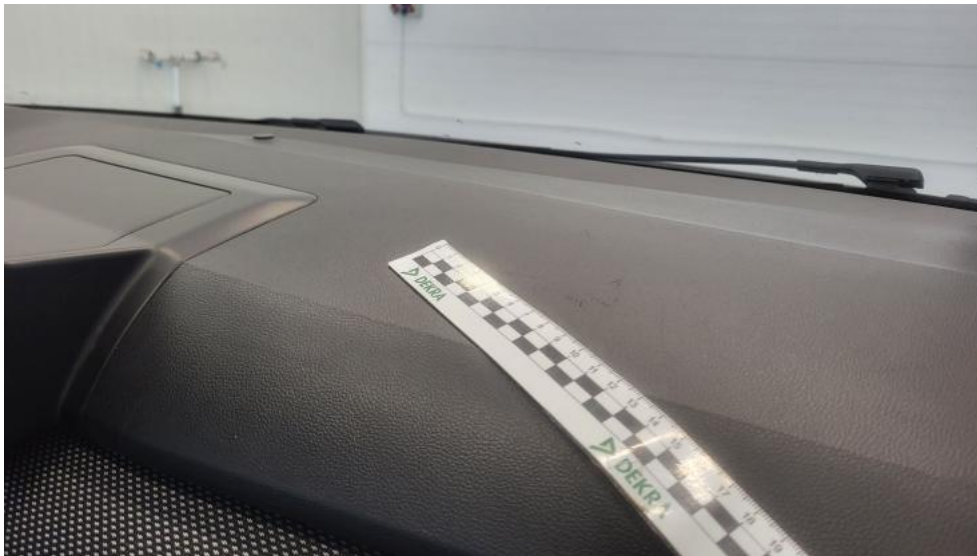
**Photo 63.**

Deska rozdzielcza - Rysa/odprysk 1

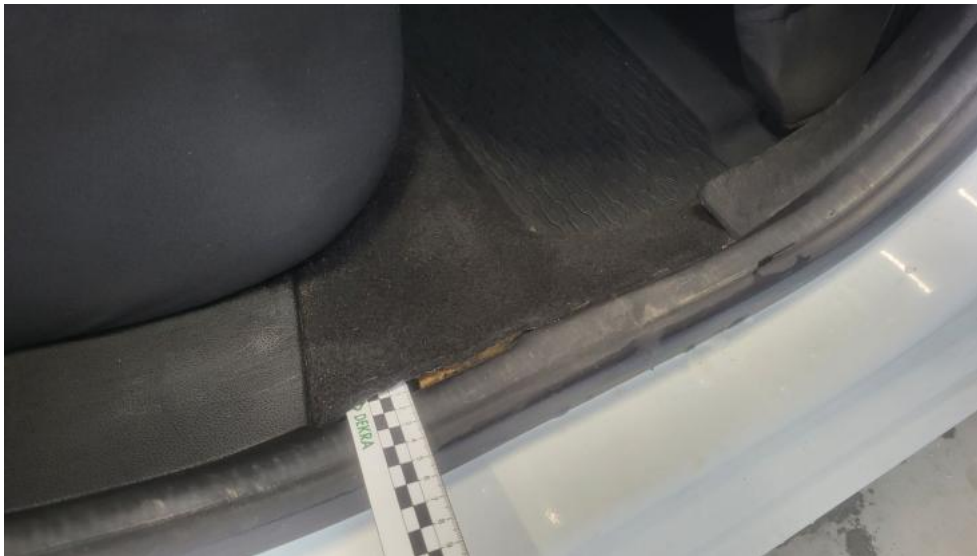
**Photo 73.**

Wykładzina podłogi - zdjęcie poglądowe 1
