DEKRA's commission No. : PKOL(W)/LODZ/66634/25/09/08  
commission/ damage No. : 22/025493  
Date of commission: 08-09-2025

| Manufacturer | MERCEDES-BENZ |
| Type / version | S 63 AMG 4-Matic L |
| VIN / serial number | WDD2221781A058419 |

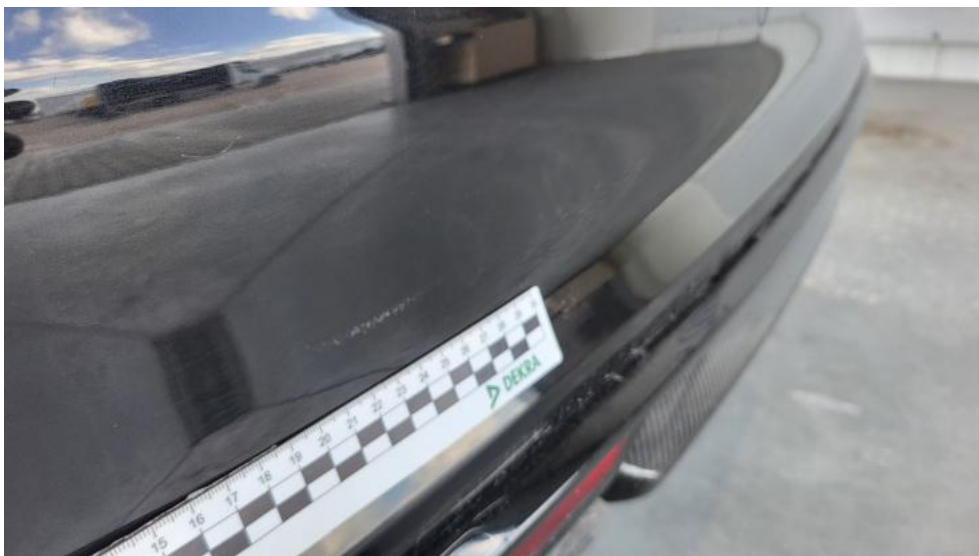
**Photo 62.**

Zderzak tylny - Rysa/odprysk 1

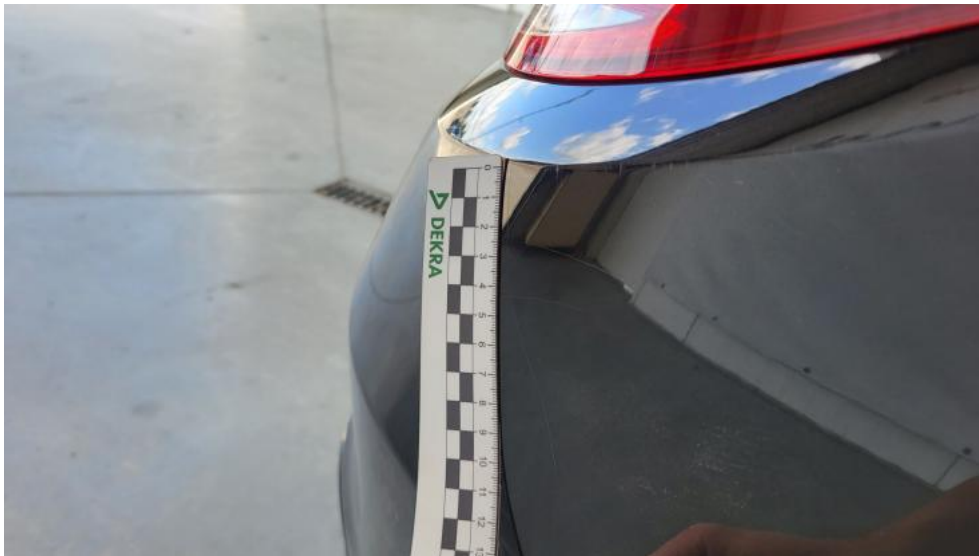
**Photo 63.**

Zderzak tylny - Rysa/odprysk 2
