DEKRA's commission No. : PKOL(W)/LODZ/45661/25/06/24(21072)  
commission/ damage No. : 21/032900  
Date of commission: 24-06-2025 13:09:23

| Manufacturer | AUDI |
| Type / version | A6 Allroad 3.0 TDI Quattro S tronic |
| Registration /record No. | RZ977AX |

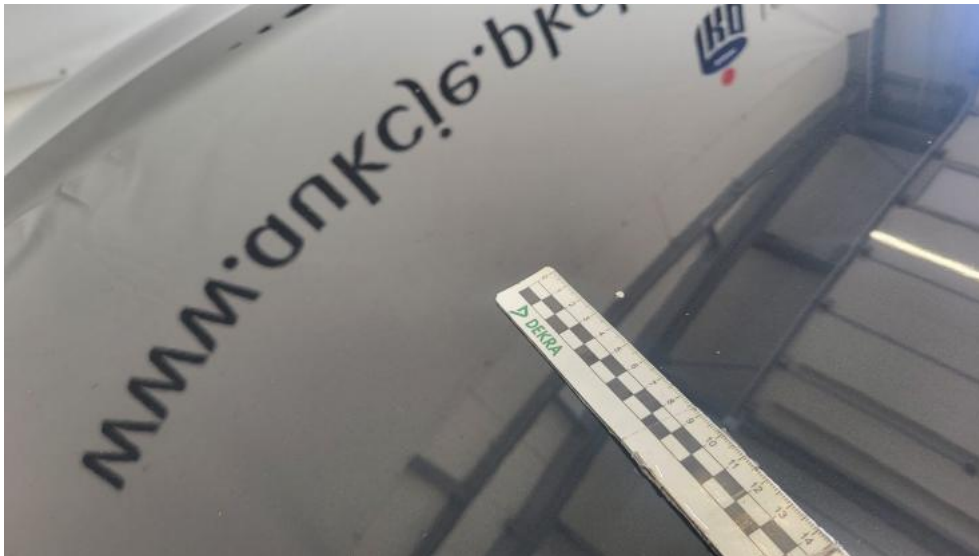
**Photo 37.**

Pokrywa komory silnika - Rysa/odprysk 1

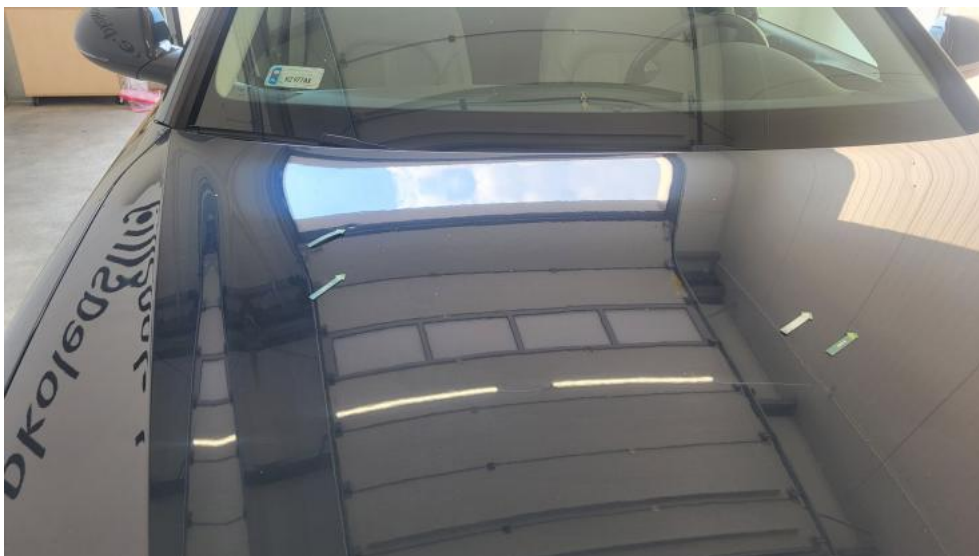
**Photo 38.**

Pokrywa komory silnika - Wgniecenie/odkształcenie 1

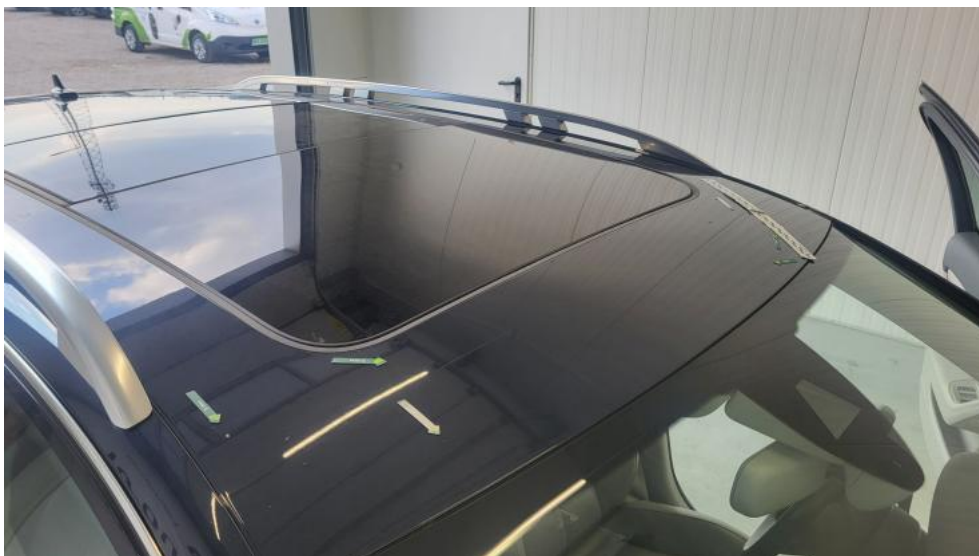
**Photo 60.**

Dach - Inne 2

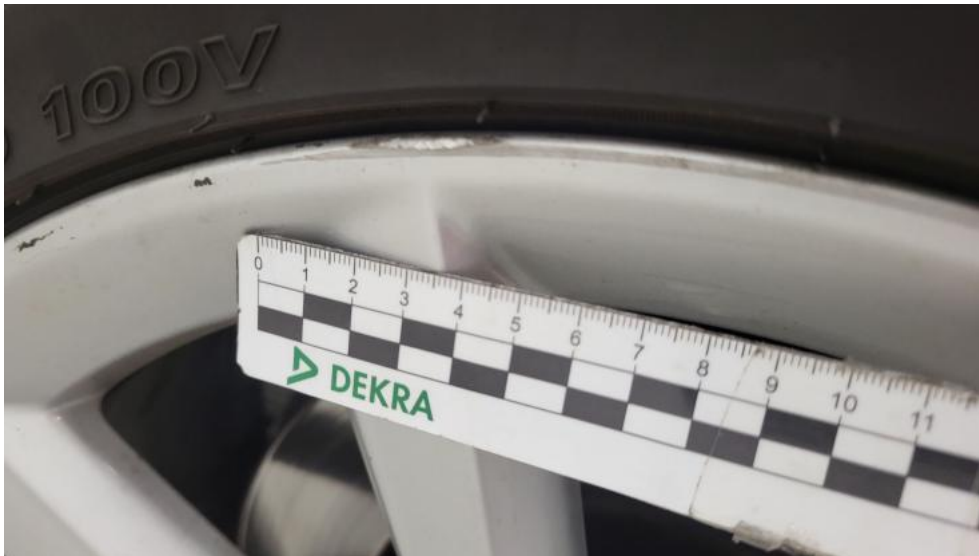
**Photo 67.**

Felga Aluminiowa przednia L - Rysa/odprysk 1

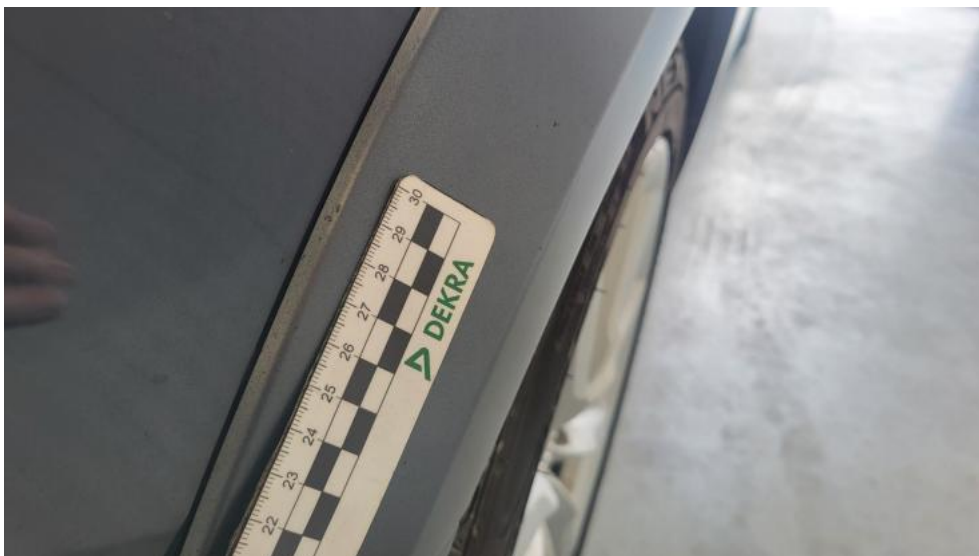
**Photo 68.**

Listwa błotnika przedniego L - Rysa/odprysk 1
