Nr zlecenia DEKRA: PKOL(W)/LODZ/81171/24/10/21  
Nr zlecenia/szkody: 23/016884  
Data zlecenia: 21-10-2024

Grupa obiektów (Eurotax)	samochody osobowe
Kod EC (Eurotax)	0047626
Producent	CHEVROLET
Model	Corvette
Typ	Corvette 6.2 Z51 Stingray
Rodzaj nadwozia	CPE
Liczba drzwi/liczba miejsc	2/2
Masa własna [kg]	1730
Dopuszczalna masa całkowita [kg]	1980
Rozstaw osi 1/2	0
Rodzaj silnika	z zapłonem iskrowym
Układ oczyszczana spalin	katalizator trójdrożny
Pojemność silnika [ccm]	6162
Moc silnika [KM/kW]	481/354
Skrzynia biegów	automatyczna 4-biegowa
Nr rejestracyjny	DW1VU30
VIN	1G1Y92D47P5113337
Data 1. rejestracji	22-11-2022
Data nast. bad. techn.	13-06-2025
Rok produkcji	2022
Stan licznika [km]	6 002 (odczytany)
Kolor nadwozia/rodzaj powłoki	biały/METALIK

DOKUMENTACJA FOTOGRAFICZNA

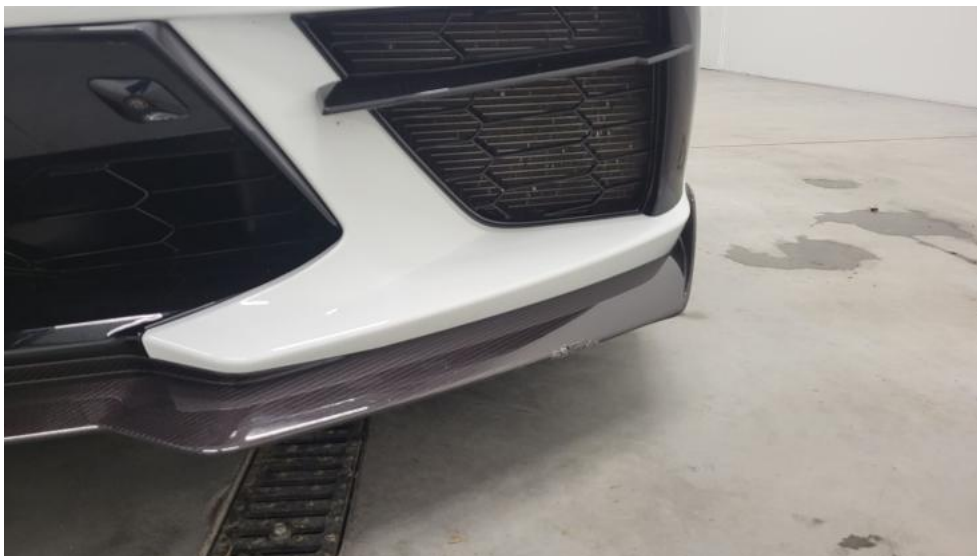
**Fot. 71.**  
Spoiler zderzaka przedniego - zdjęcie poglądowe 1

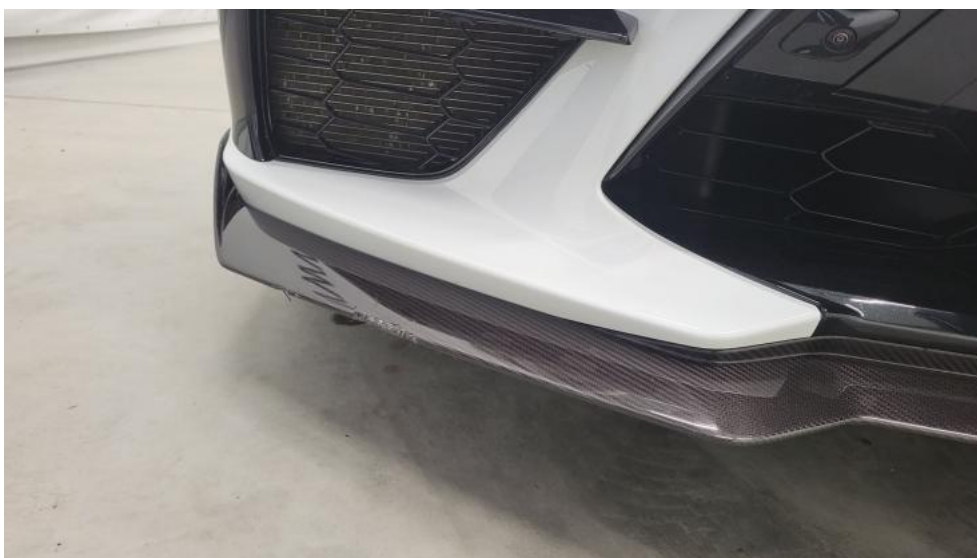
**Fot. 72.**  
Spoiler zderzaka przedniego - zdjęcie poglądowe 2
