DEKRA's commission No. : PKOL(W)/LODZ/82173/24/10/23
commission/ damage No. : 19/018514
Date of commission: 23-10-2024

Vehicle data

| Manufacturer | TOYOTA |
| Model | Corolla 16-19 |

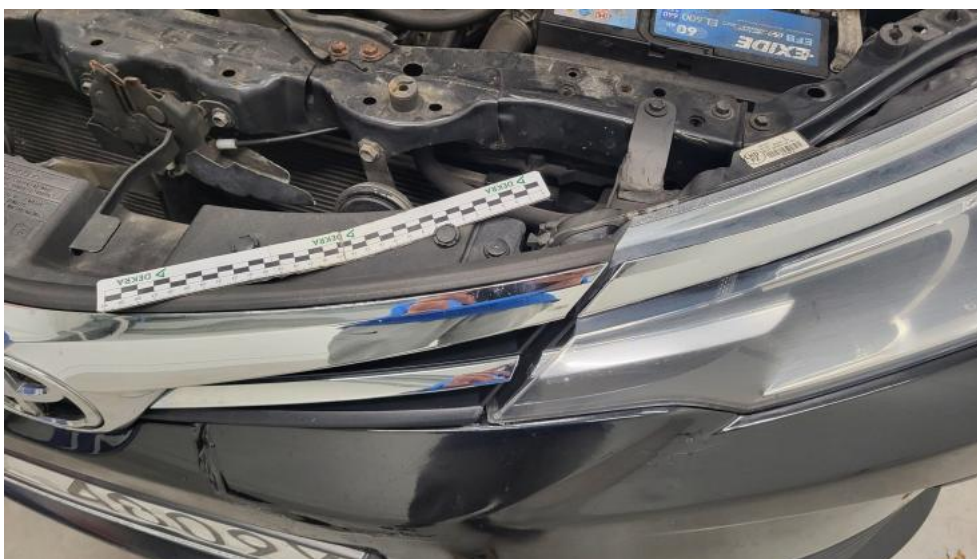
Photo 39.

Atrapa przednia - zdjęcie pogłądowe 1

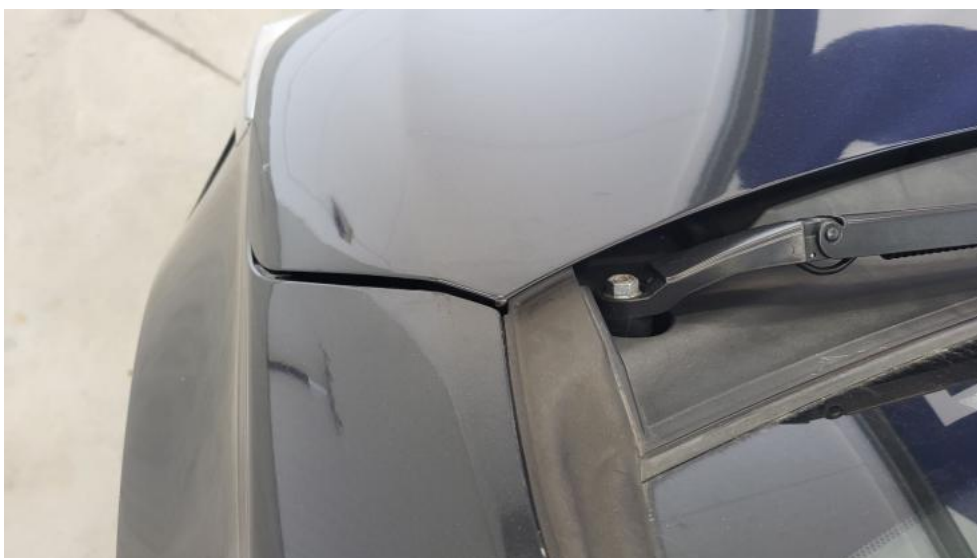
Photo 44.
Pokrywa komory silnika - zdjęcie poglądowe 1

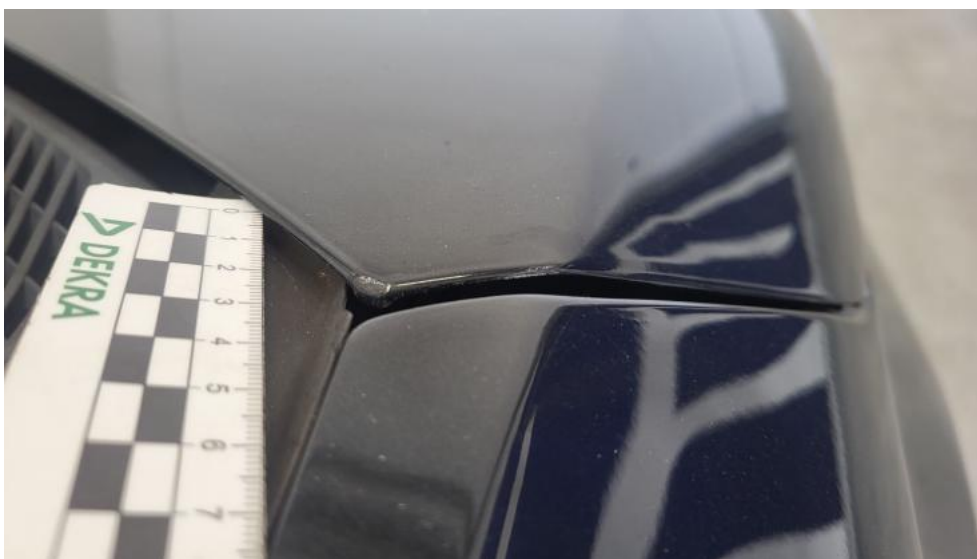
Photo 45.

Pokrywa komory silnika - zdjęcie poglądowe 2

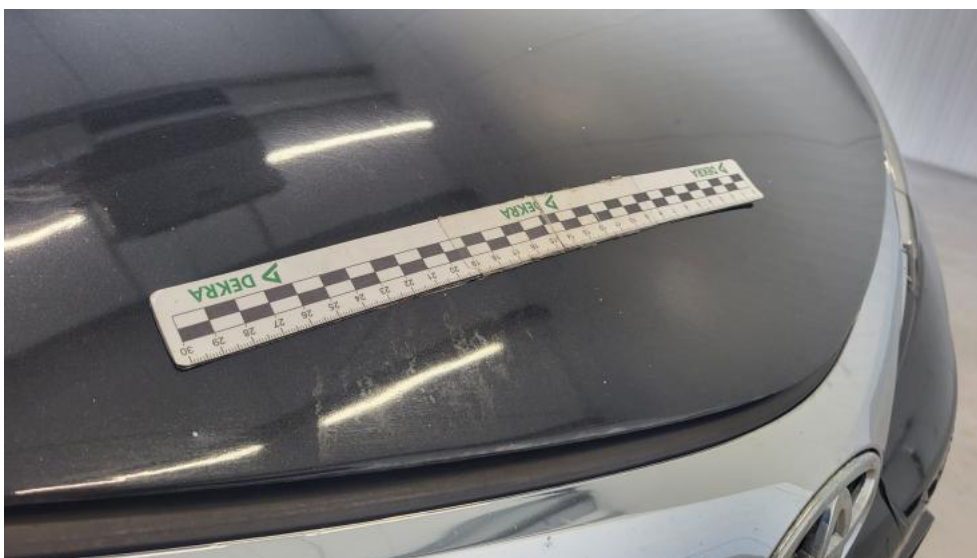
Photo 46.

Pokrywa komory silnika - Rysa/odprysk 1

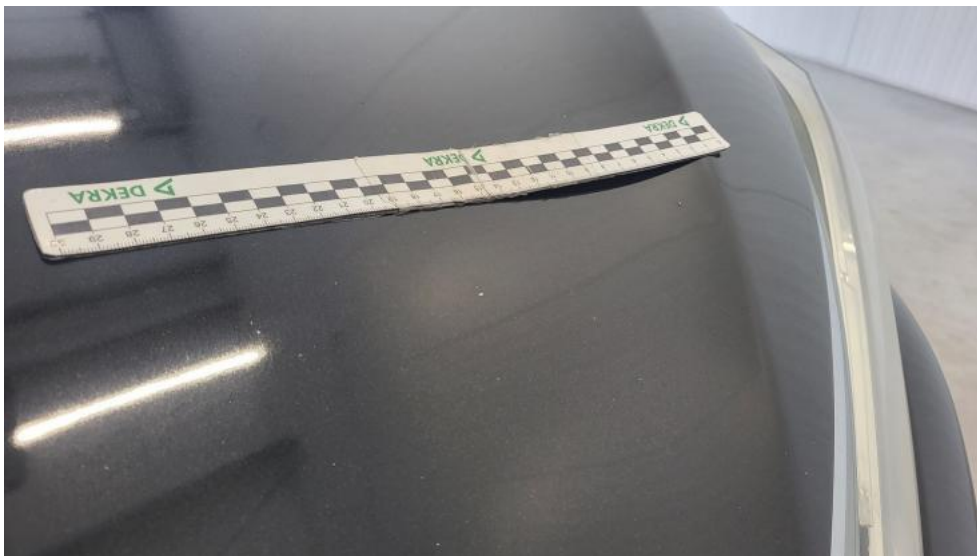
Photo 47.

Pokrywa komory silnika - Rysa/odprysk 2

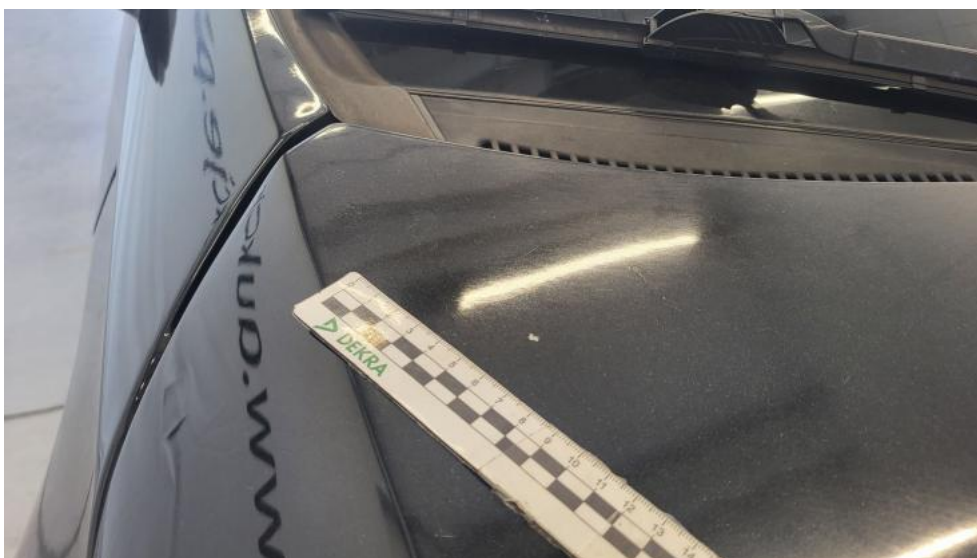
Photo 48.

Pokrywa komory silnika() - Rysa/odprysk 3

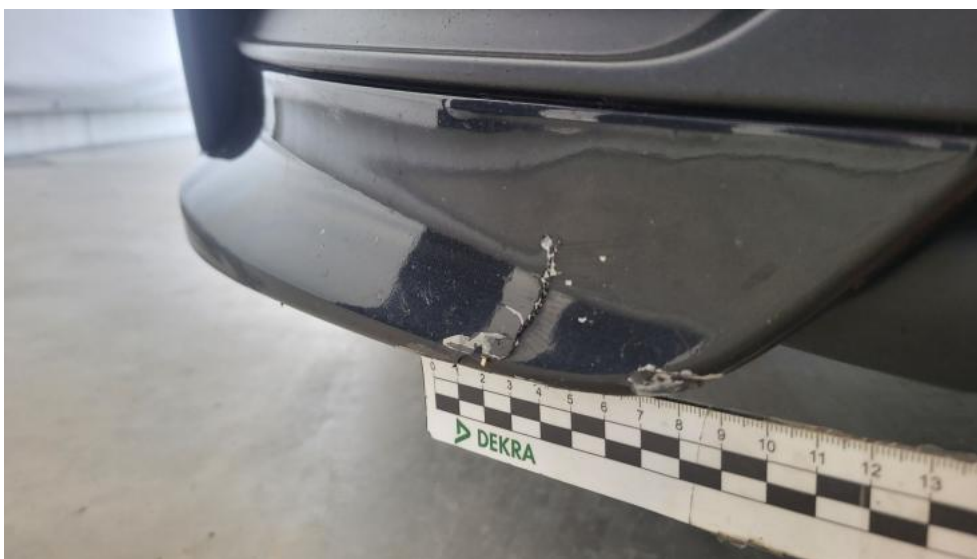
Photo 51.

Zderzak - zdjęcie pogładowe 1

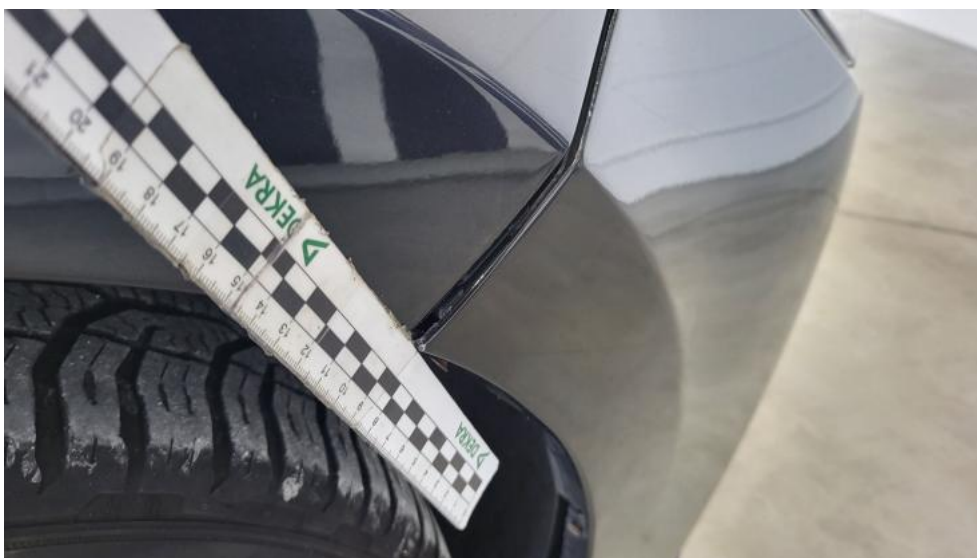
Photo 52.

Zderzak - zdjęcie pogładowe 2

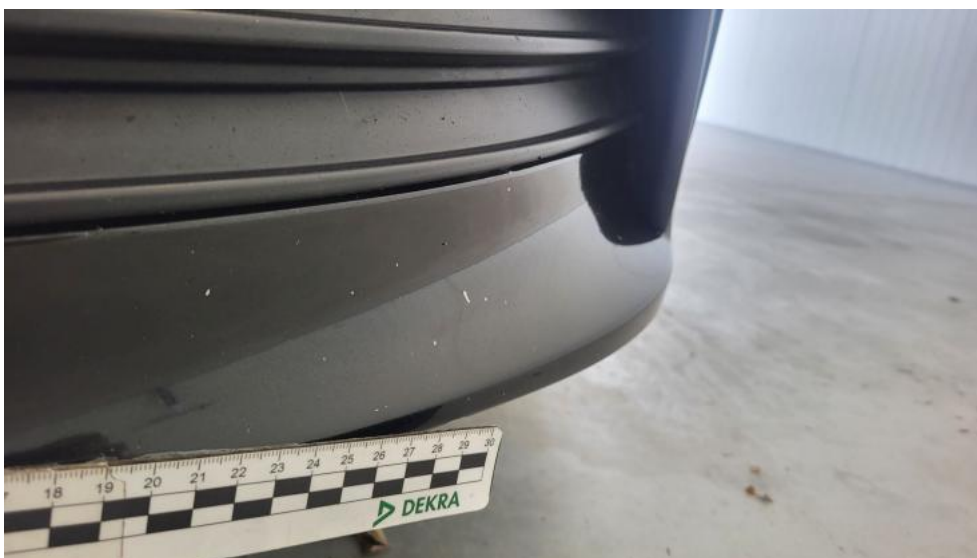
Photo 54.
Zderzak - Rysa/odprysk 2

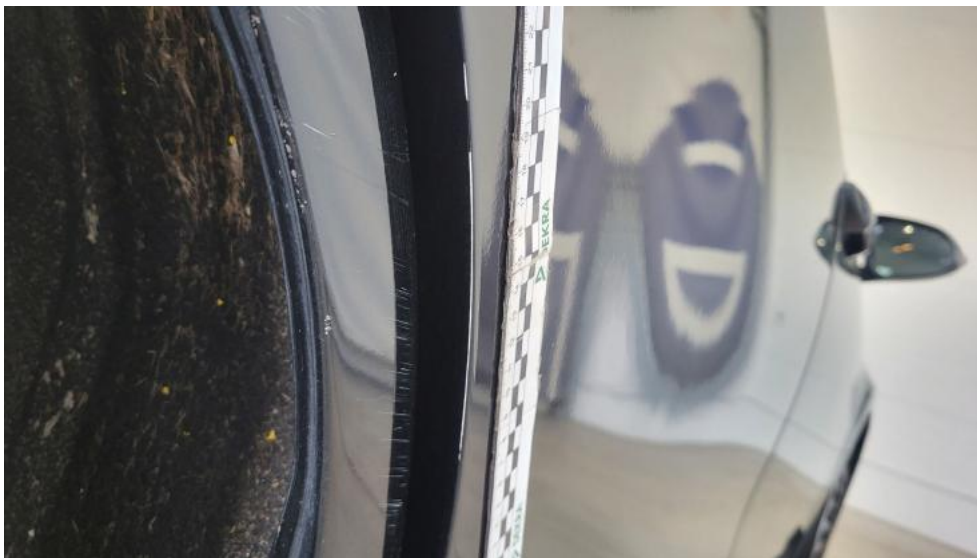
Photo 65.

Drzwi tylne P - Rysa/odprysk 2

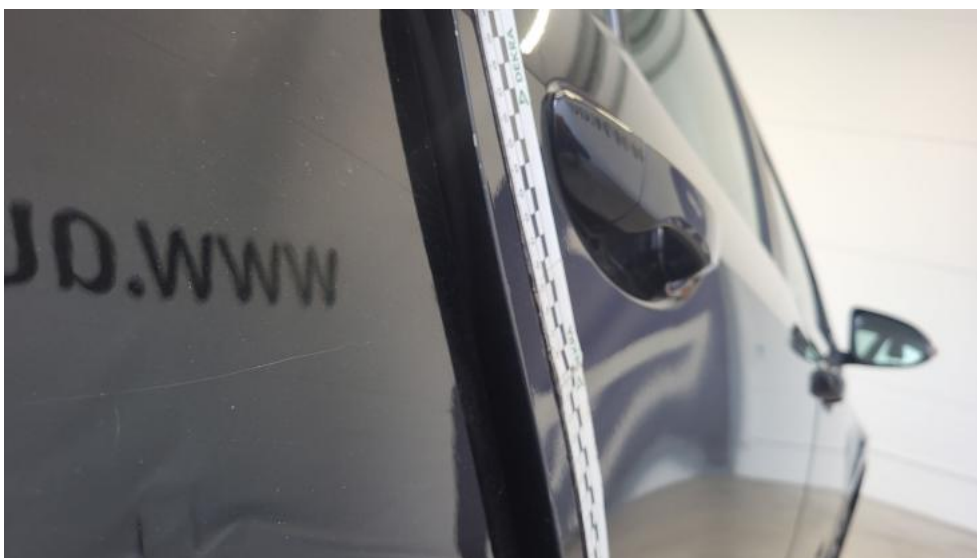
Photo 66.

Drzwi tylne P() - Rysa/odprysk 3

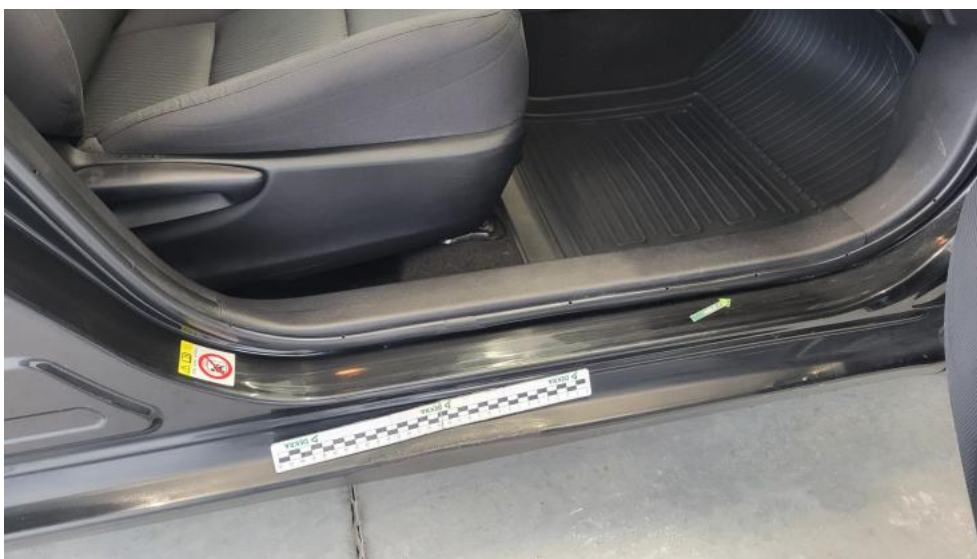
Photo 67.

Próg P - zdjęcie poglądowe 1

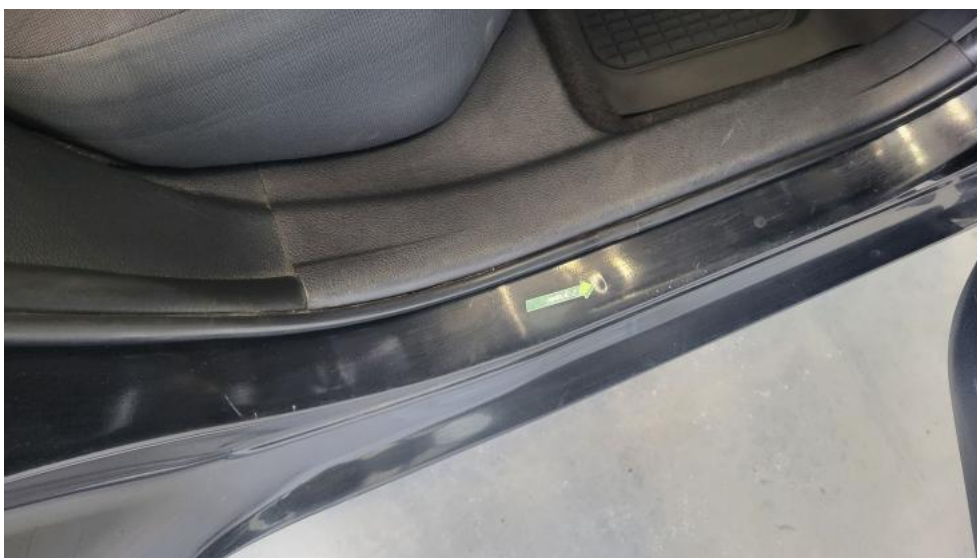
Photo 70.

Próg P - Wgniecenie/odkształcenie 2

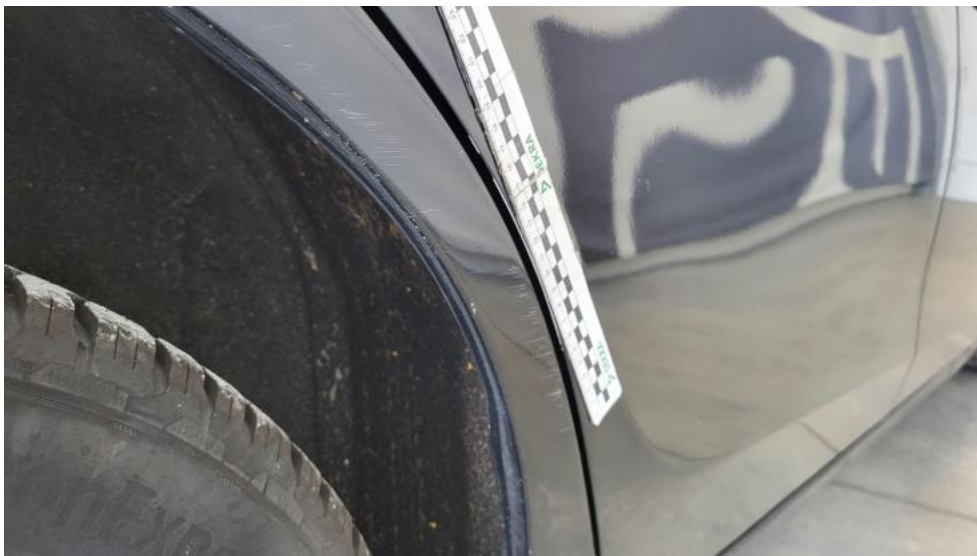
Photo 73.

Błotnik tylny P / Ściana boczna P - Rysa/odprysk 2

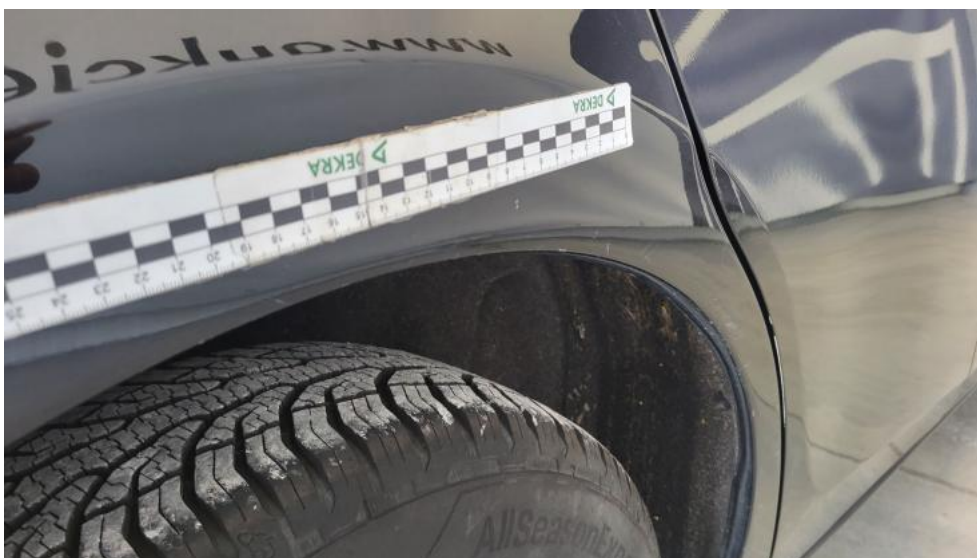
Photo 74.

Błotnik tylny P / Ściana boczna P() - Rysa/odprysk 3

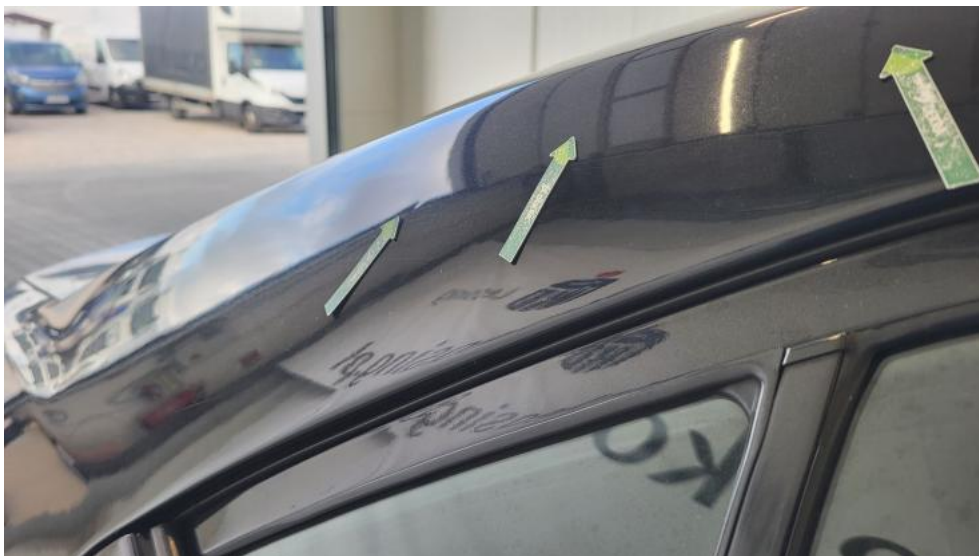
Photo 75.

Błotnik tylny P / Ściana boczna P - Wgniecenie/odkształcenie 1

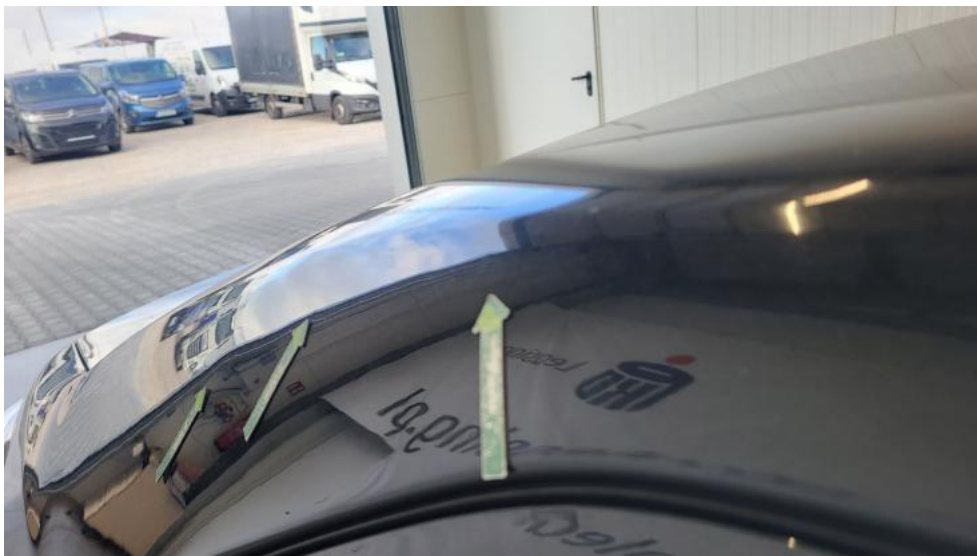
Photo 77.
Błotnik tylny P / Ściana boczna P() - Wgniecenie/odkształcenie 3

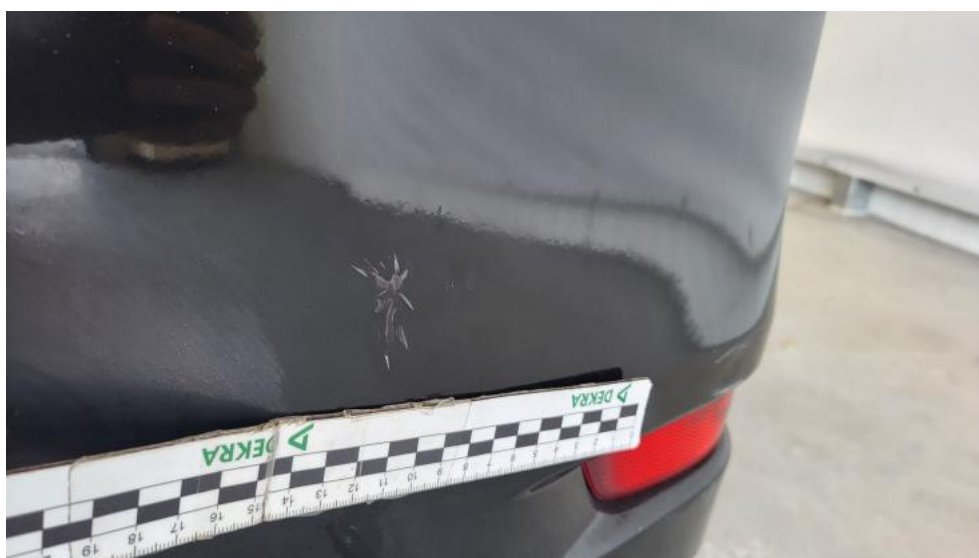
Photo 82.
Zderzak tylny - zdjęcie poglądowe 1

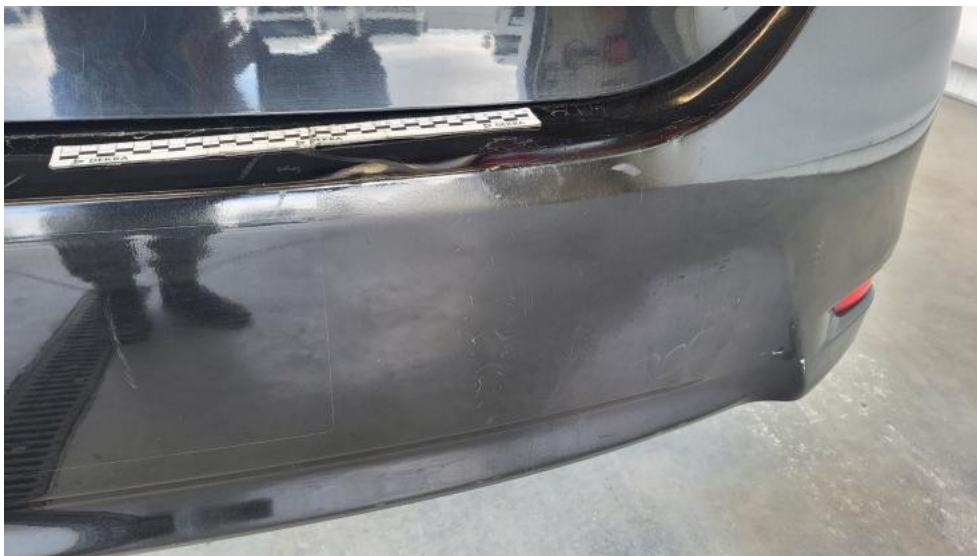
Photo 83.
Zderzak tylny - zdjęcie poglądowe 2

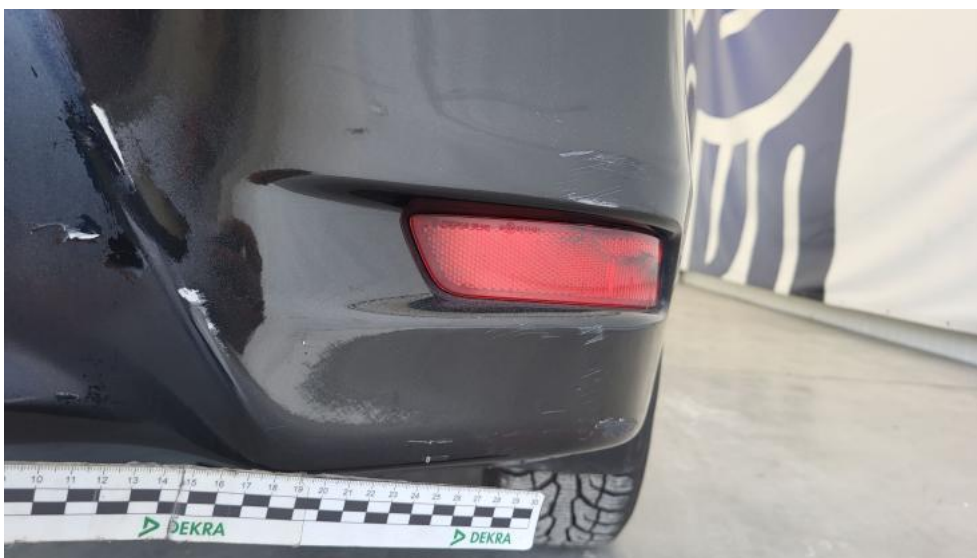
Photo 84.
Zderzak tylny - Rysa/odprysk 1

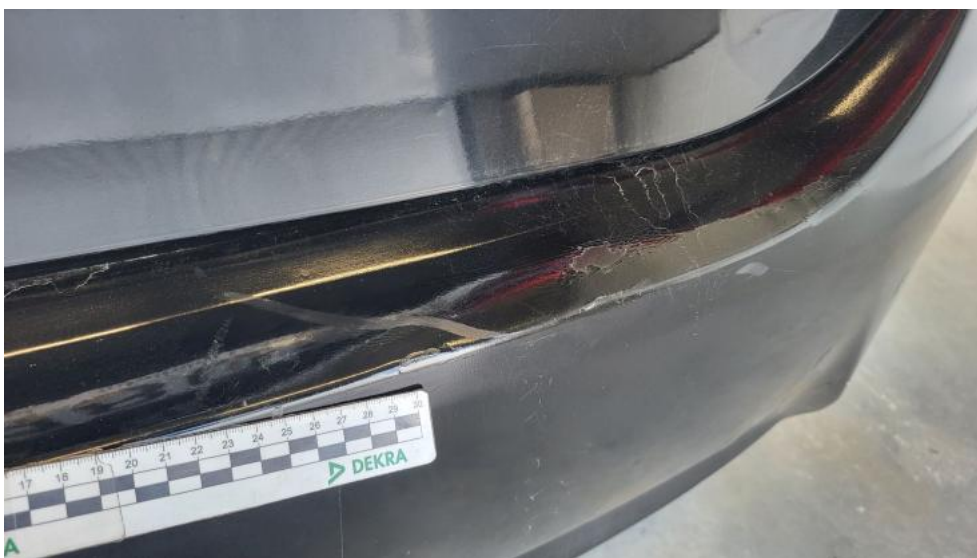
Photo 86.
Zderzak tylny() - Rysa/odprysk 3

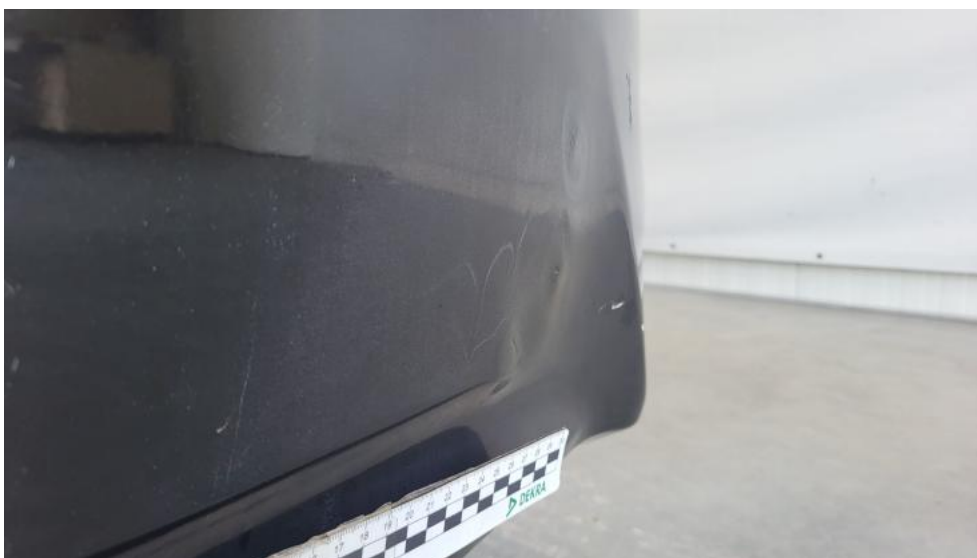
Photo 88.
Zderzak tylny - Wgniecenie/odkształcenie 2

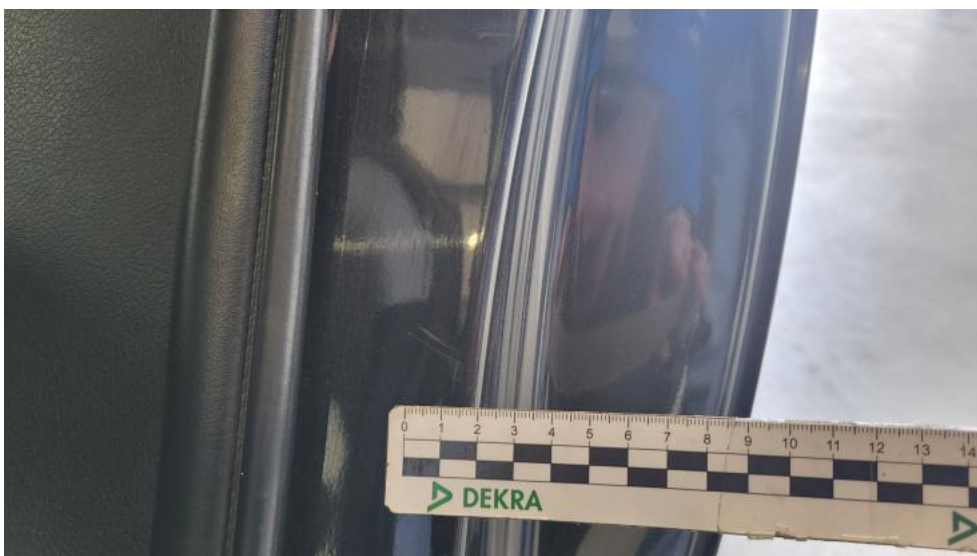
Photo 92.
Błotnik tylny L / Ściana boczna L - Rysa/odprysk 1

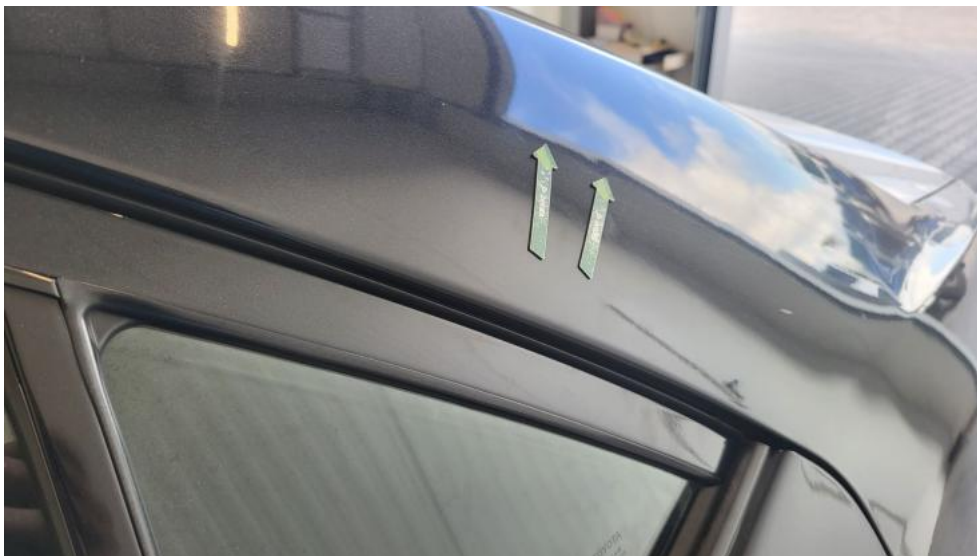
Photo 93.

Błotnik tylny L / Ściana boczna L - Wgniecenie/odkształcenie 1

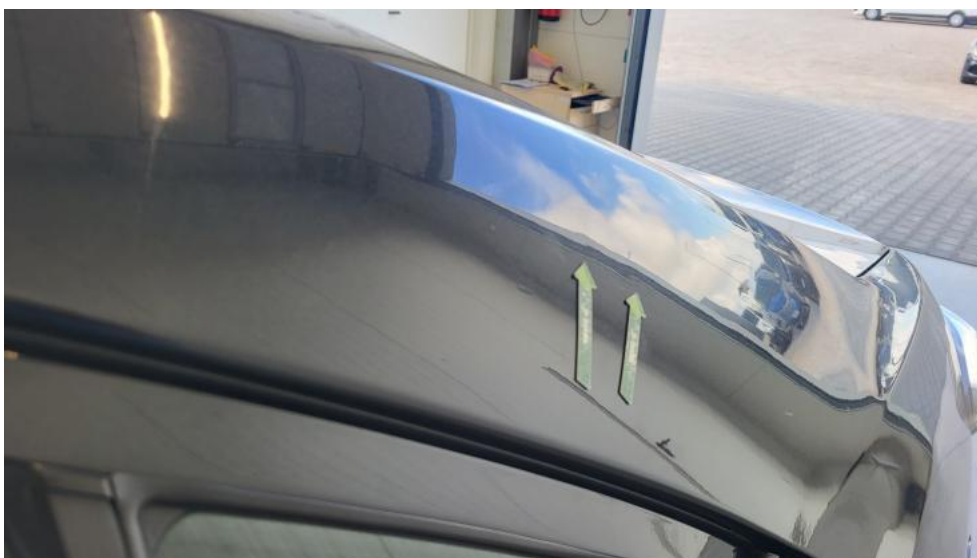
Photo 94.

Błotnik tylny L / Ściana boczna L - Wgniecenie/odkształcenie 2

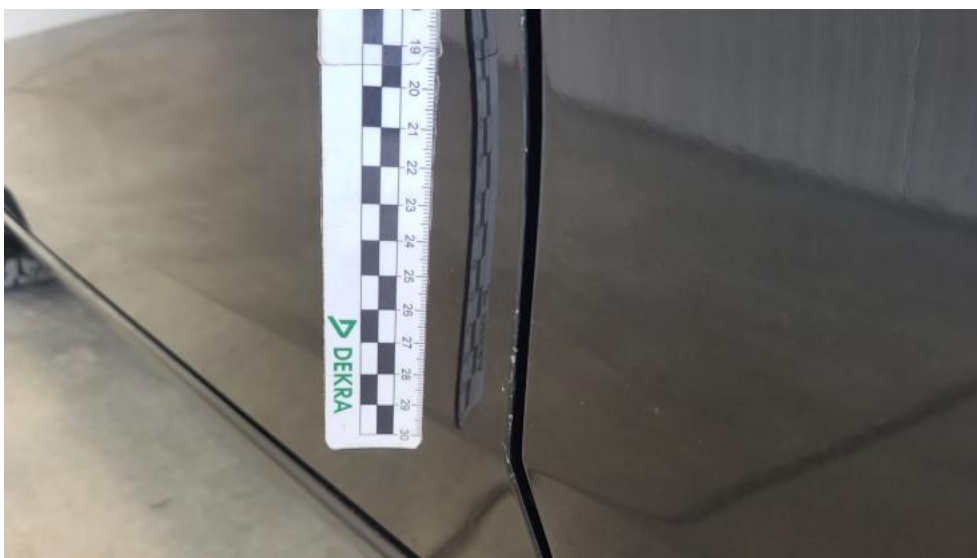
Photo 96.

Drzwi przed L - Rysa/odprysk 2

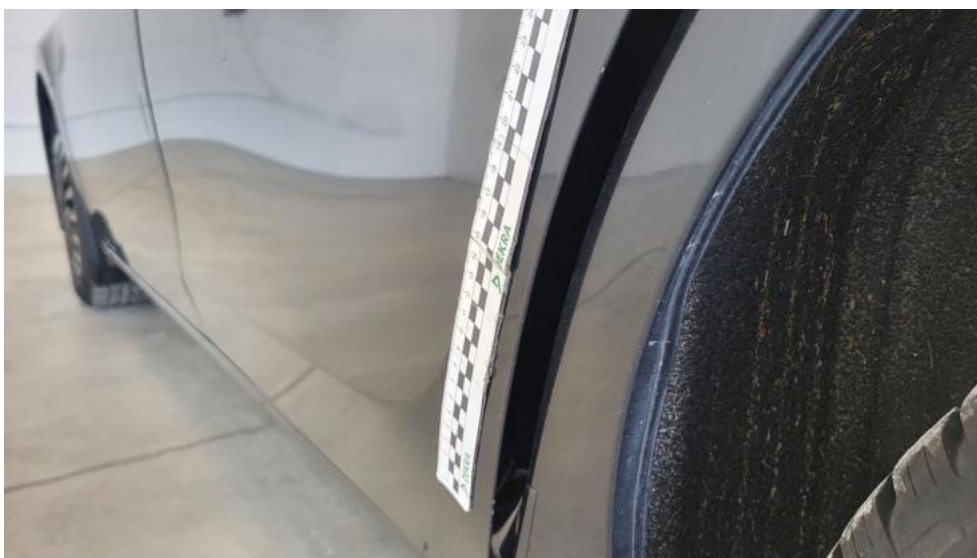
Photo 100.

Drzwi tylne L - Rysa/odprysk 2

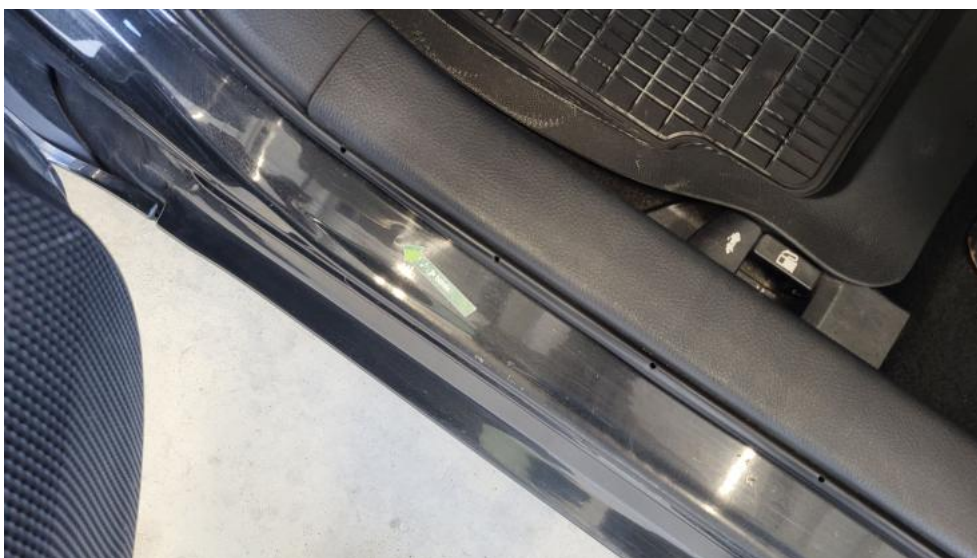
Photo 102.

Próg L - Wgniecenie/odkształcenie 1

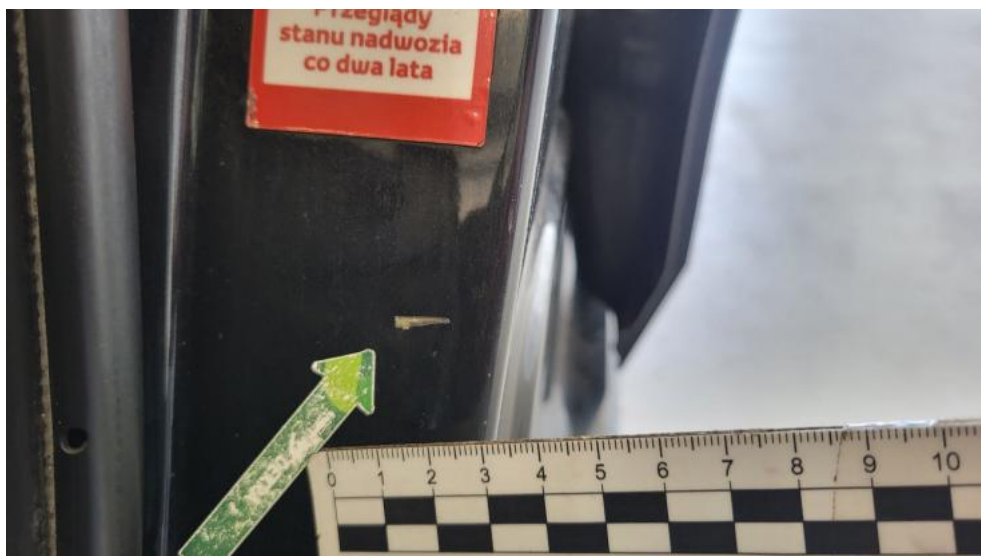
Photo 104.

Słupek środkowy L - Rysa/odprysk 2

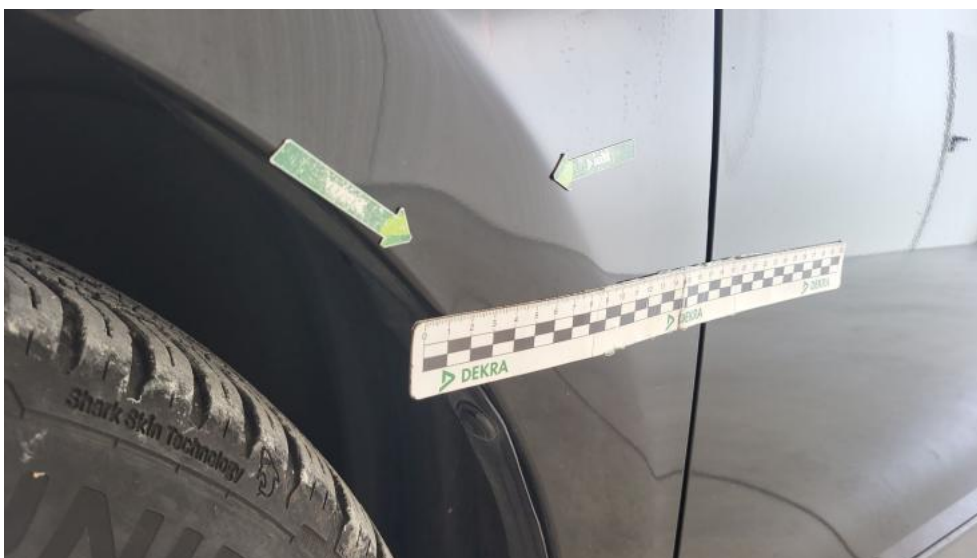
Photo 110.
Błotnik przedni L() - Wgniecenie/odkształcenie 3

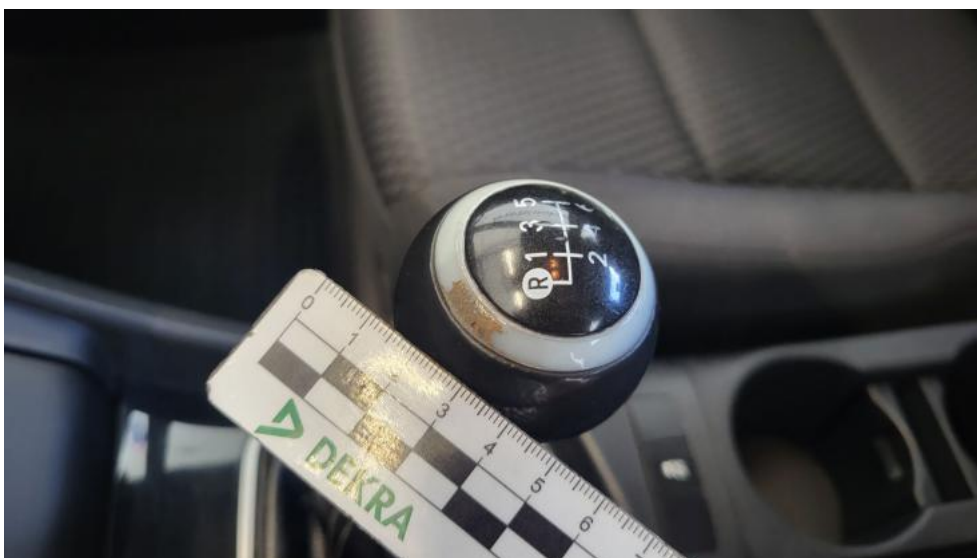
Photo 112.
Gałka dźwigni zmiany biegów - Inne 1

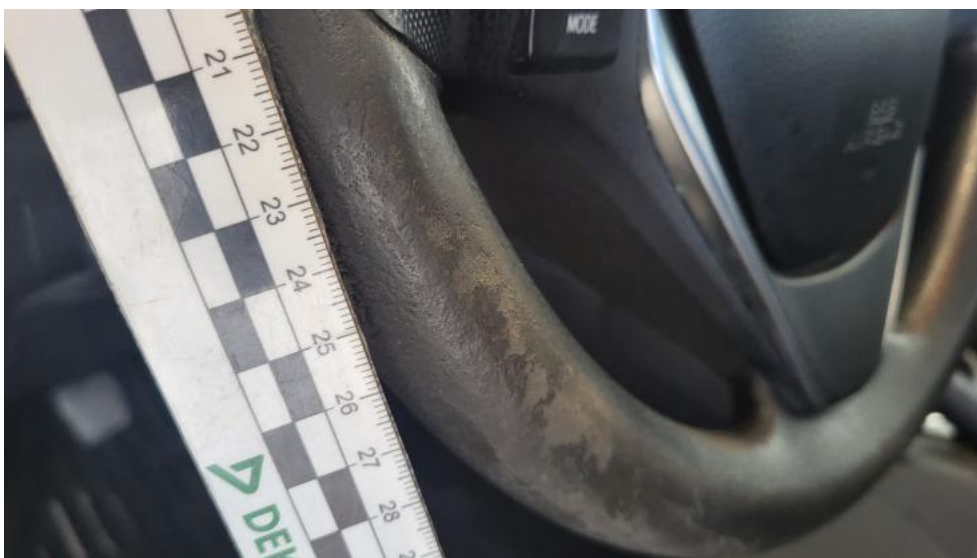
Photo 114.
Koło kierownicy - Inne 2

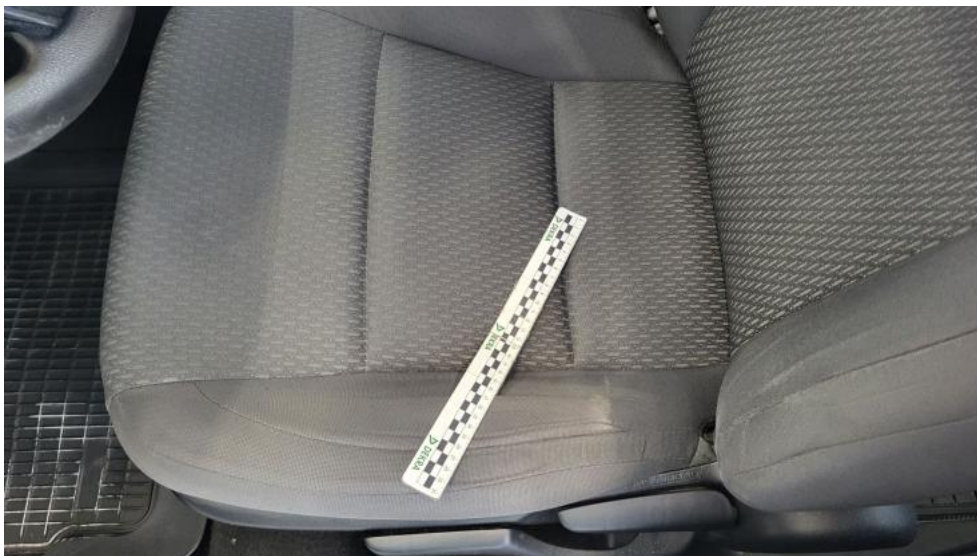
Photo 115.
Fotel prz. lew. - Inne 1

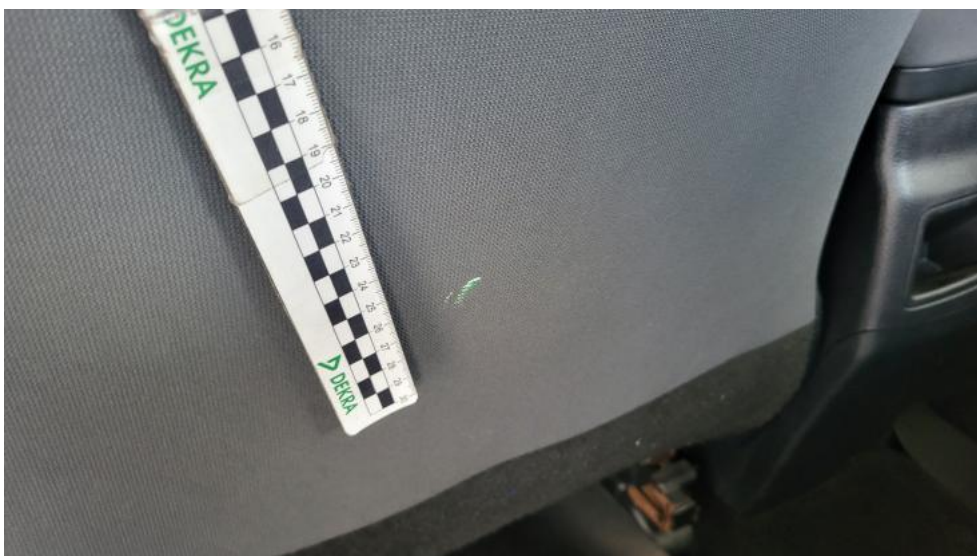
Photo 116.
Fotel prz. lew. - Inne 2

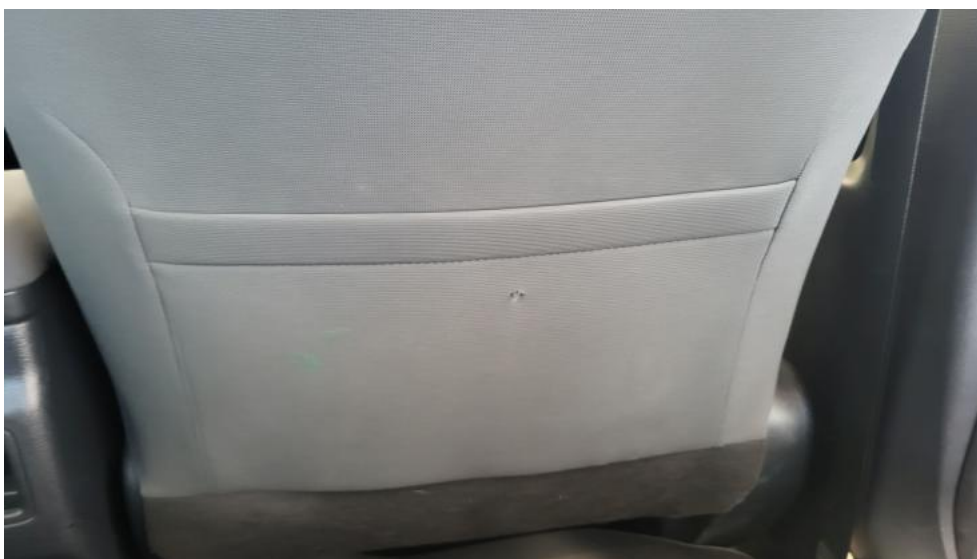
Photo 117.

Fotel prz. praw. - zdjęcie poglądowe 1

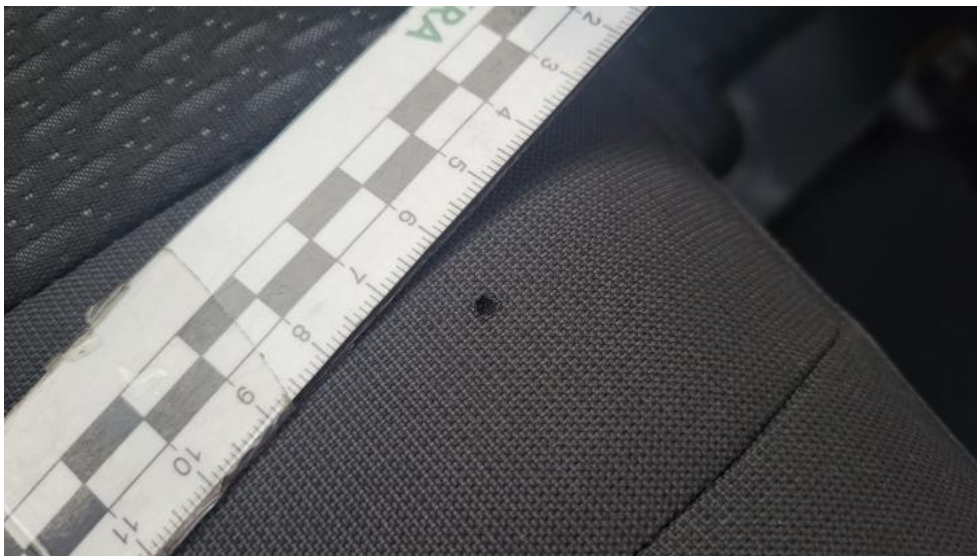
Photo 123.
Kanapa tyl. - Inne 1

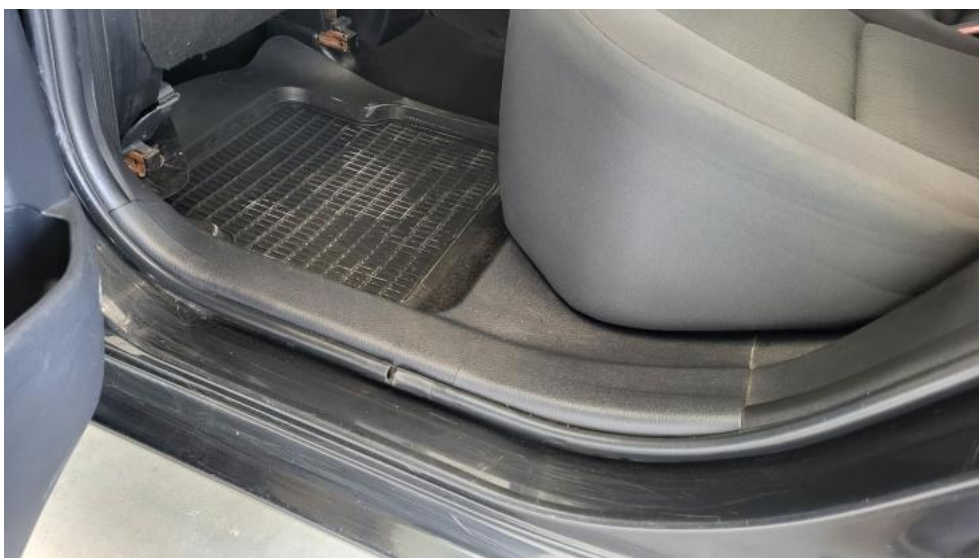
Photo 126.
Uszczelka drzwi tylnych L - zdjęcie poglądowe 1

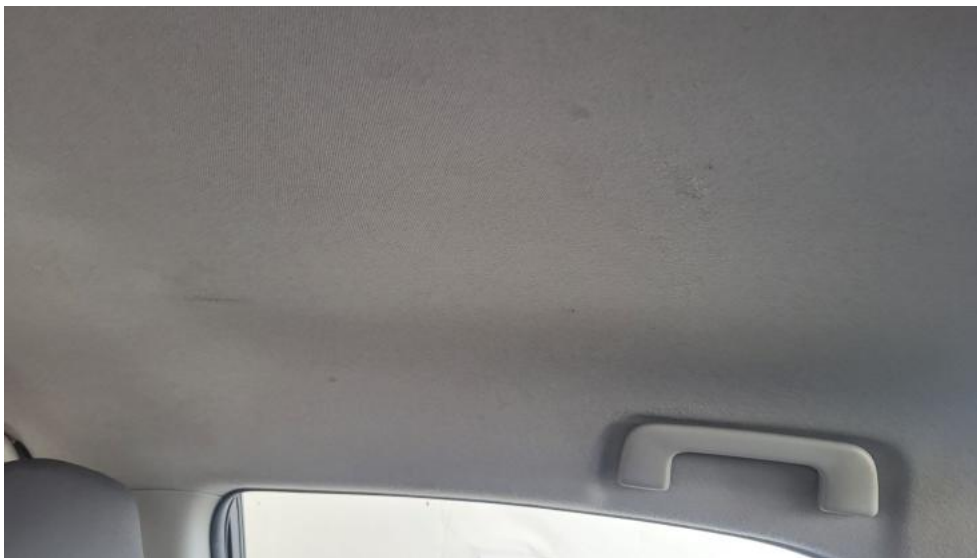
Photo 129.
Podsufitka - Inne 2

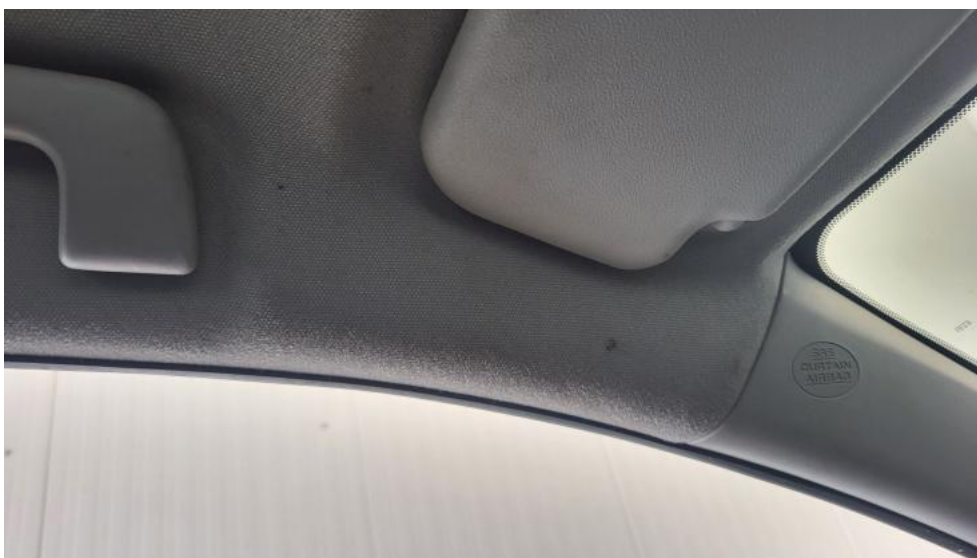
Photo 130.
Podsufitka() - Inne 3

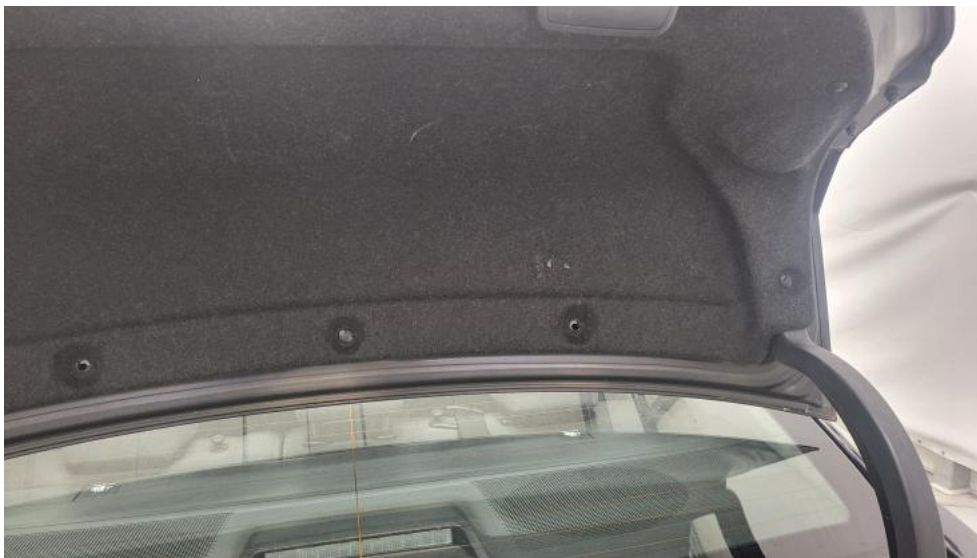
Photo 131.

Wykładzina pokrywy tylnej - zdjęcie poglądowe 1

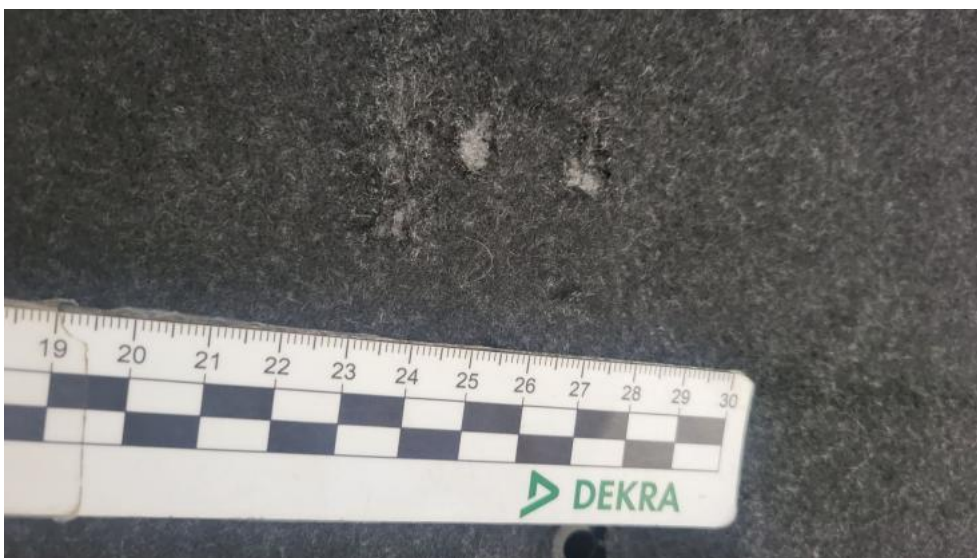
Photo 132.

Wykładzina pokrywy tylnej - Inne 1
