Nr zlecenia DEKRA: PKOL(W)/LODZ/19544/25/03/18  
Nr zlecenia/szkody: 19/023079  
Data zlecenia: 18-03-2025

| Producent | JAGUAR |
| Model | XF 15-20 |
| VIN | SAJBB4BX2KCY81999 |

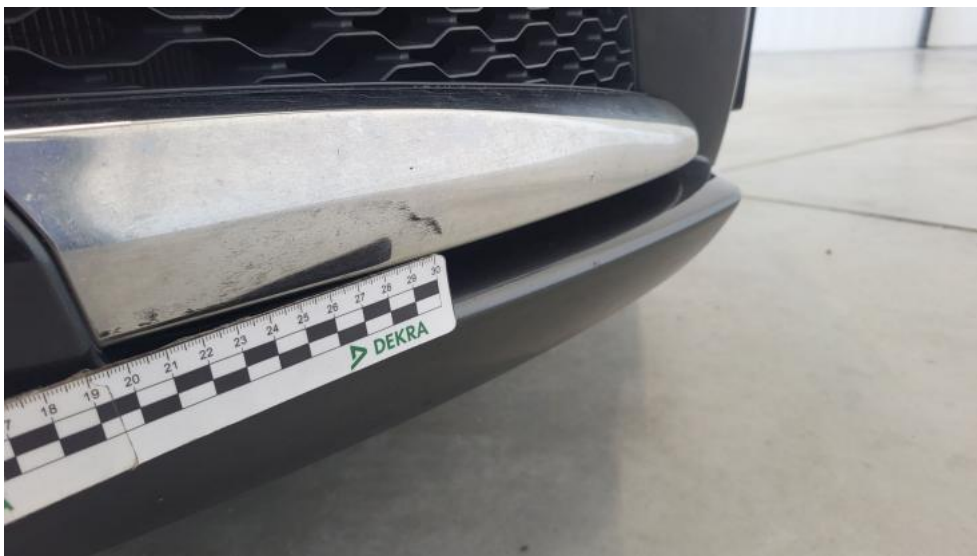
**Fot. 38.**  
Listwa śr zderzaka przedniego - Rysa/odprysk 1
