Nr zlecenia DEKRA: PKOL(W)/LODZ/19385/25/03/17  
Nr zlecenia/szkody: Futura  
Data zlecenia: 17-03-2025

**DEKRA Polska - Centrala**  
02-673 Warszawa, ul. Konstruktorska 12A

| Model | Astra V Sports Tourer 19-22 |
| Nr rejestracyjny | WD1963P |

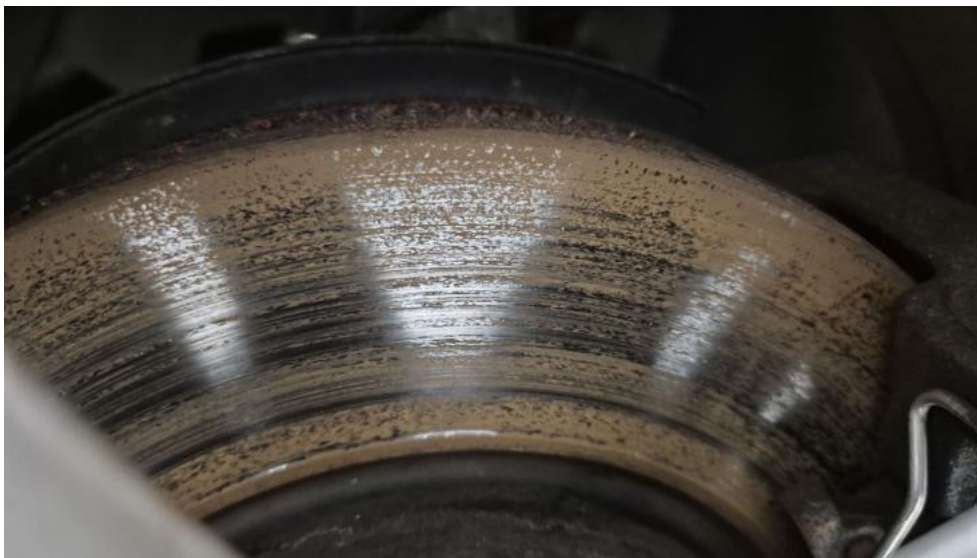
**Fot. 15.**

Tarcza hamulcowa przednia prawa

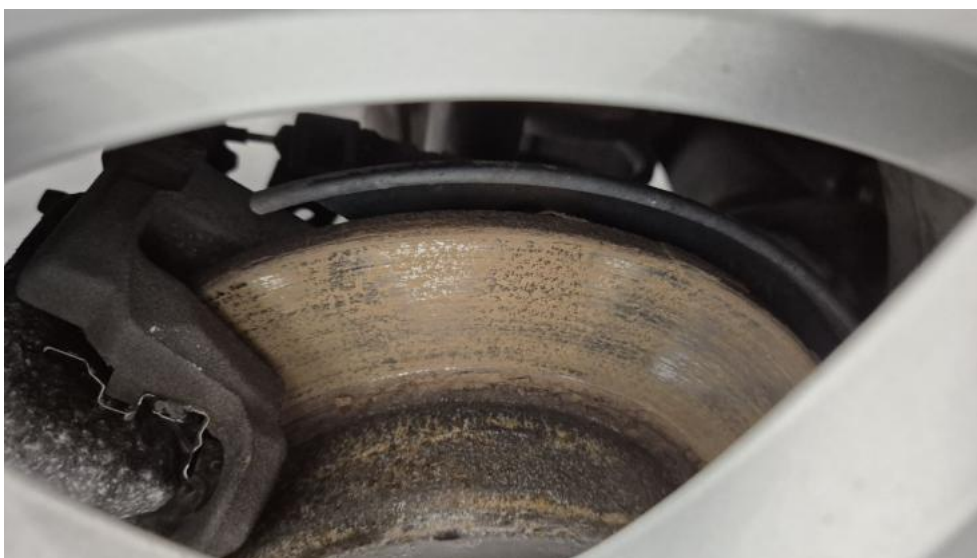
**Fot. 16.**

Tarcza hamulcowa tylna prawa

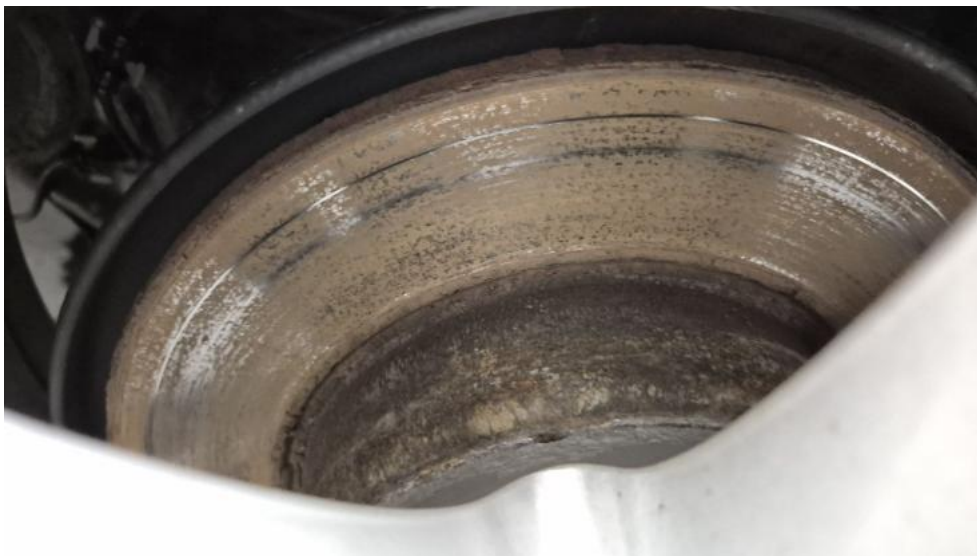
**Fot. 17.**

Tarcza hamulcowa tylna lewa

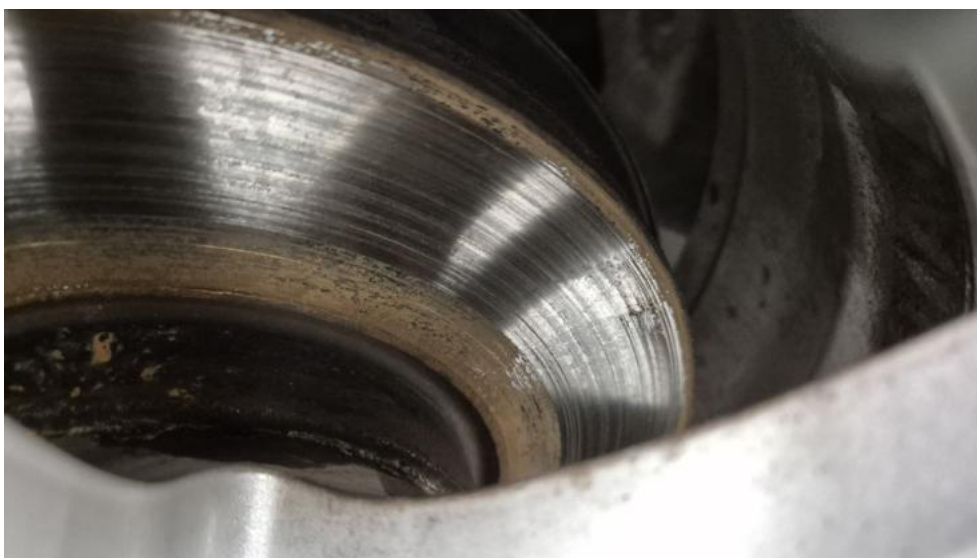
**Fot. 18.**

Tarcza hamulcowa przednia lewa

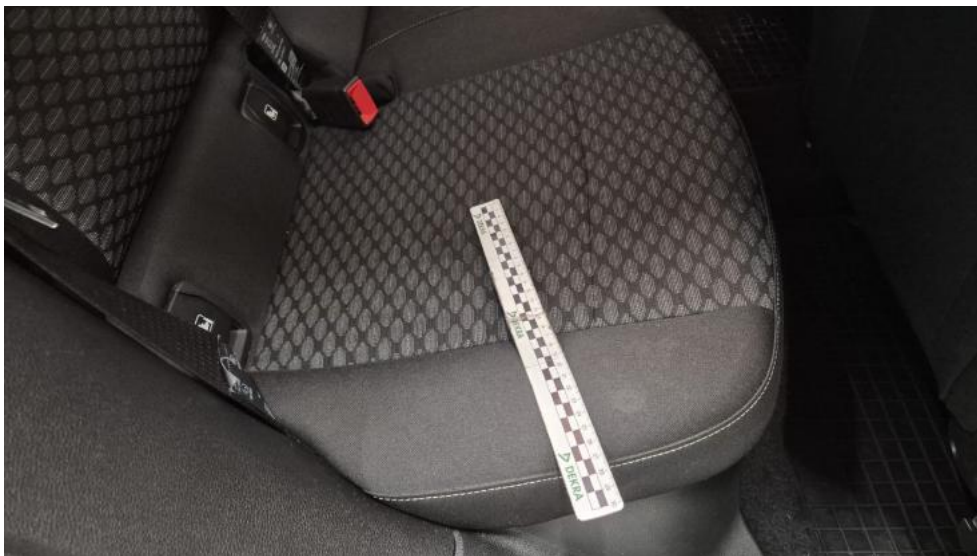
**Fot. 71.**  
Kanapa tyl. - Inne 1
