Nr zlecenia DEKRA: PKOL(W)/LODZ/33455/25/05/09  
Nr zlecenia/szkody: 23/021318  
Data zlecenia: 09-05-2025

**DEKRA Polska - Centrala**  
02-673 Warszawa, ul. Konstruktorska 12A

| Model | XE 19-24 |
| Typ/wersja | XE 2.0 D180 R-Dynamic SE aut |

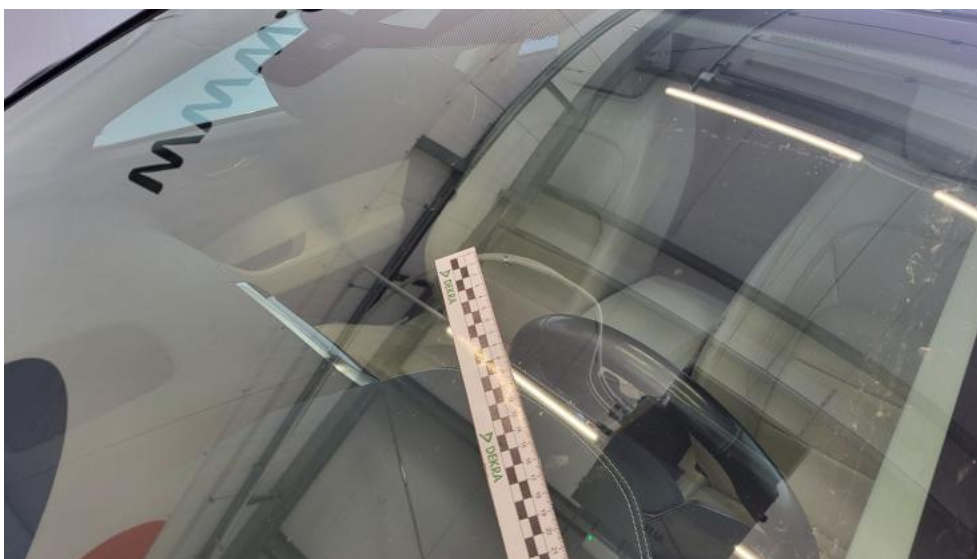
**Fot. 41.**

Szyba czołowa - zdjęcie poglądowe 1

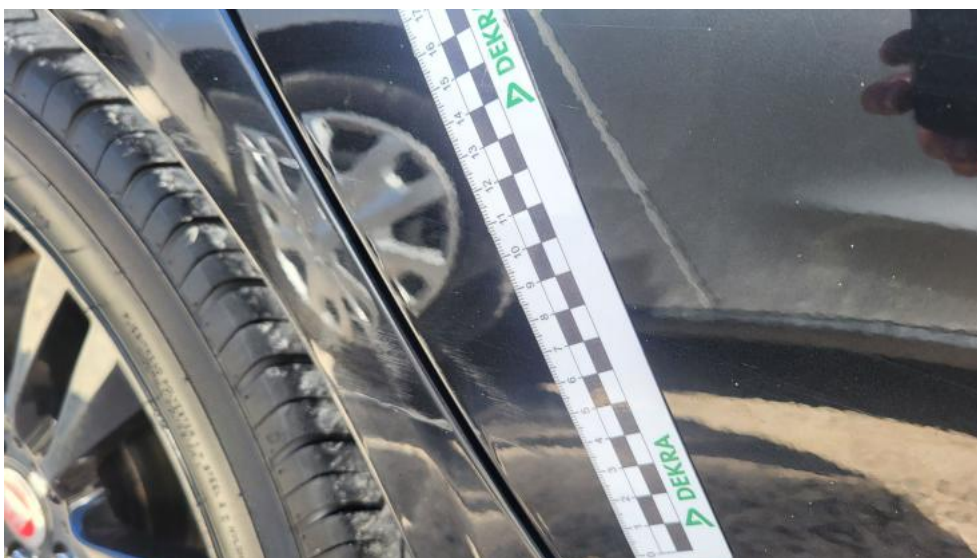
**Fot. 54.**

Drzwi tylne P - Rysa/odprysk 2

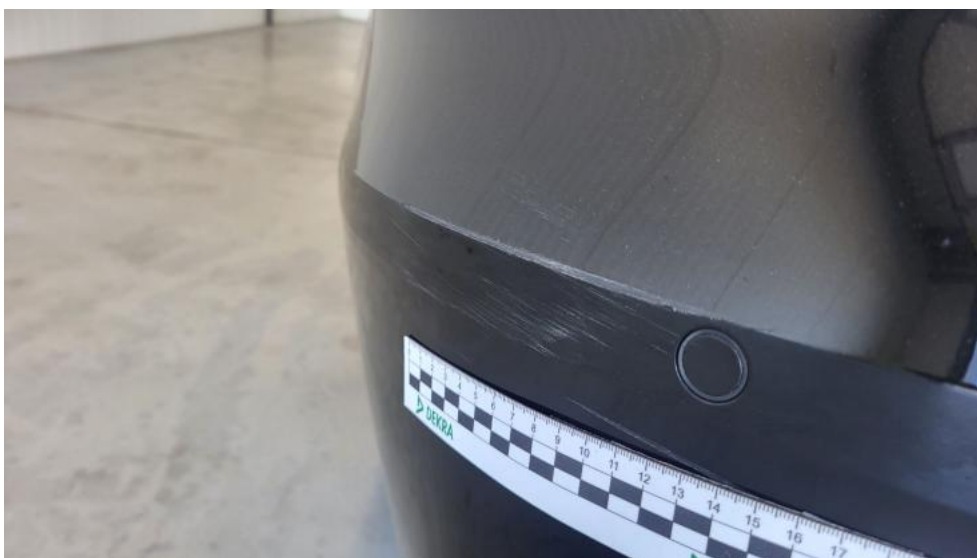
**Fot. 64.**

Zderzak tylny - Rysa/odprysk 1

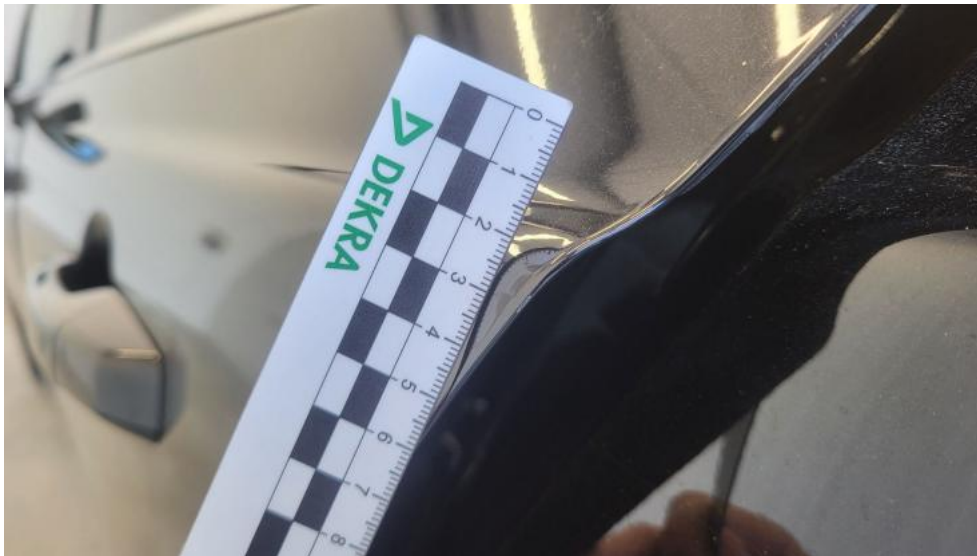
**Fot. 71.**

Drzwi tylne L - Rysa/odprysk 1

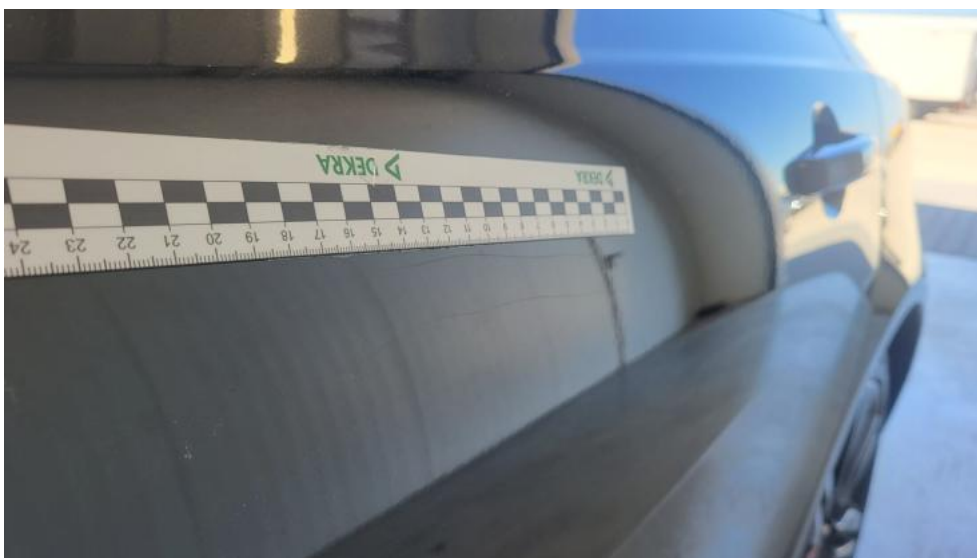
**Fot. 72.**

Drzwi tylne L - Rysa/odprysk 2

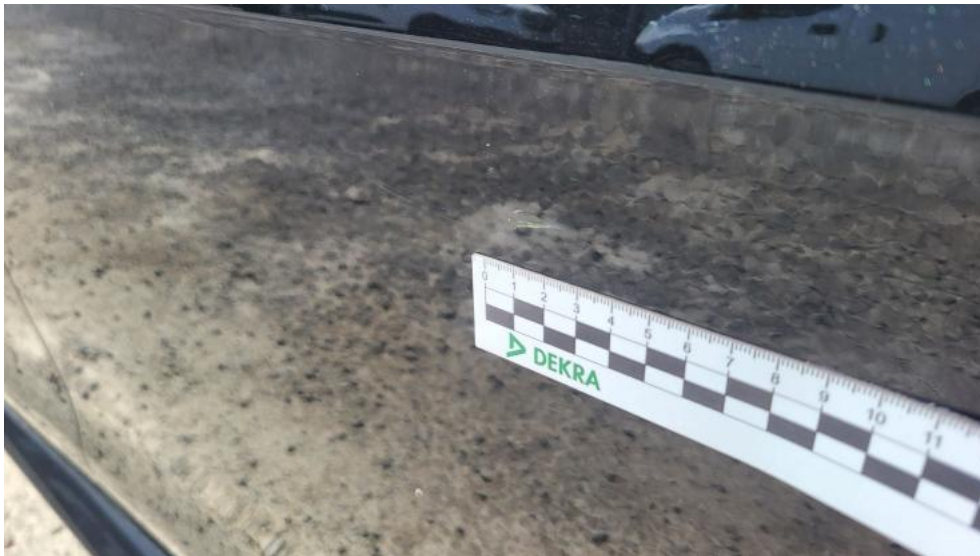
**Fot. 73.**

Drzwi tylne L() - Rysa/odprysk 3

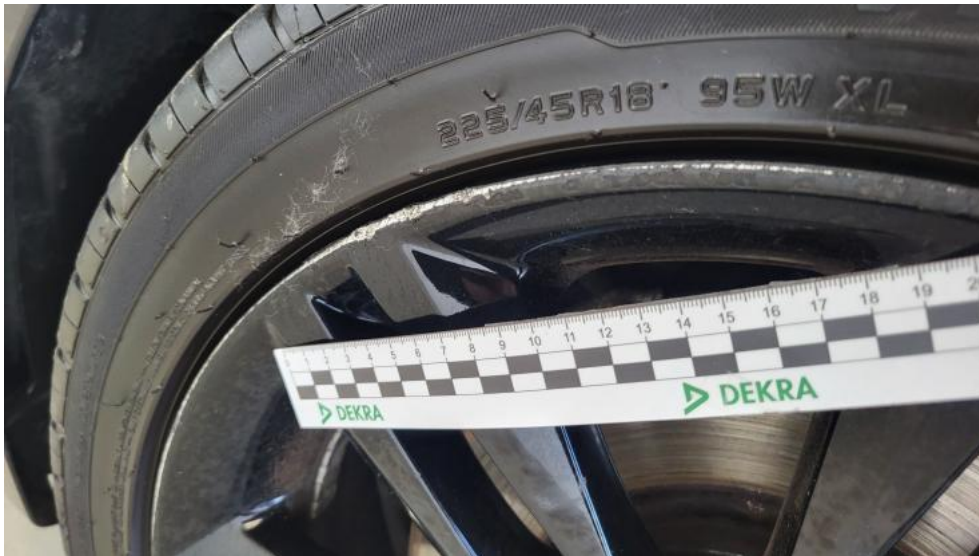
**Fot. 75.**

Felga Aluminiowa przednia L - Rysa/odprysk 1

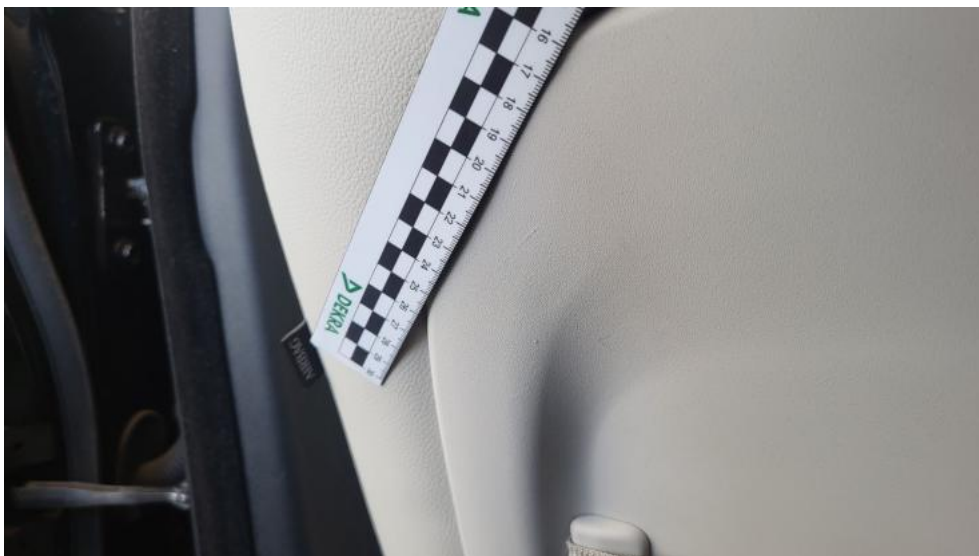
**Fot. 76.**

Fotel prz. lew. - Rysa/odprysk 1
