DEKRA's commission No. : PKOL(W)/LODZ/37365/25/05/23  
commission/ damage No. : PS19/08618  
Date of commission: 23-05-2025

| Manufacturer | FIAT |
| Model | Tipo Kombi 16-20 |
| Registration /record No. | WU7051J |

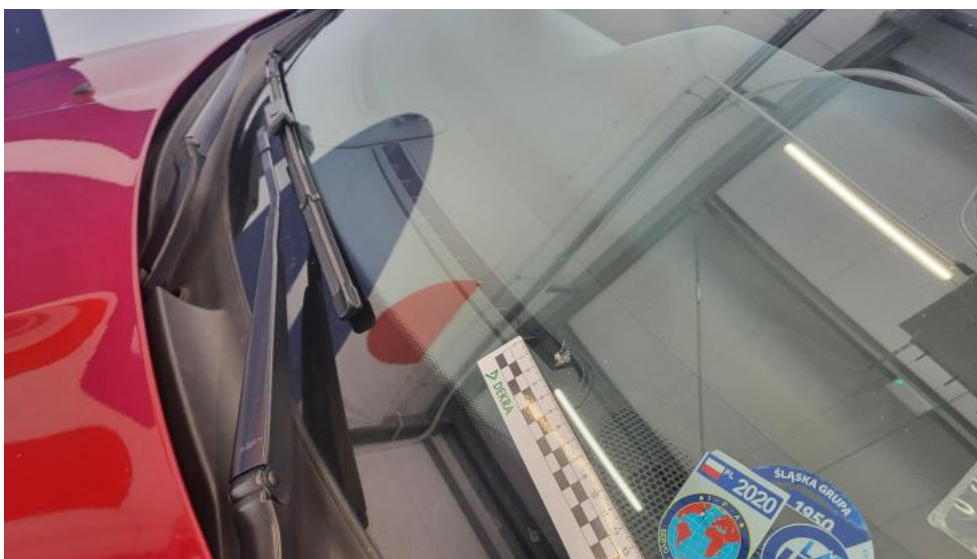
**Photo 41.**

Szyba czołowa - zdjęcie poglądowe 1

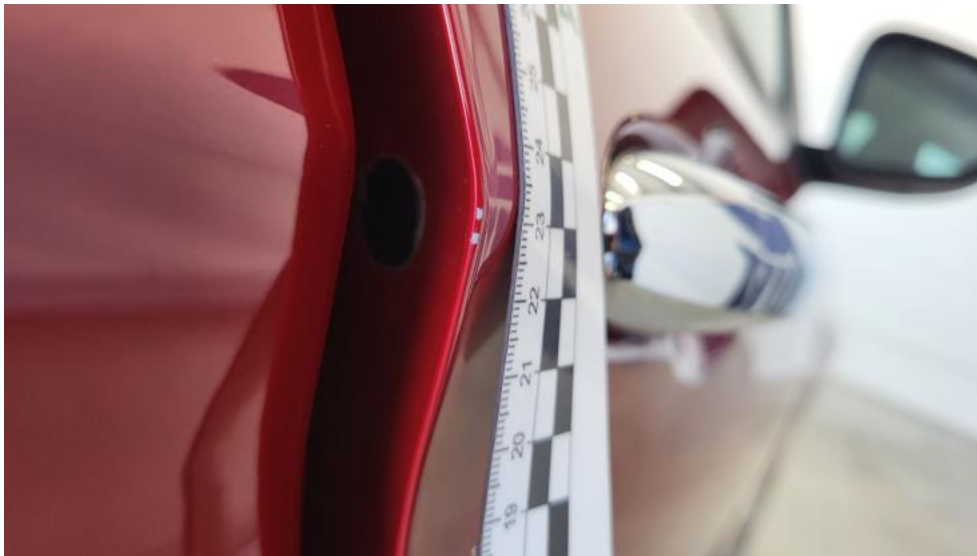
**Photo 47.**

Drzwi przednie P - Rysa/odprysk 2

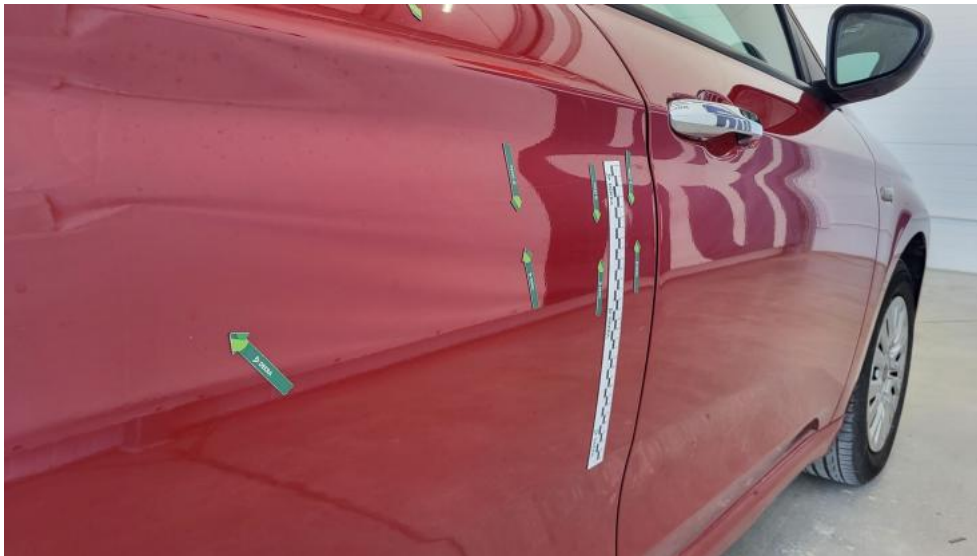
**Photo 49.**

Drzwi tylne P - Wgniecenie/odkształcenie 1

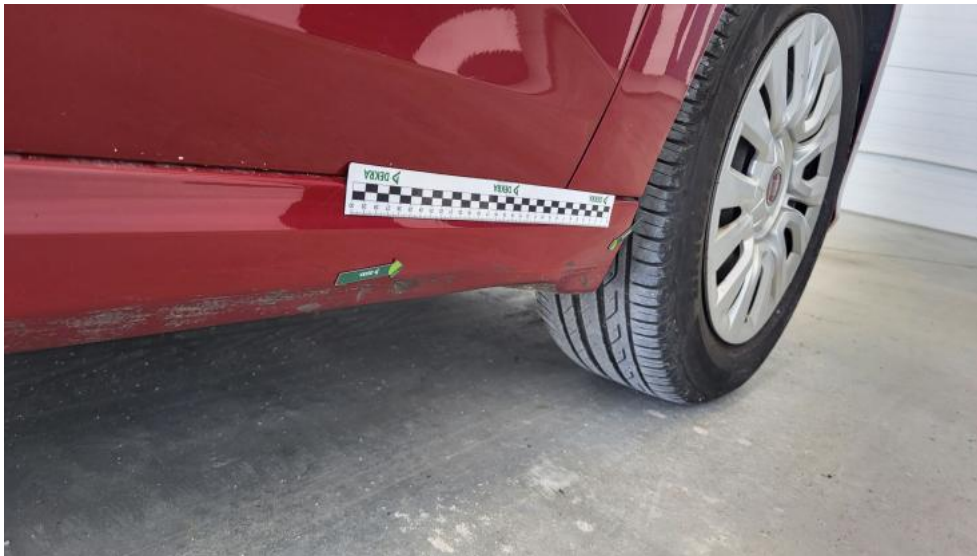
**Photo 51.**

Próg P - Wgniecenie/odkształcenie 1

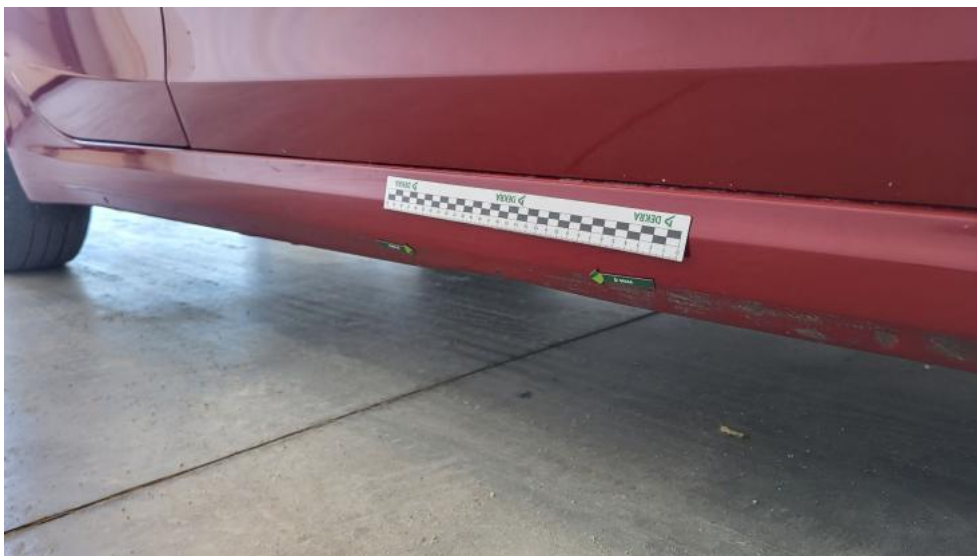
**Photo 52.**

Próg P - Wgniecenie/odkształcenie 2

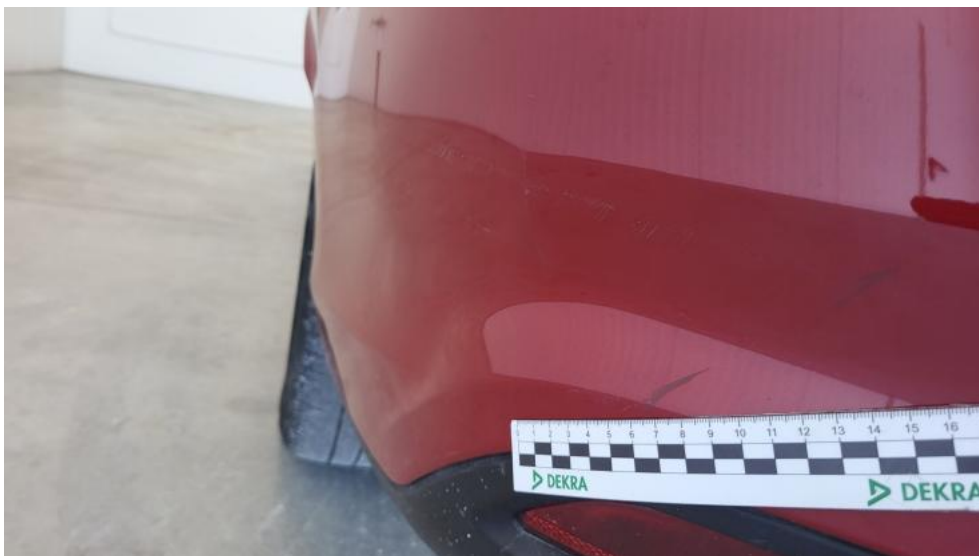
**Photo 58.**

Zderzak tylny - zdjęcie poglądowe 1

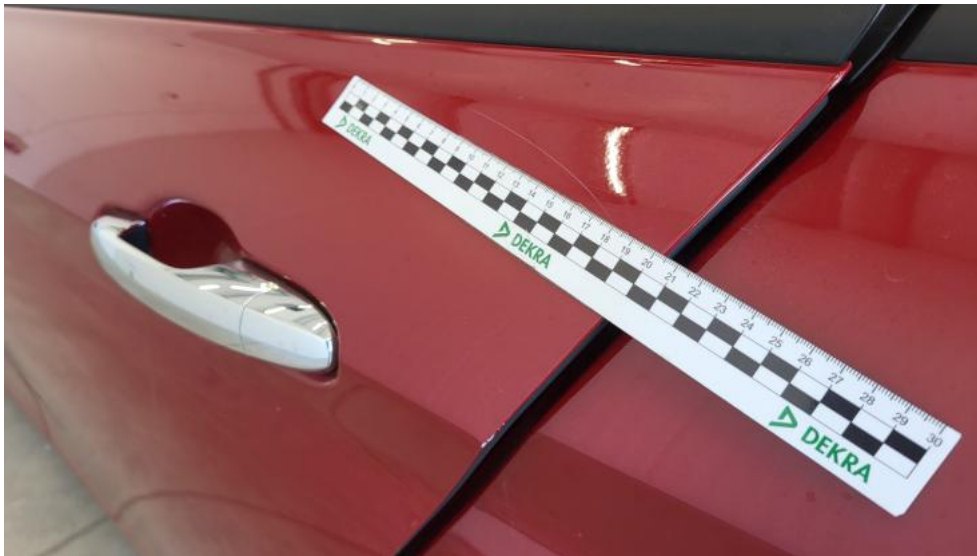
**Photo 69.**

Drzwi tylne L - Rysa/odprysk 1

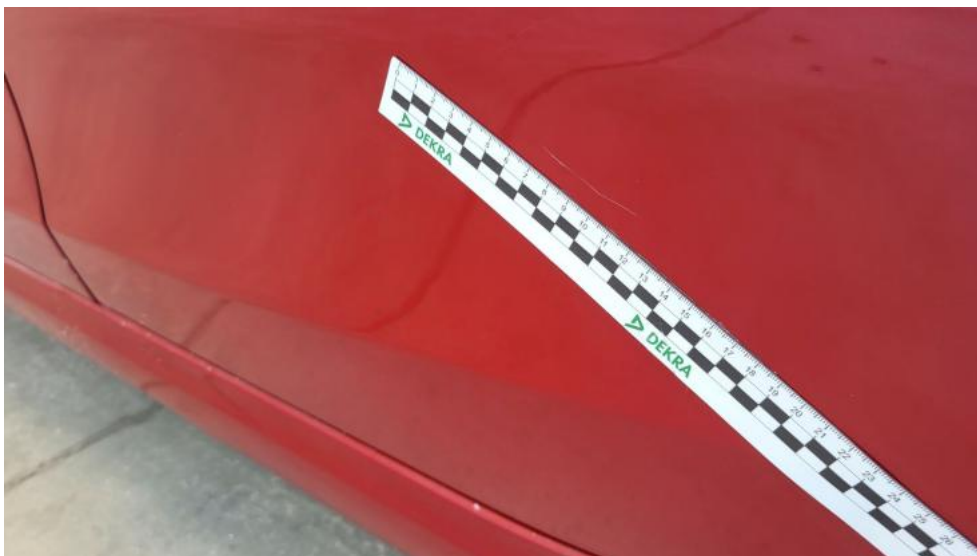
**Photo 70.**

Drzwi tylne L - Rysa/odprysk 2
