Nr zlecenia DEKRA: PKOL(W)/LODZ/40068/26/05/07  
Nr zlecenia/szkody: 24/029865  
Data zlecenia: 07-05-2026

Grupa obiektów (Eurotax)	samochody osobowe
Kod EC (Eurotax)	0134478
Producent	BMW
Model	Seria 8 Coupe [G15] 18-22
Typ/wersja	M850i xDrive
Rodzaj nadwozia	CPE
Liczba drzwi/liczba miejsc	2/4
Masa własna [kg]	1890
Dopuszczalna masa całkowita [kg]	2395
Rozstaw osi 1/2	2822
Rodzaj silnika	z zapłonem iskrowym
Układ oczyszczania spalin	GPF
Pojemność silnika [ccm]	4395
Moc silnika [KM/kW]	530/390
Skrzynia biegów	automatyczna 8-biegowa
Nr rejestracyjny	GD3R179
VIN	WBABC41010CD03342
Data 1. rejestracji	09-10-2019
Rok produkcji	2019
Stan licznika [km]	177 292 (odczytany)
Kolor nadwozia/rodzaj powłoki	czarny/METALIK

Pomiar grubości powłoki lakierowej poj.

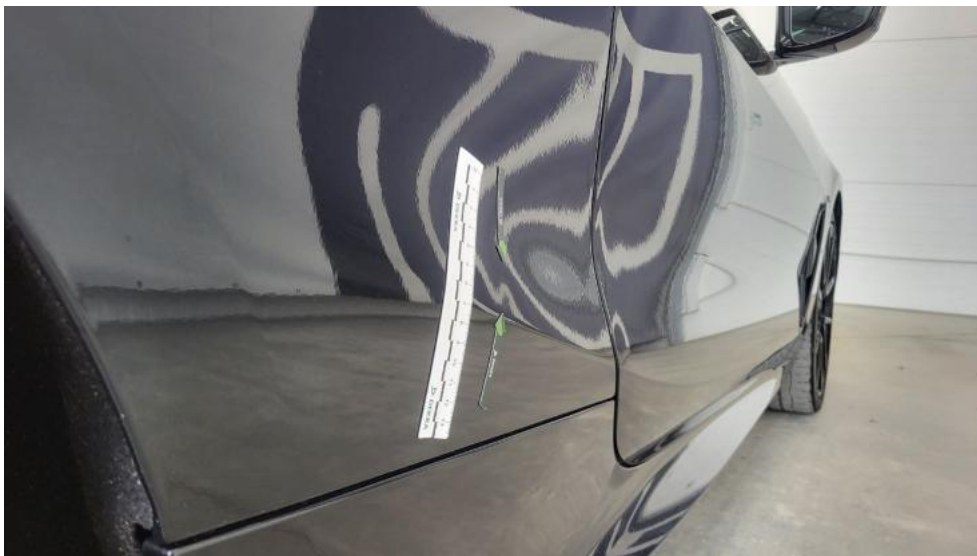
**Fot. 57.**  
Błotnik tylny P / Ściana boczna P - Wgniecenie/odkształcenie 1

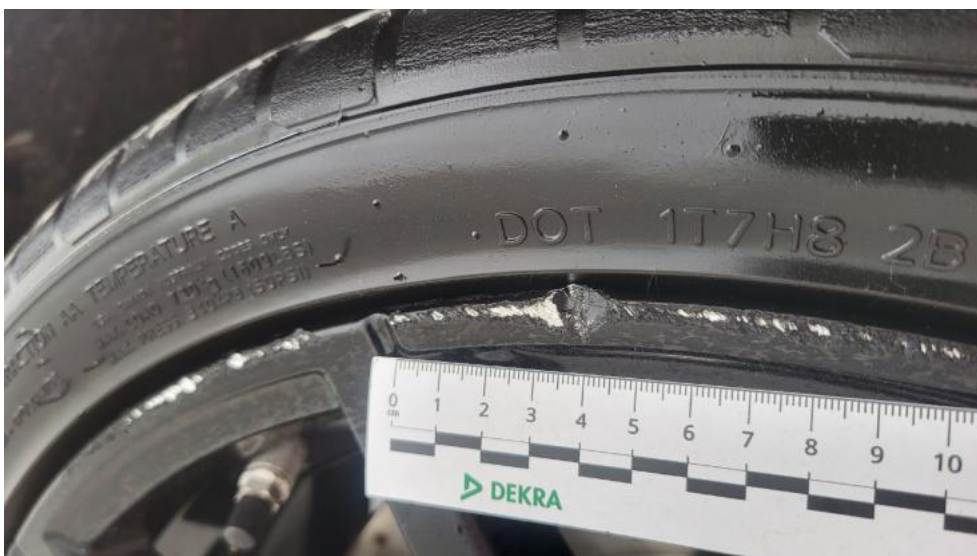
**Fot. 58.**  
Felga aluminiowa tylna P - Rysa/odprysk 1

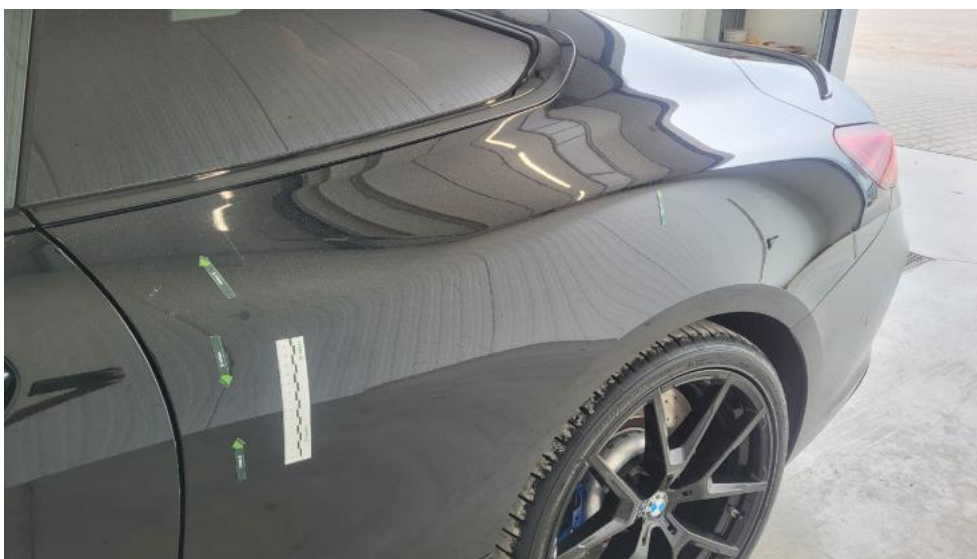
**Fot. 61.**

Błotnik tylny L / Ściana boczna L - zdjęcie poglądowe 1
