DEKRA's commission No. : PKOL(W)/LODZ/30464/26/04/08
 commission/ damage No. : 21/004586
 Date of commission: 08-04-2026

Vehicle data

Group of objects (Eurotax)	jeeps
EC code (Eurotax)	141668
Manufacturer	BMW
Model	X5 [G05] 18-23
Type / version	X5 M
Body type	KOM
Number of doors / seats	5/5
Curb weight [kg]	2310
Gross vehicle weight [kg]	3000
Wheelbase 1/2	2975
Engine type	spark ignition
Engine capacity [ccm]	4395
Engine Power [hp/kW]	625/460
Gearbox	automatic
Registration /record No.	WP7733N
VIN / serial number	WBSJU010409E36851
Date of first registration	05-02-2021
Date of next. tech. test	03-02-2026
Year of manufacture	2020
Readout [km]	88 759 (read)
Body color / type of coating	silver/double-layered, metallized

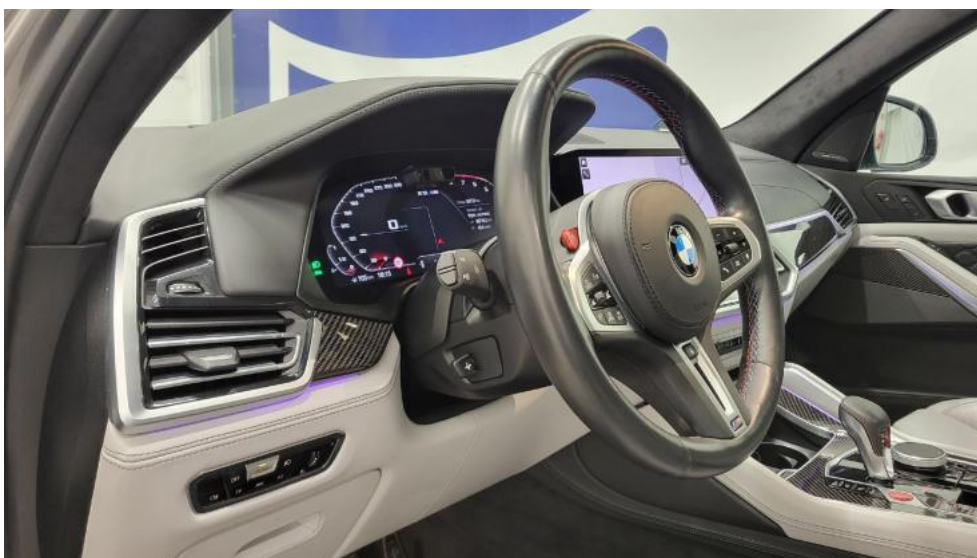
Photo 26.

Kierownica z lewej strony

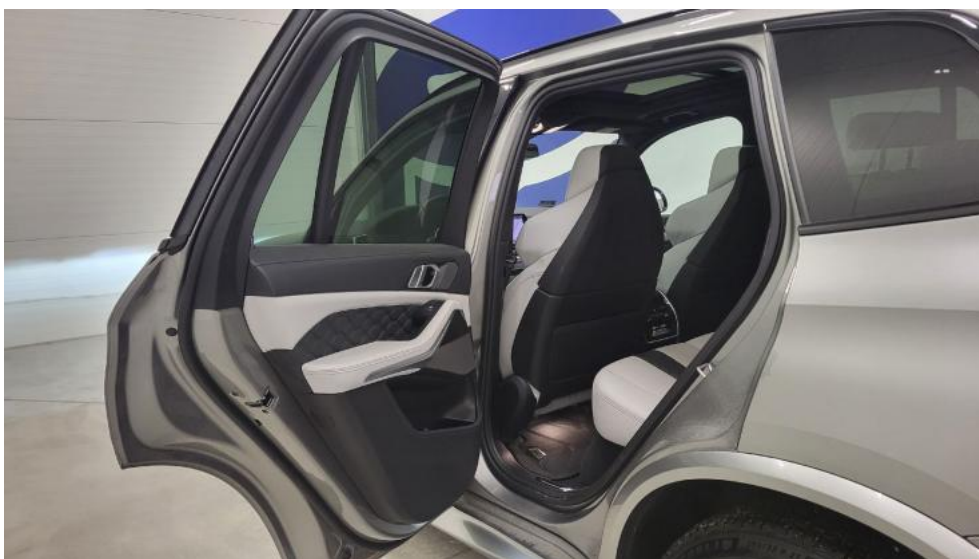
Photo 27.

Widok przez otwarte drzwi tylne lewe

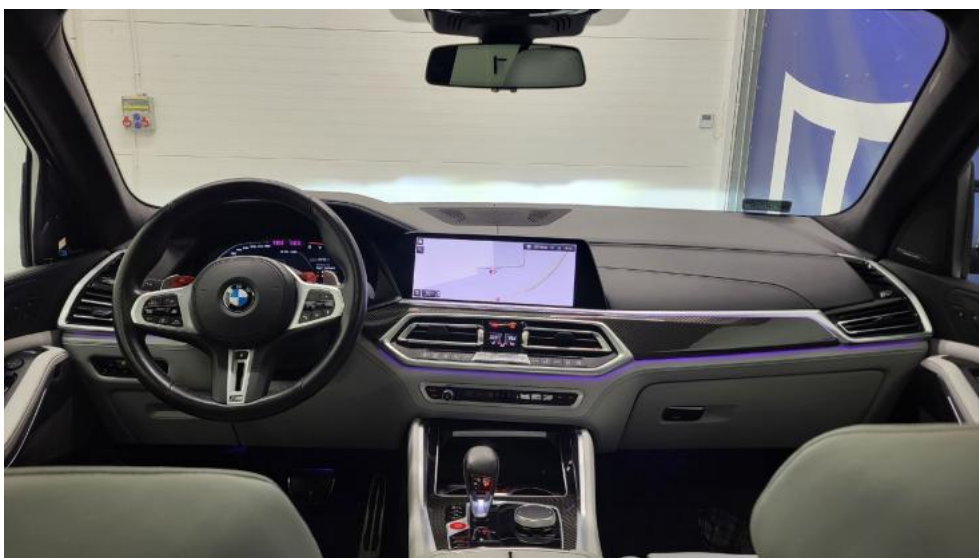
Photo 28.

Widok z tylnej kanapy na deskę rozdz.

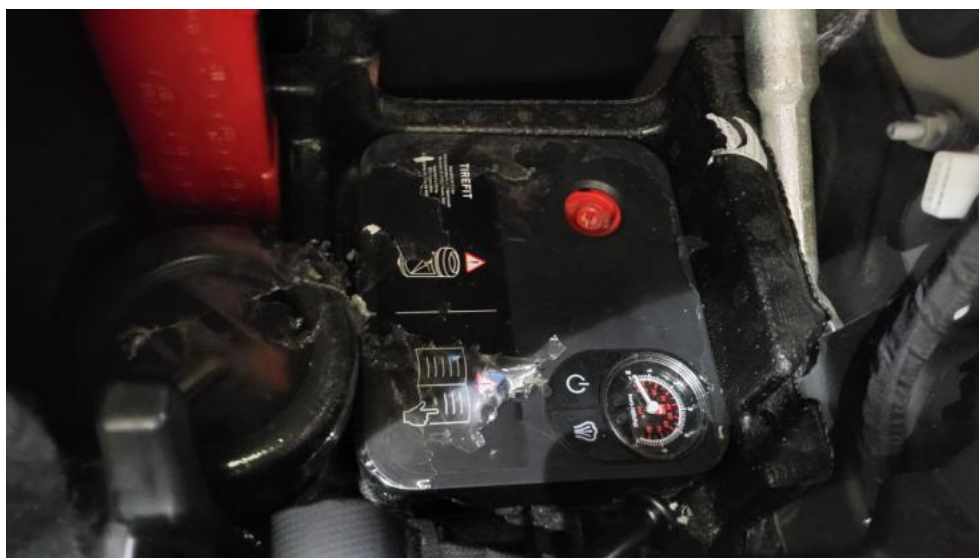
**Photo 36.**

Zestaw naprawczy koła

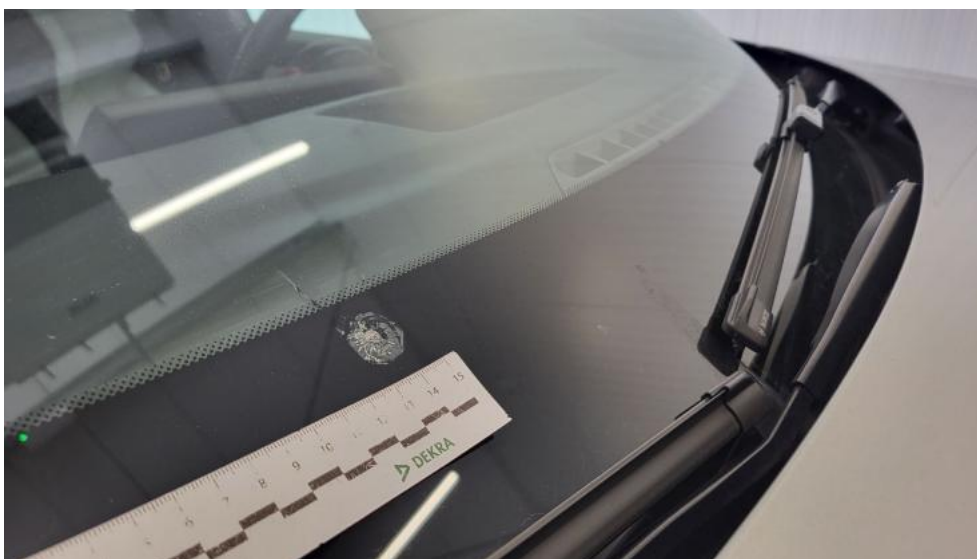
Photo 45.
Szyba czołowa - zdjęcie poglądowe 1

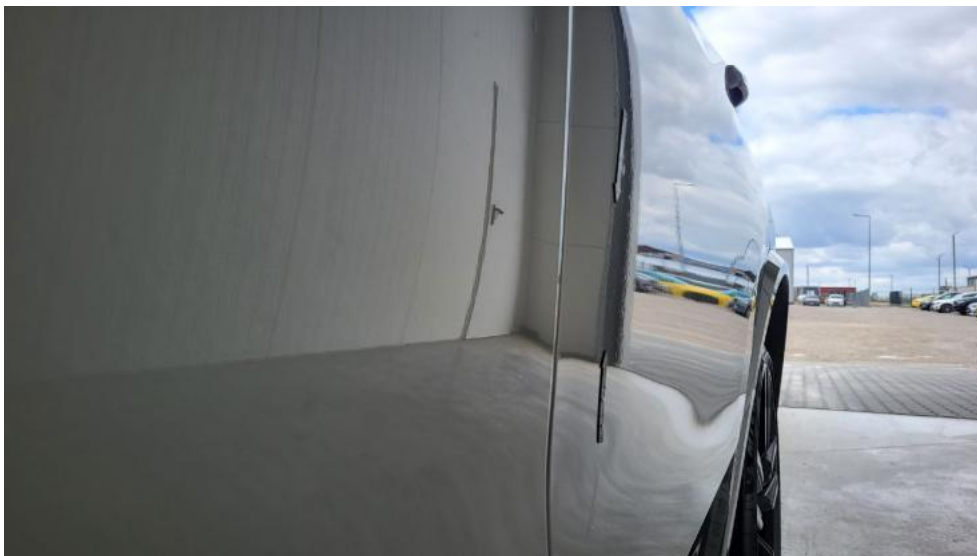
Photo 67.
Drzwi tylne L - Wgniecenie/odkształcenie 1

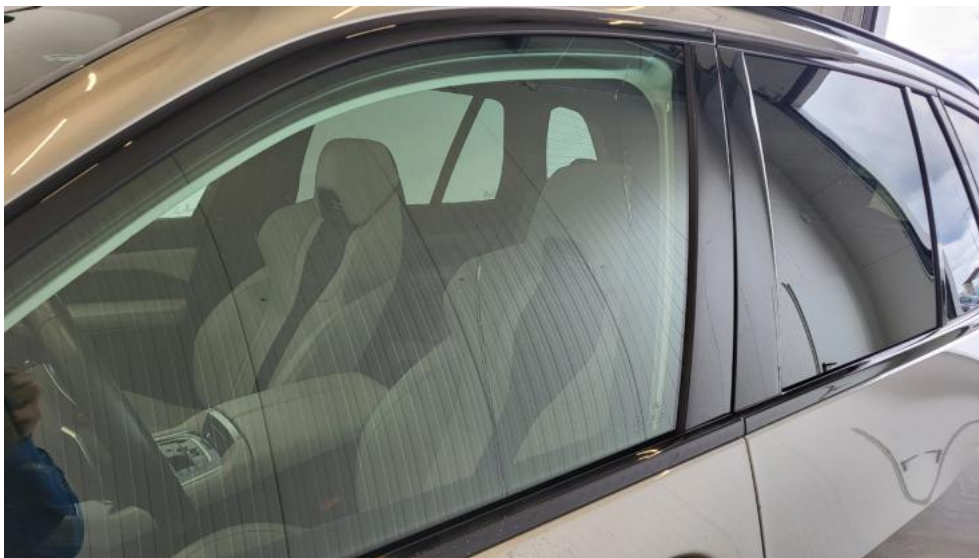
Photo 71.

Szyba boczna przednia L - zdjęcie poglądowe 1

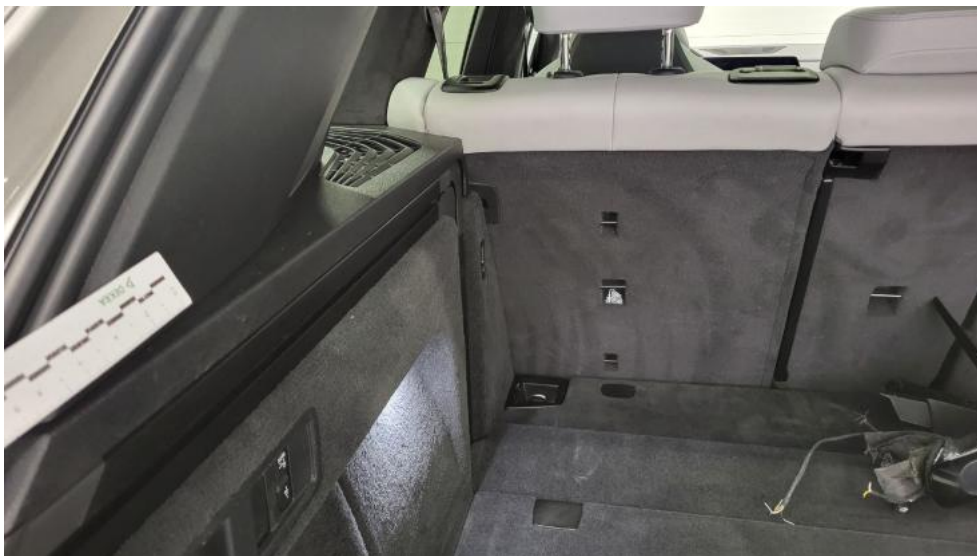
Photo 75.

Półka/roleta tylna - Inne 1
