DEKRA's commission No. : PKOL(W)/LODZ/82230/26/09/02  
commission/ damage No. : 24/023982  
Date of commission: 02-09-2026

| Manufacturer | BMW |
| Model | Seria 5 [G30/F90] 20-23 |
| Registration /record No. | DX07559 |

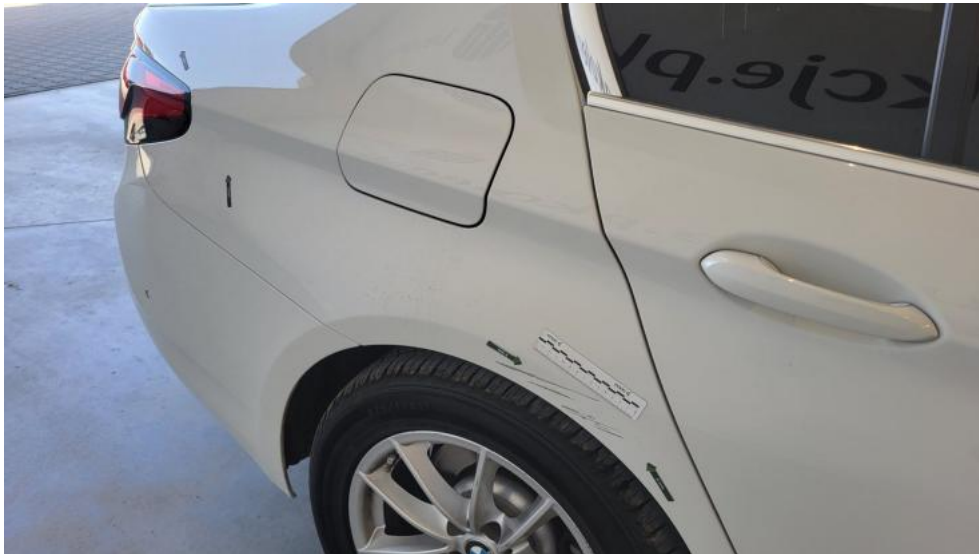
**Photo 55.**

Błotnik tylny P / Ściana boczna P - zdjęcie poglądowe 1

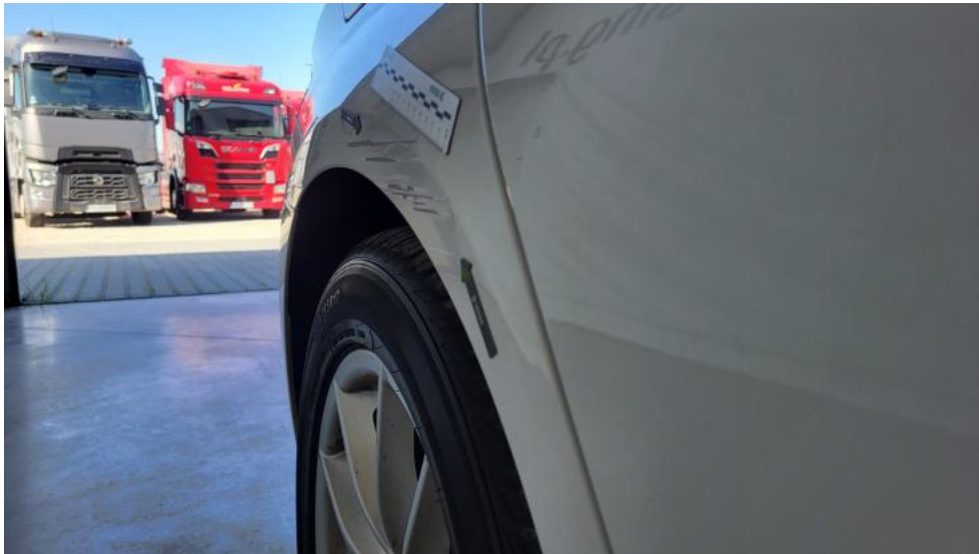
**Photo 57.**

Błotnik tylny P / Ściana boczna P - Wgniecenie/odkształcenie 1

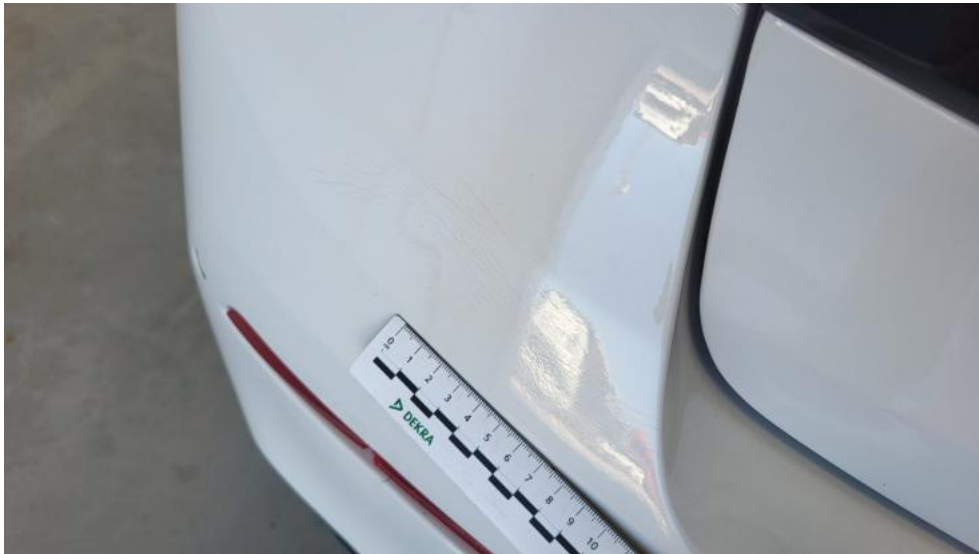
**Photo 61.**

Zderzak tylny - Wgniecenie/odkształcenie 2

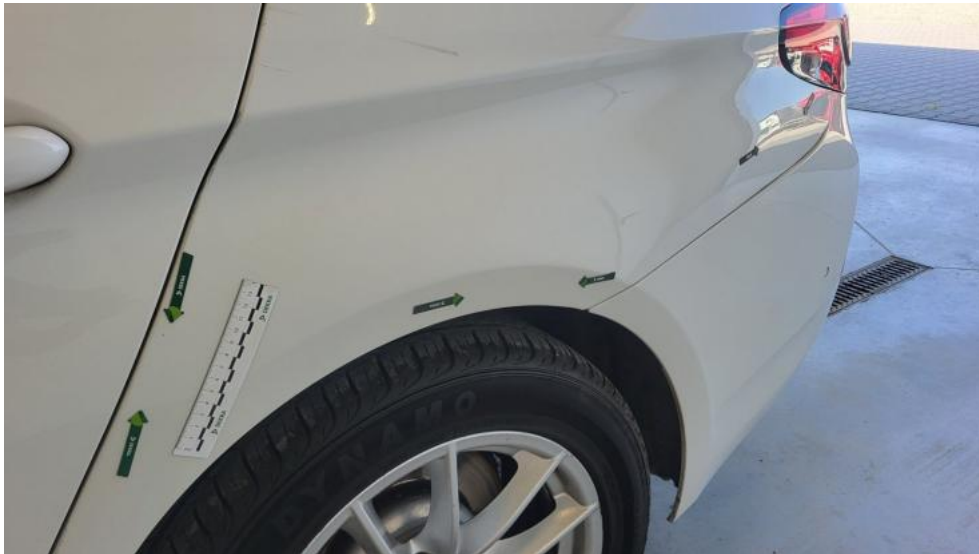
**Photo 65.**

Błotnik tylny L / Ściana boczna L - zdjęcie poglądowe 1

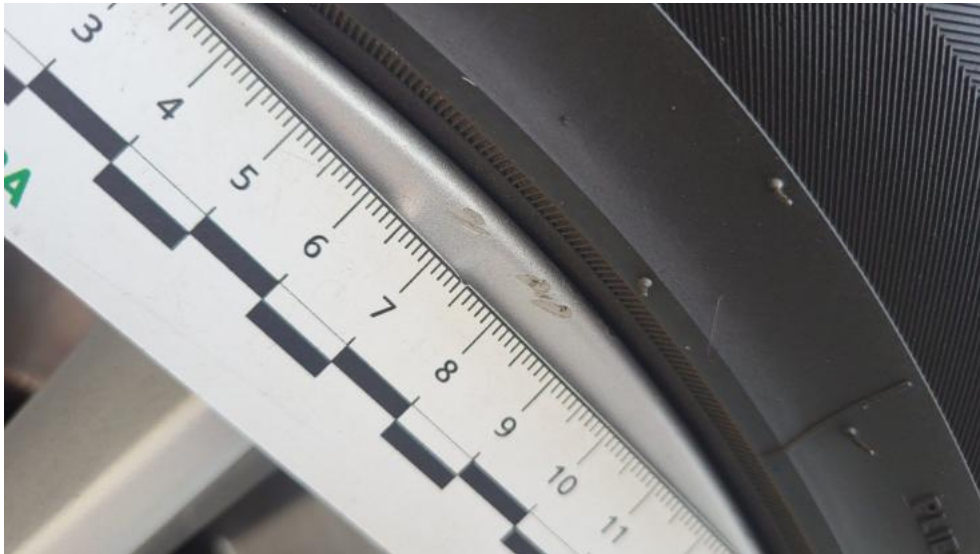
**Photo 67.**

Felga aluminiowa tylna L - Rysa/odprysk 1

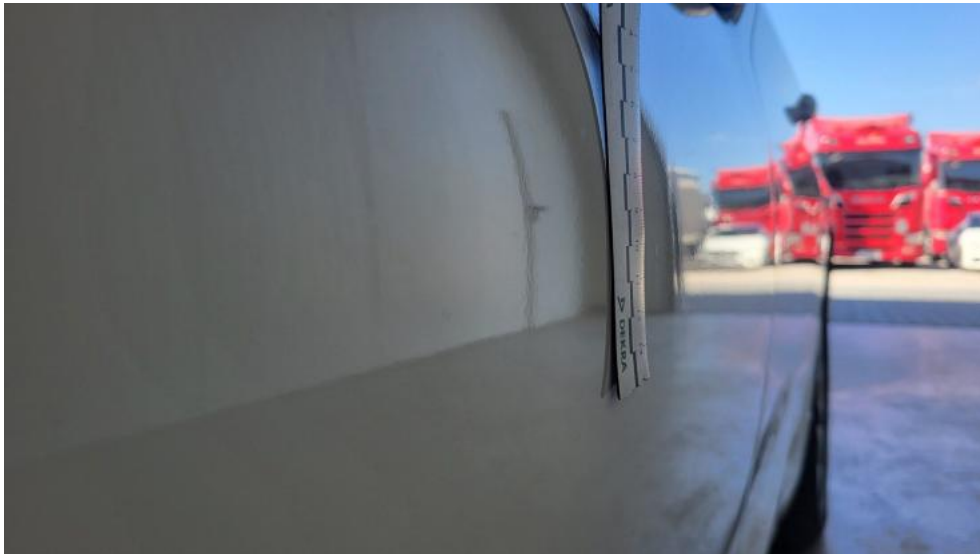
**Photo 69.**

Drzwi przed L - zdjęcie poglądowe 1

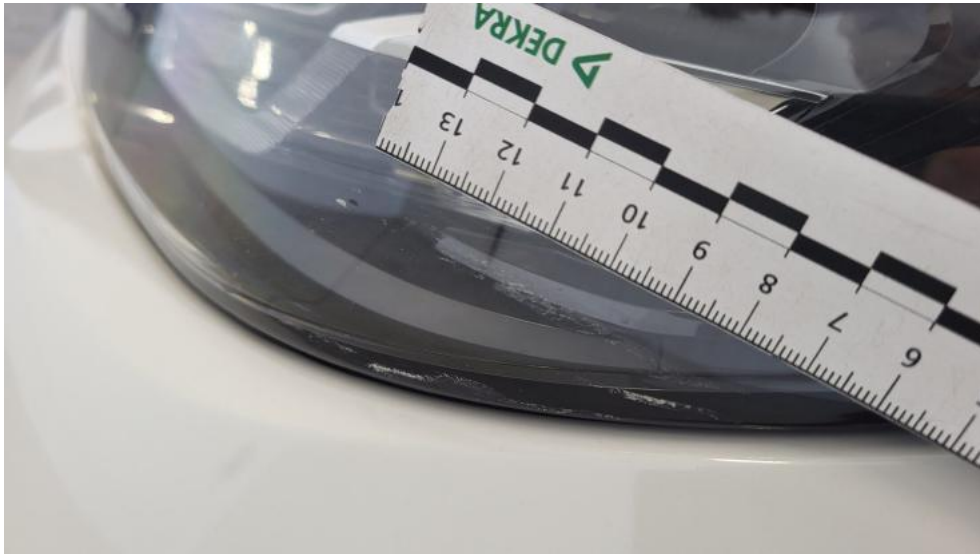
**Photo 77.**

Reflektor L - Rysa/odprysk 1

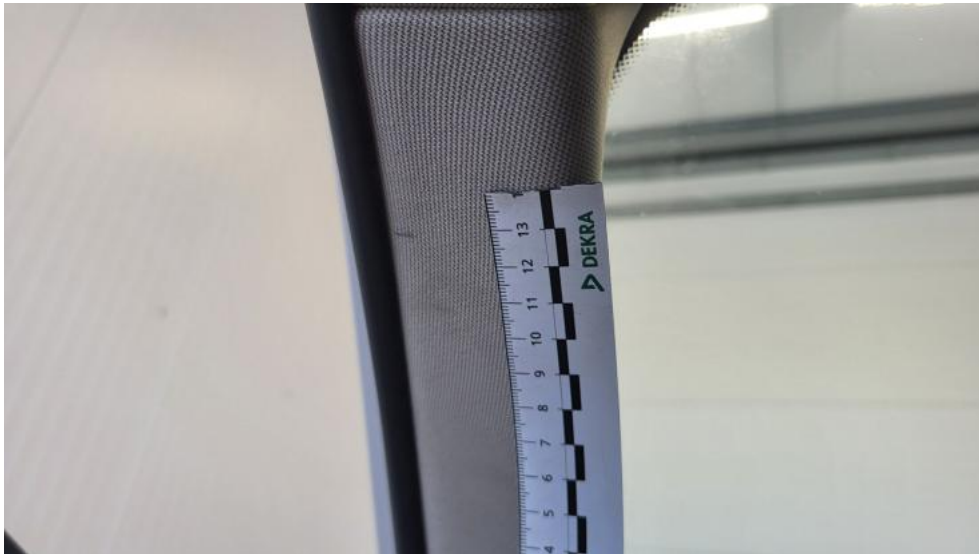
**Photo 85.**

Wykładzina(y) słupka przedniego L - Inne 1

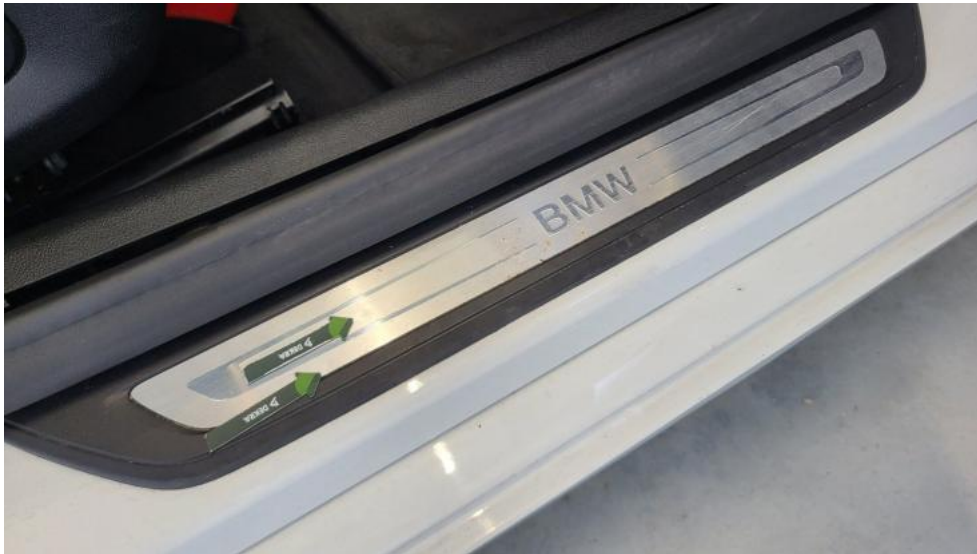
**Photo 87.**

Listwy progowe praw. - Wgniecenie/odkształcenie 1

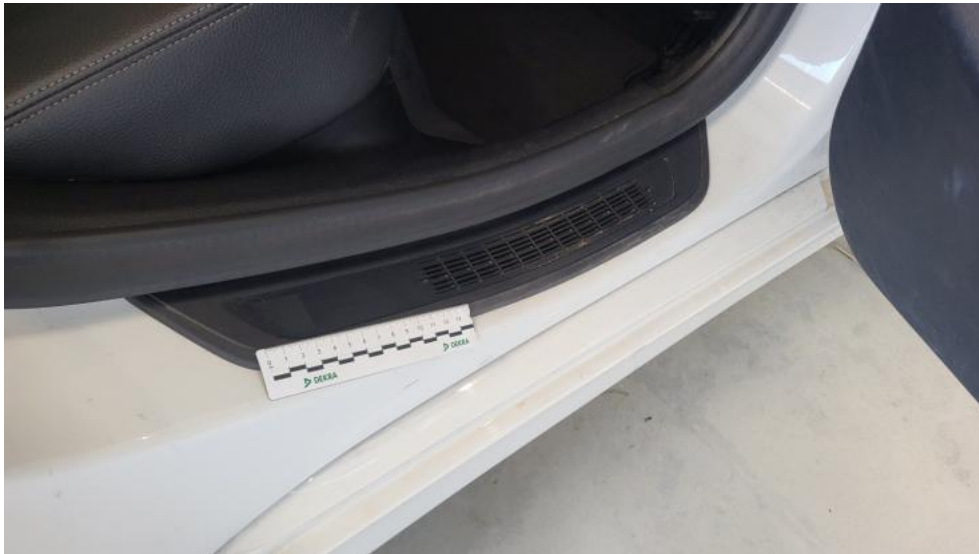
**Photo 89.**

Listwy progowe praw. - Inne 2

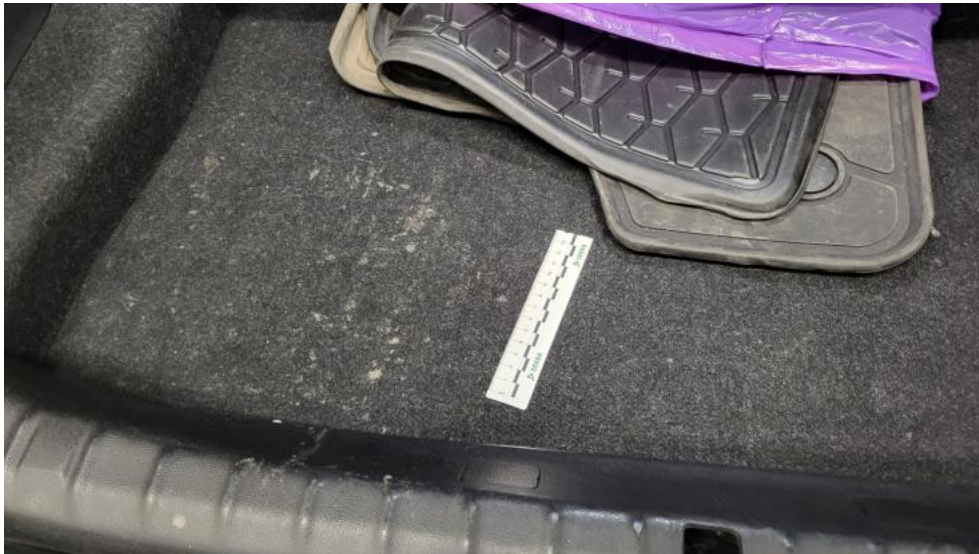
**Photo 91.**

Wykładzina podłogi bagażnika - zabrudzenia
