DEKRA's commission No. : PKOL(W)/LODZ/56545/26/06/19  
commission/ damage No. : 23/036472  
Date of commission: 19-06-2026

**DEKRA Poland - Headquarters**  
02-673 Warszawa, ul. Konstruktorska 12A

| Manufacturer | MERCEDES-BENZ |
| Type / version | Maybach S 580 4-Matic |

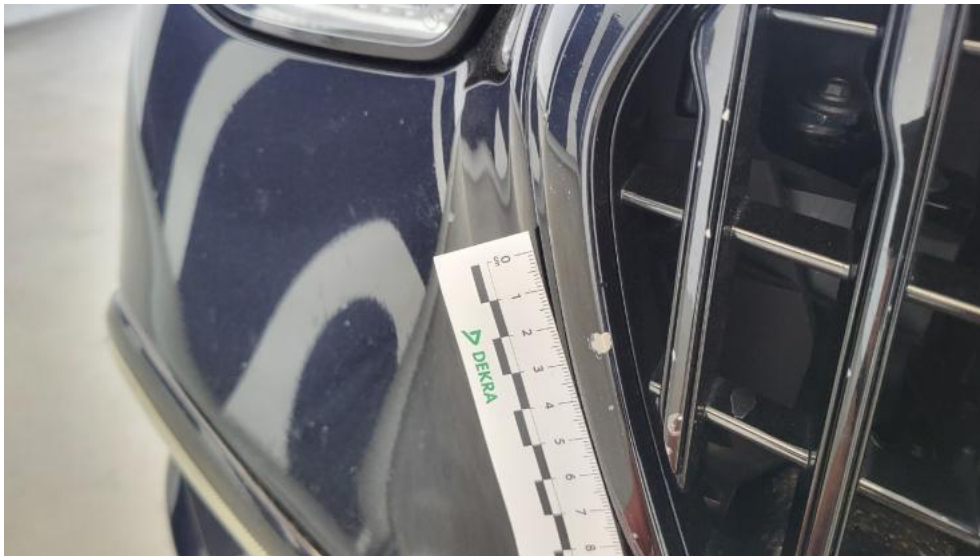
**Photo 61.**

Listwa śr zderzaka przedniego - Rysa/odprysk 1

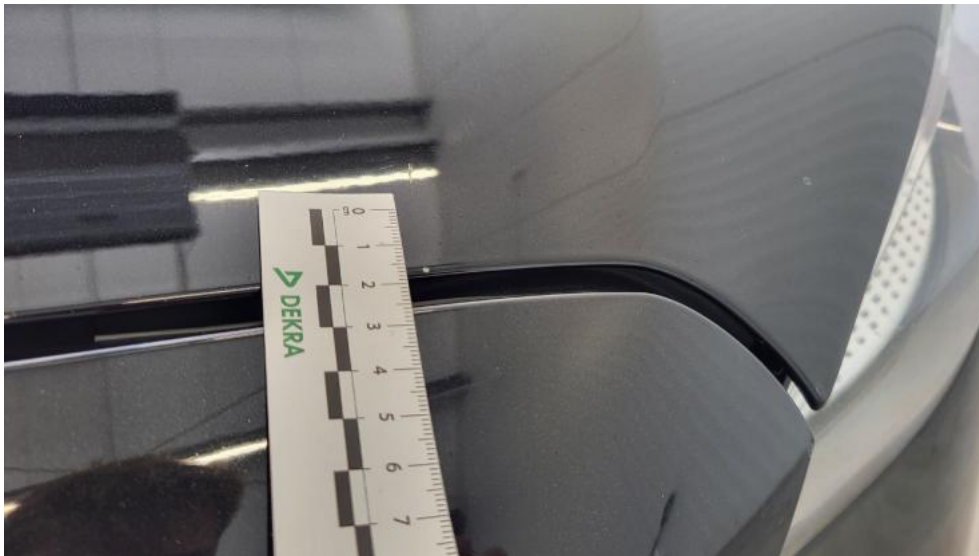
**Photo 63.**

Pokrywa komory silnika - Rysa/odprysk 1

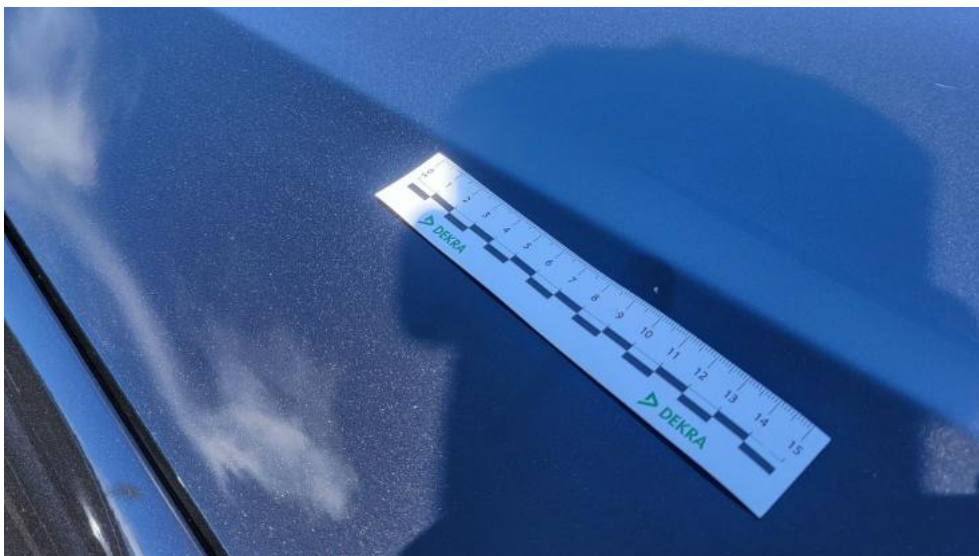
**Photo 64.**

Pokrywa komory silnika - Rysa/odprysk 2

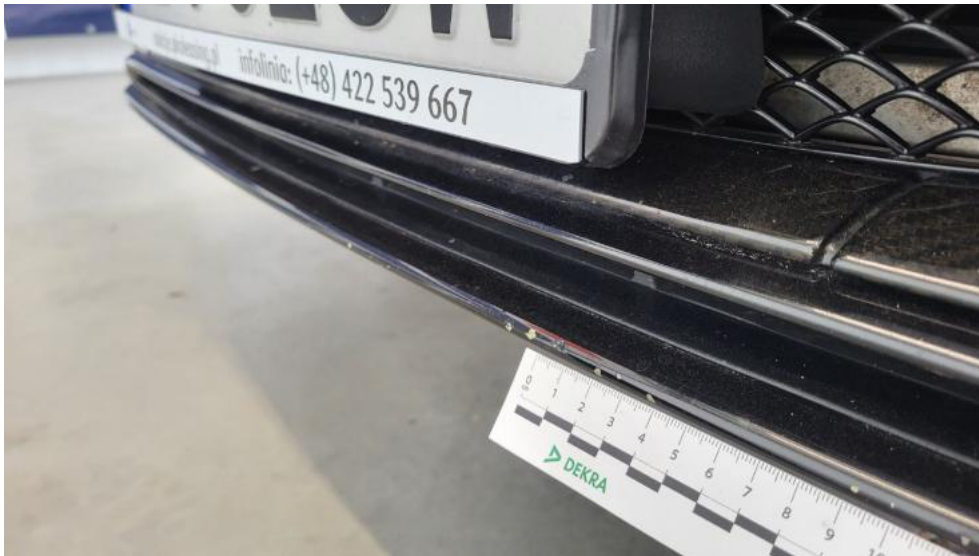
**Photo 65.**

Spoiler zderzaka przedniego - Rysa/odprysk 1

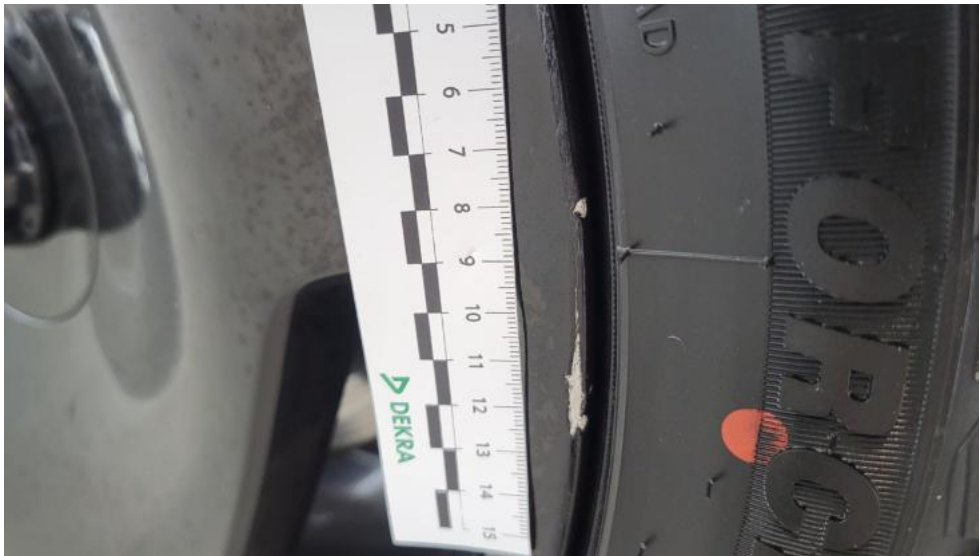
**Photo 73.**

Felga aluminiowa przednia P - Rysa/odprysk 1

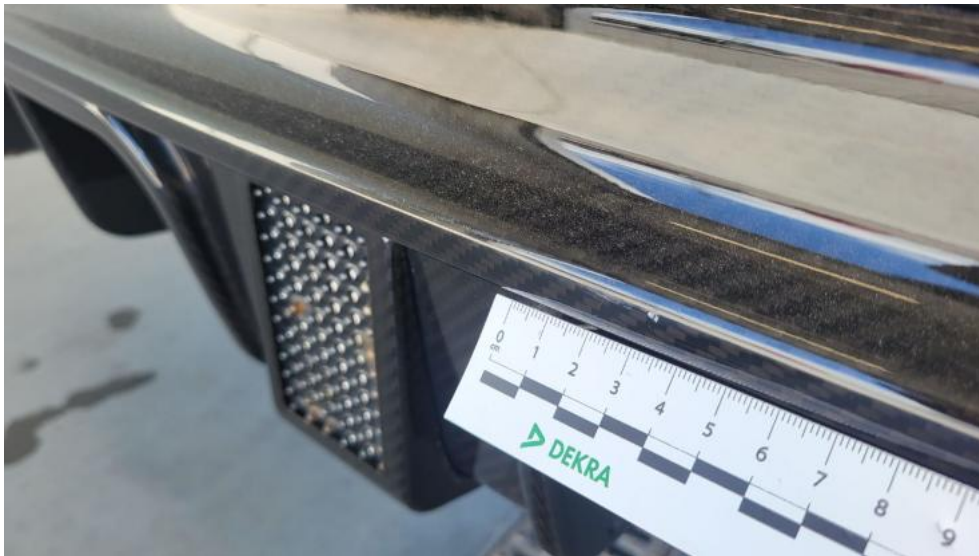
**Photo 85.**

Zderzak tylny cz dolna - Rysa/odprysk 1

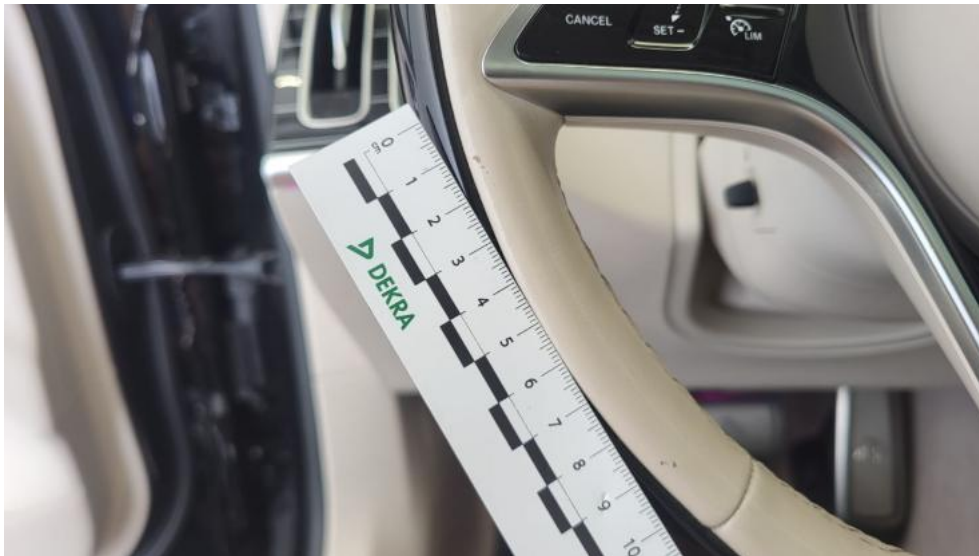
**Photo 91.**

Koło kierownicy - Rysa/odprysk 1

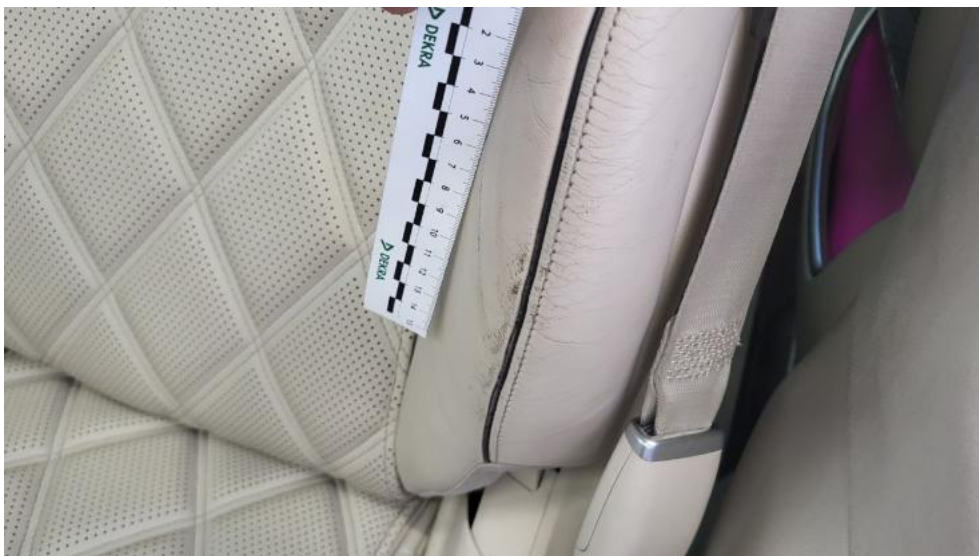
**Photo 92.**

Fotel prz. lew. - Rysa/odprysk 1

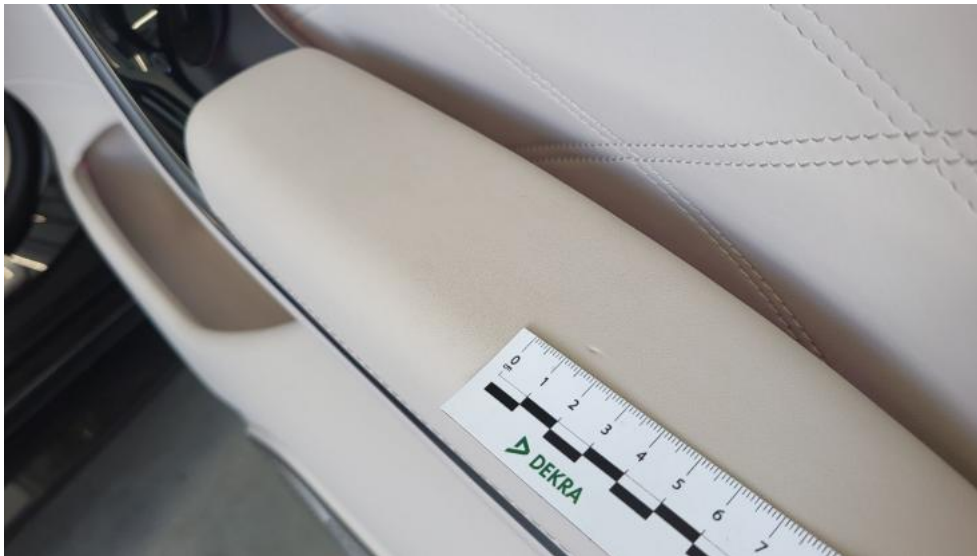
**Photo 93.**

Tapicerka drzwi przednich P - Wgniecenie/odkształcenie 1
