Nr zlecenia DEKRA: PKOL(W)/LODZ/40482/26/05/11  
Nr zlecenia/szkody: 23/000580  
Data zlecenia: 11-05-2026

| Producent | VOLKSWAGEN |
| Typ/wersja | Tiguan Allspace 2.0 TDI 4Mot. SCR Highline DSG 7os. |
| Nr rejestracyjny | DW7WF05 |

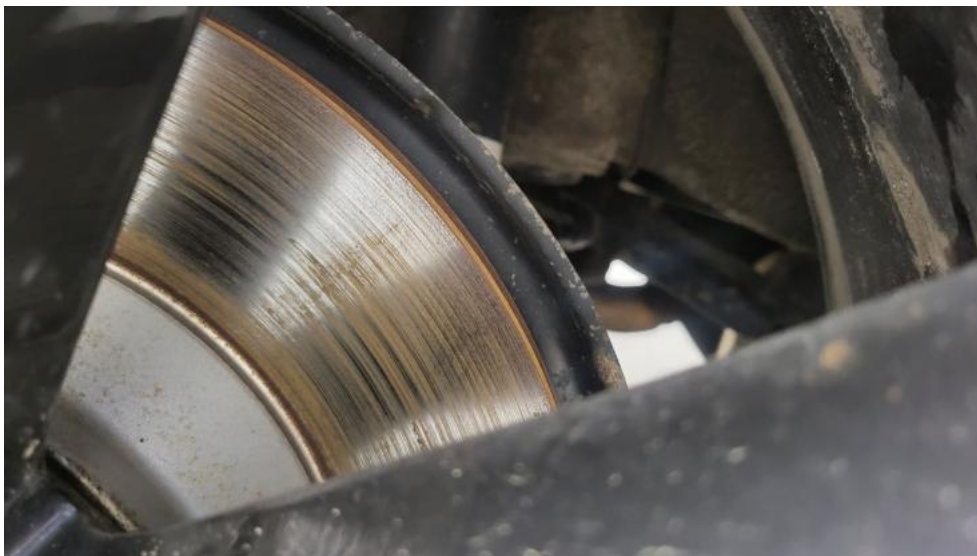
**Fot. 17.**

Tarcza hamulcowa tylna lewa

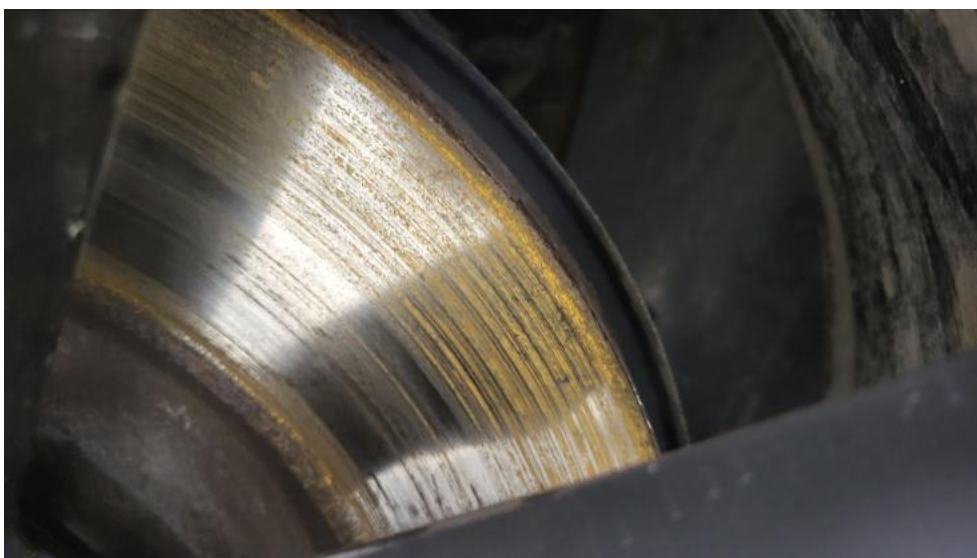
**Fot. 18.**

Tarcza hamulcowa przednia lewa

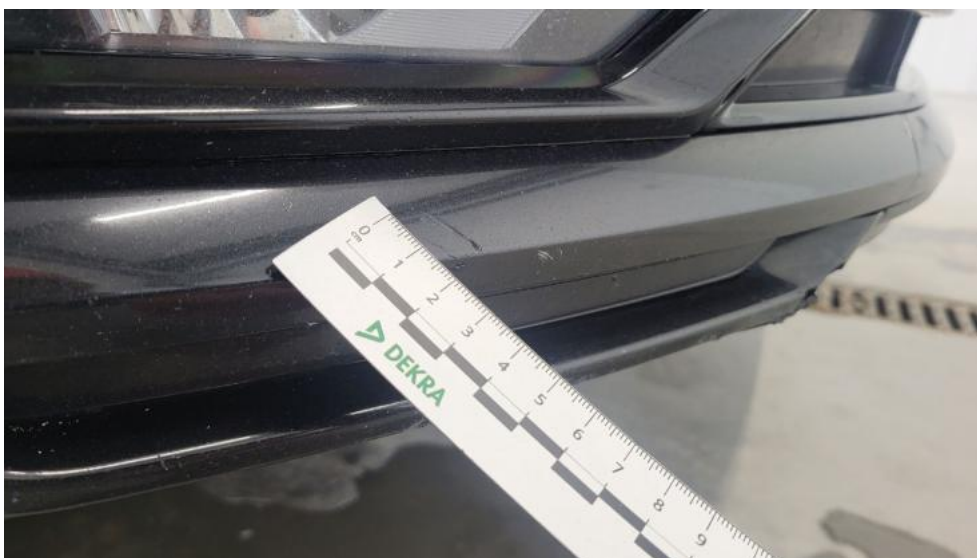
**Fot. 48.**  
Kratka/zaślepka halogenu P - Wgniecenie/odkształcenie 1

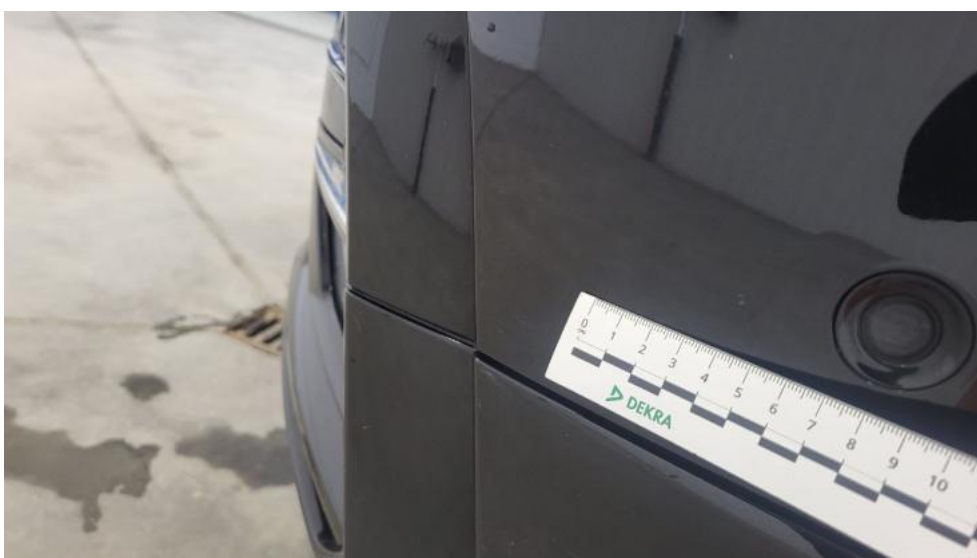
**Fot. 56.**

Zderzak - Rysa/odprysk 1

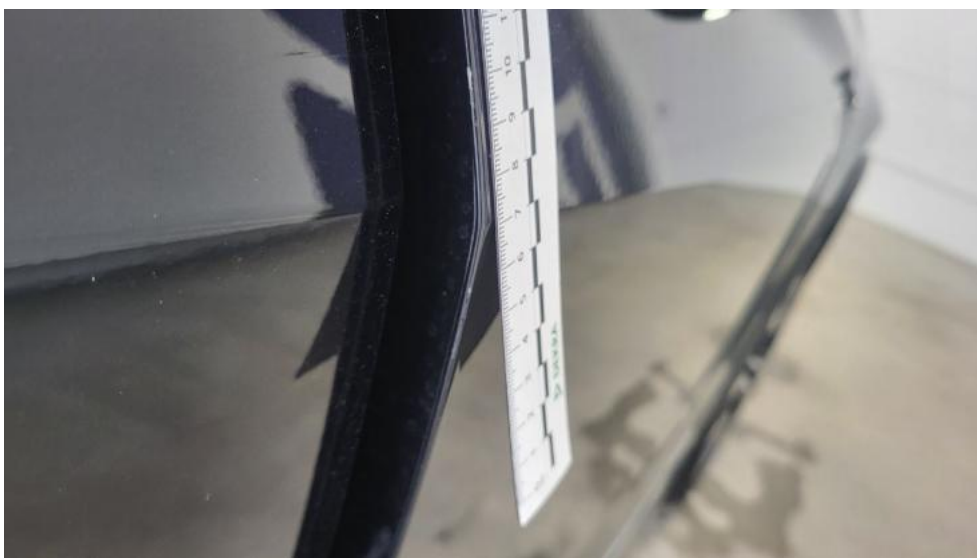
**Fot. 60.**

Drzwi przednie P - Rysa/odprysk 1

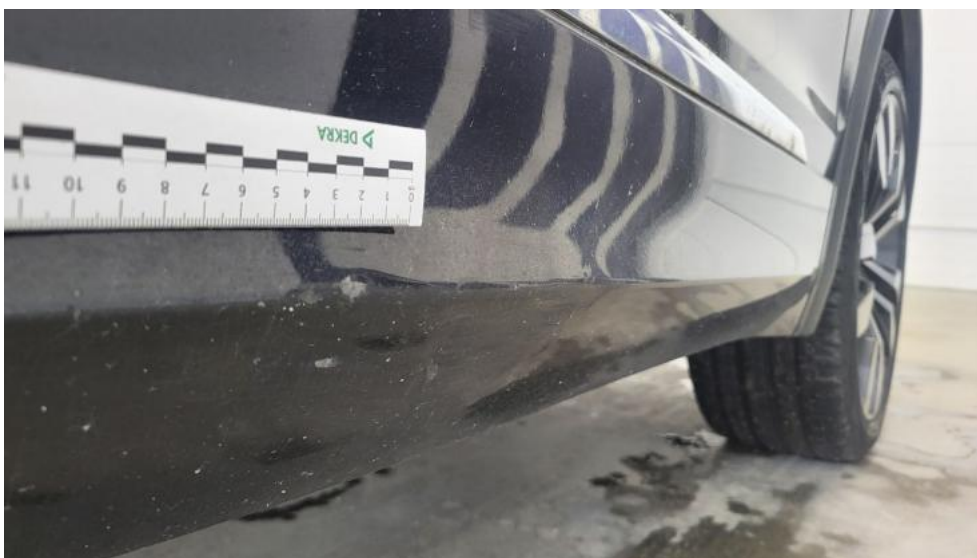
**Fot. 64.**

Listwa drzwi przednich P - Wgniecenie/odkształcenie 1

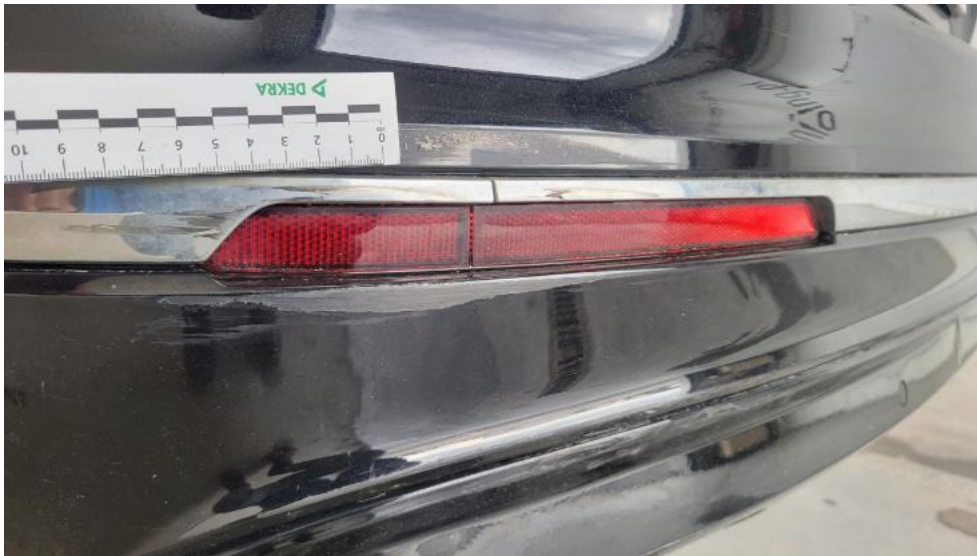
**Fot. 69.**

Listwa śr zderzaka tylnego - Rysa/odprysk 1

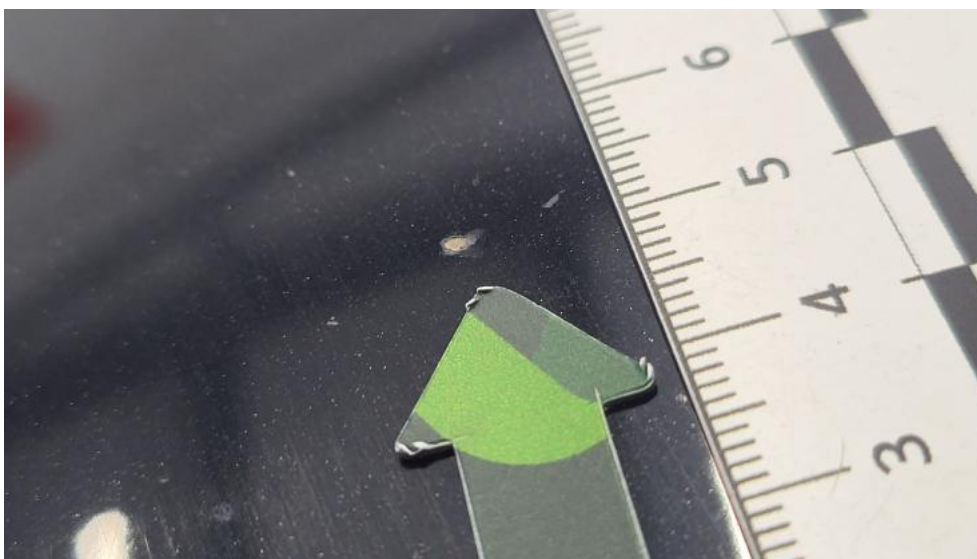
**Fot. 77.**

Dach - Inne 1

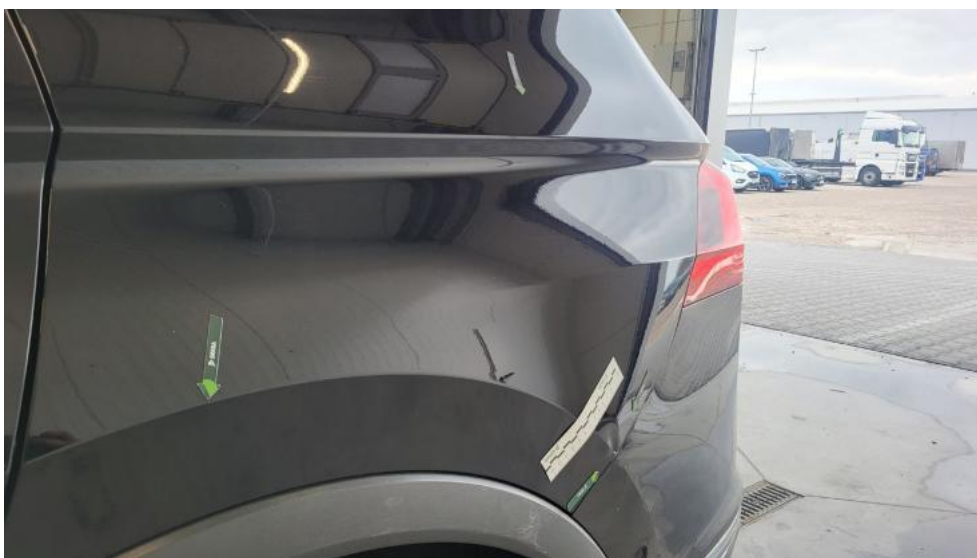
**Fot. 78.**

Łotnik tylny L / Ściana boczna L - Wgniecenie/odkształcenie 1

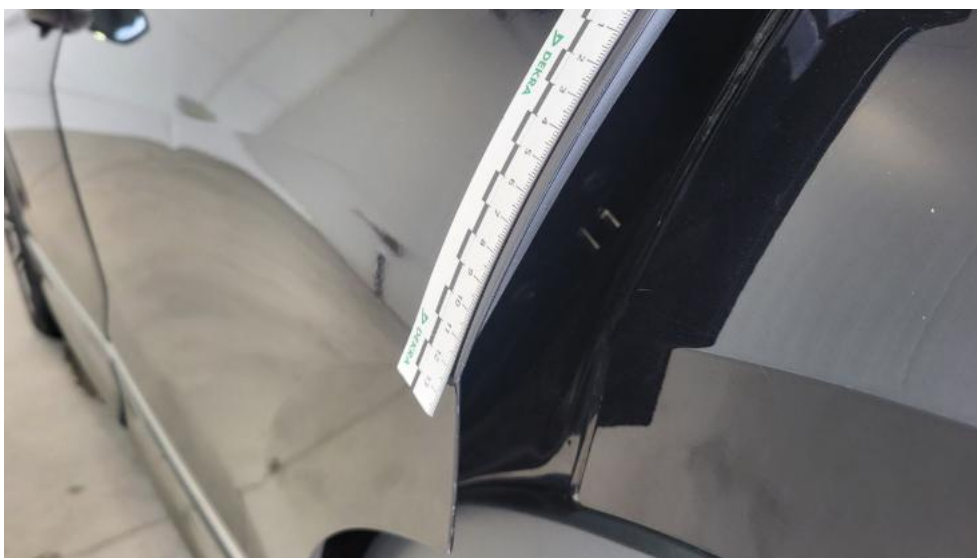
**Fot. 84.**

Drzwi tylne L - Rysa/odprysk 1

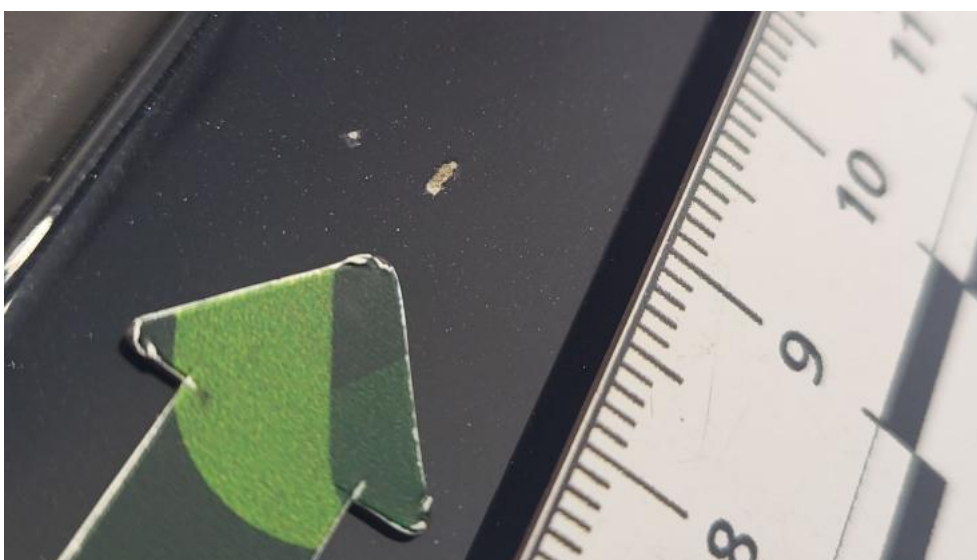
**Fot. 88.**

Słupek przedni L - Inne 1

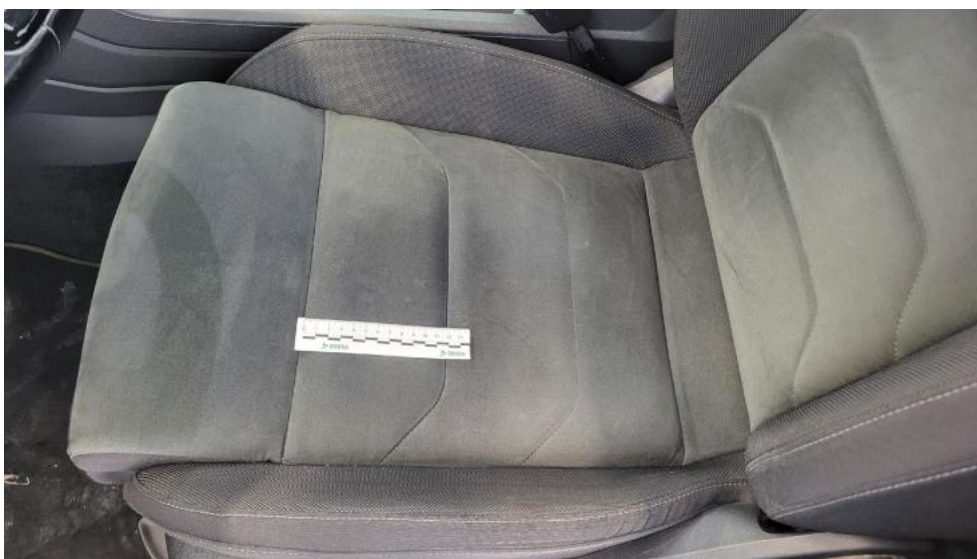
**Fot. 91.**  
Fotel prz. lew. - Inne 1

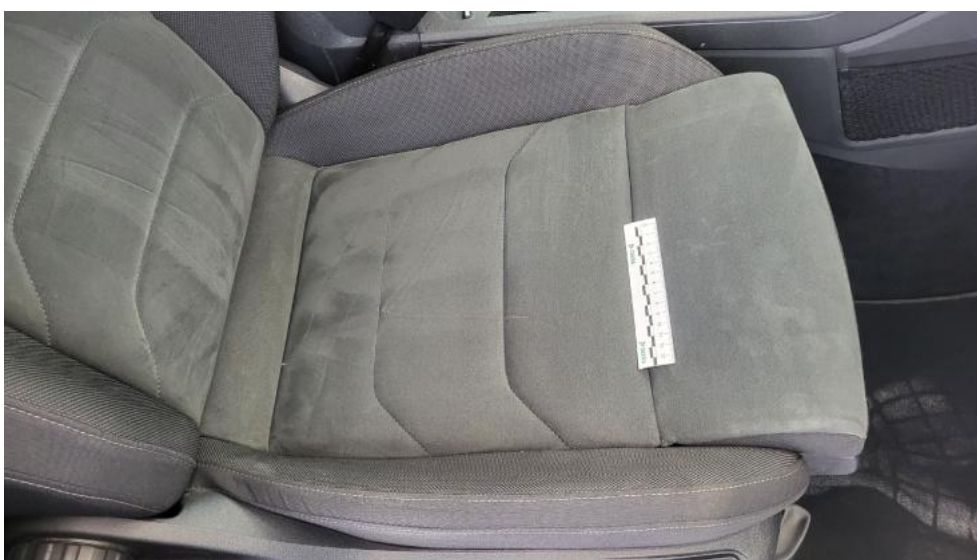
**Fot. 92.**  
Fotel prz. praw. - Inne 1

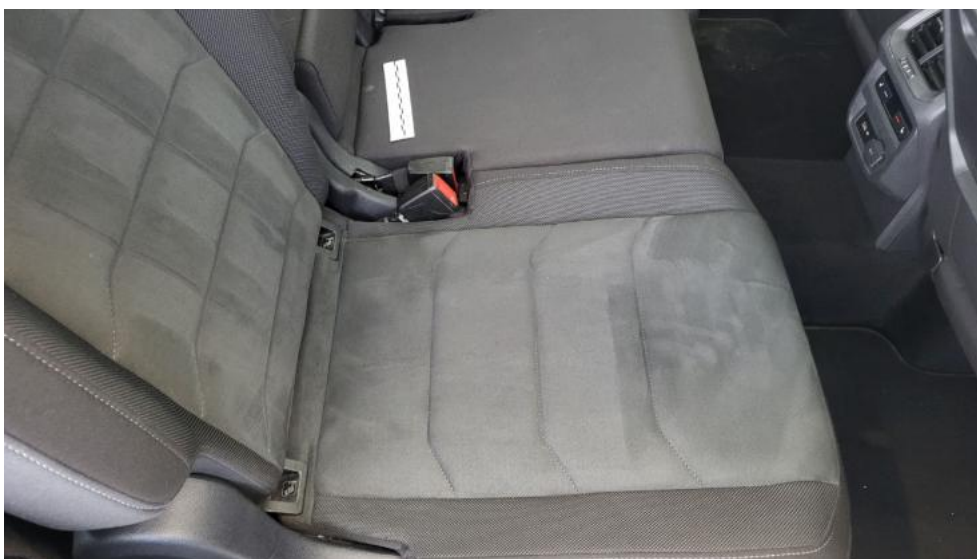
**Fot. 93.**  
Kanapa tyl. - Inne 1

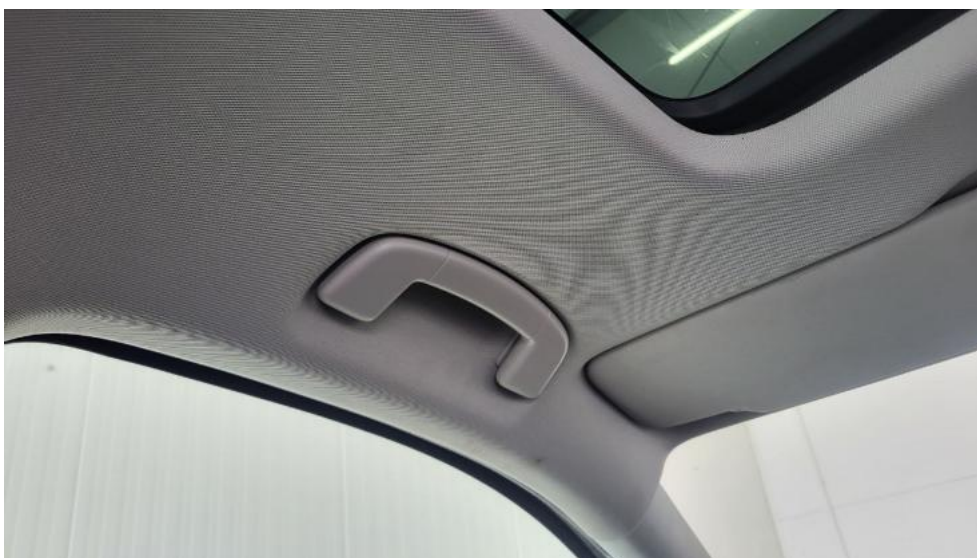
**Fot. 96.**

Podsufitka - Inne 1

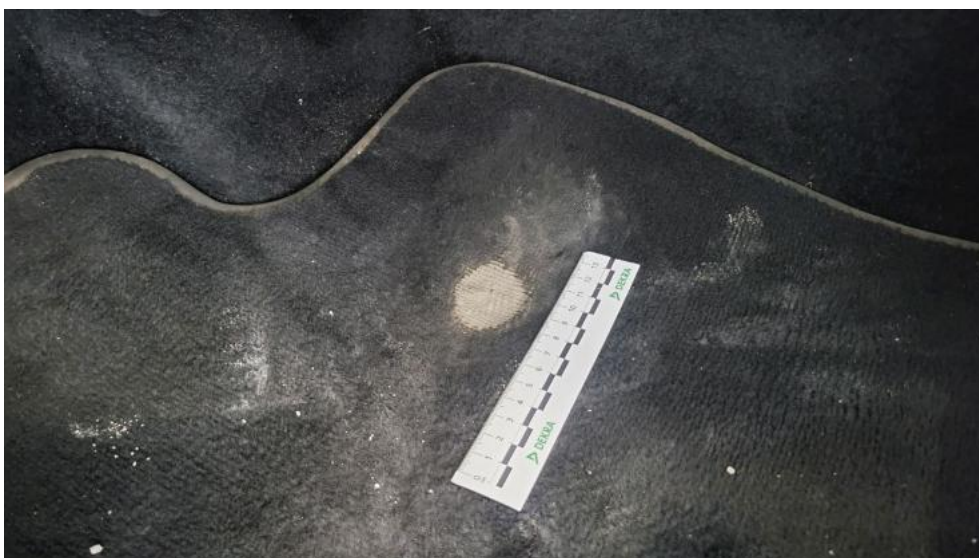
**Fot. 98.**

Dywanik prze L - Inne 1
