Nr zlecenia DEKRA: PKOL(W)/LODZ/64174/26/07/10  
Nr zlecenia/szkody: 21/000686  
Data zlecenia: 10-07-2026

| Producent | KIA |
| Typ/wersja | Sorento 2.2 CRDi Prestige Line 4WD DCT 7os. |
| Nr rejestracyjny | WU5333L |

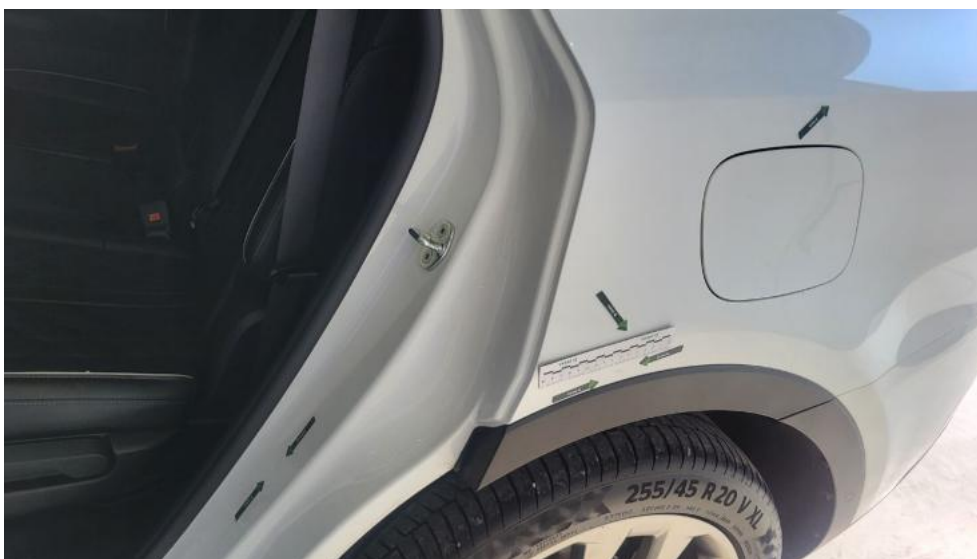
**Fot. 57.**

Błotnik tylny L / Ściana boczna L - zdjęcie poglądowe 1

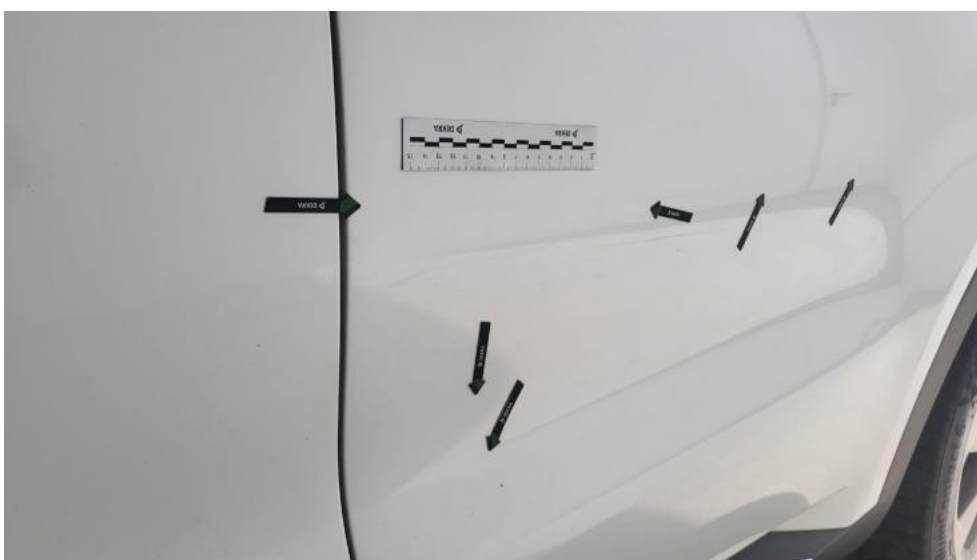
**Fot. 60.**

Drzwi tylne L - zdjęcie poglądowe 1

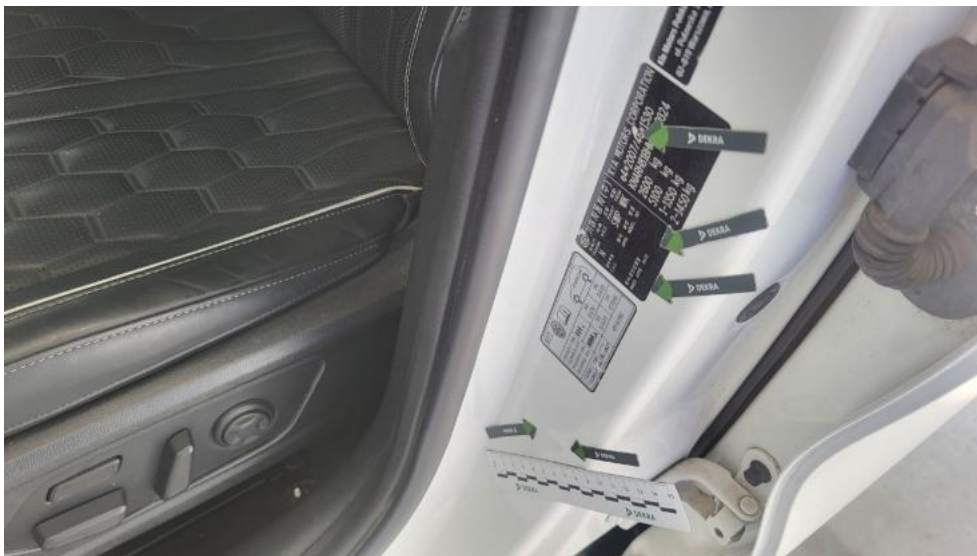
**Fot. 63.**

Słupek środkowy L - Wgniecenie/odkształcenie 1
