DEKRA's commission No. : PKOL(W)/LODZ/59714/26/06/30  
commission/ damage No. : PS21/08162  
Date of commission: 30-06-2026

| Manufacturer | LEXUS |
| Type / version | NX 300h F Sport AWD |
| Registration /record No. | KR7XF50 |

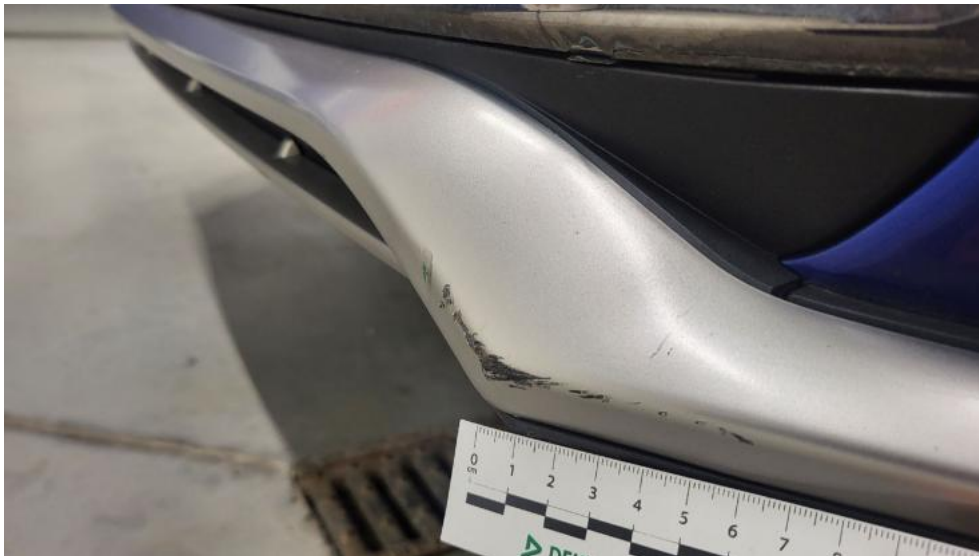
**Photo 39.**

Listwa śr zderzaka przedniego - Rysa/odprysk 1

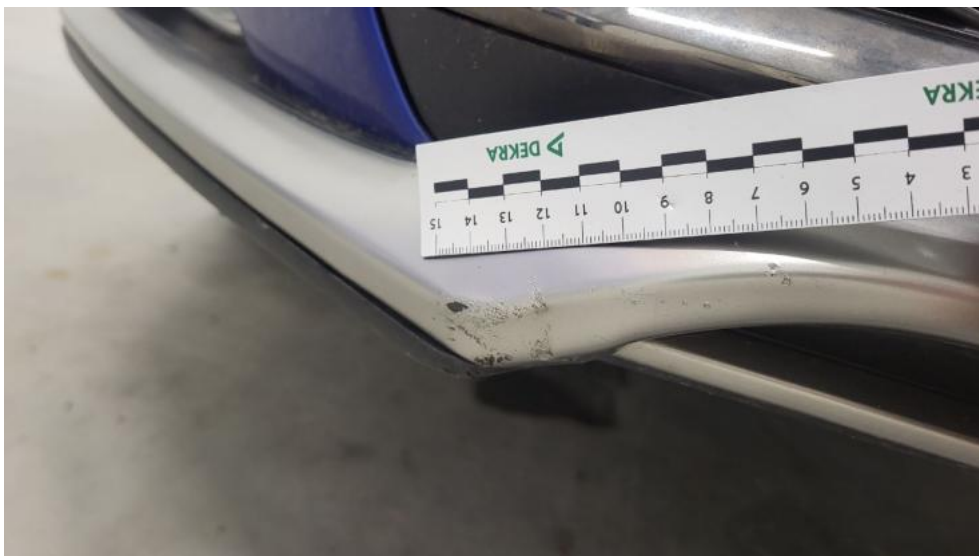
**Photo 40.**

Listwa śr zderzaka przedniego - Rysa/odprysk 2

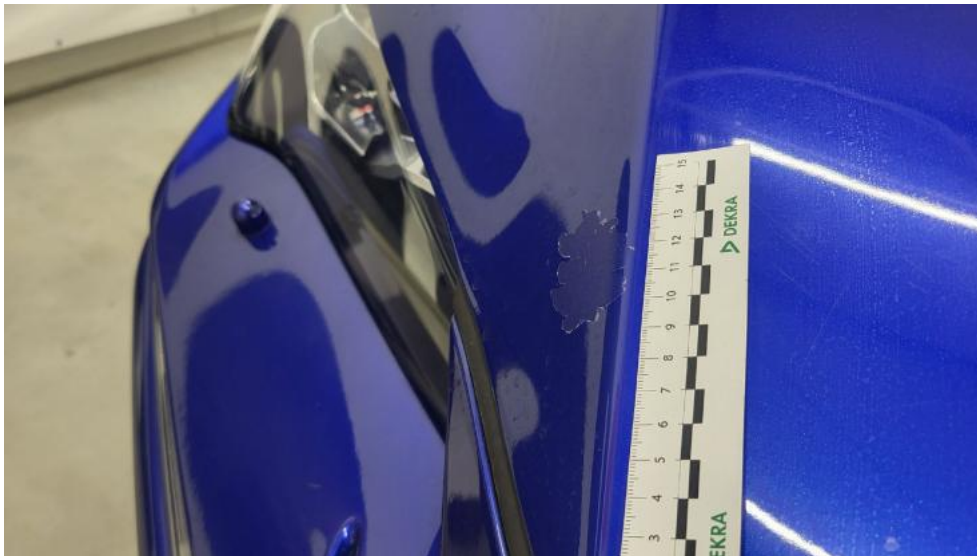
**Photo 43.**

Pokrywa komory silnika - Inne 1

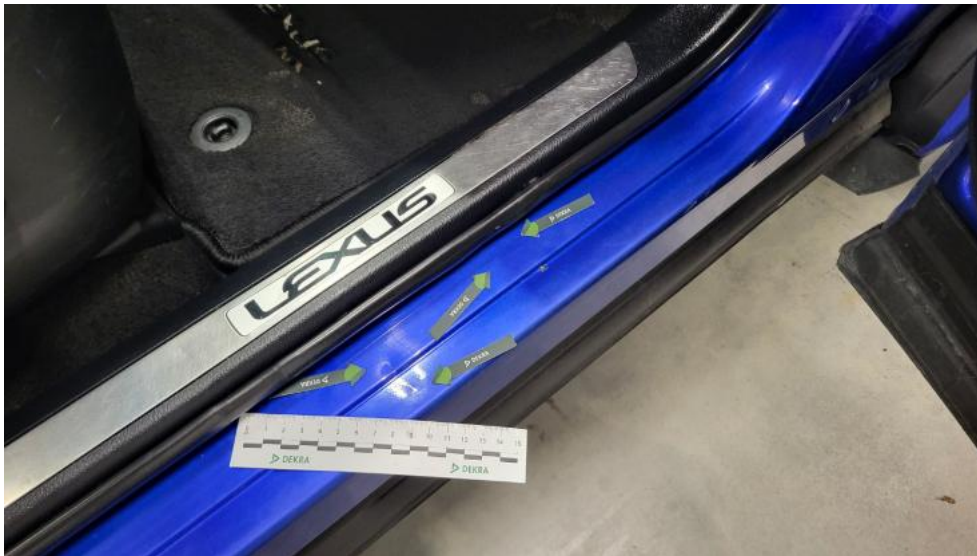
**Photo 55.**

Próg P - Wgniecenie/odkształcenie 1

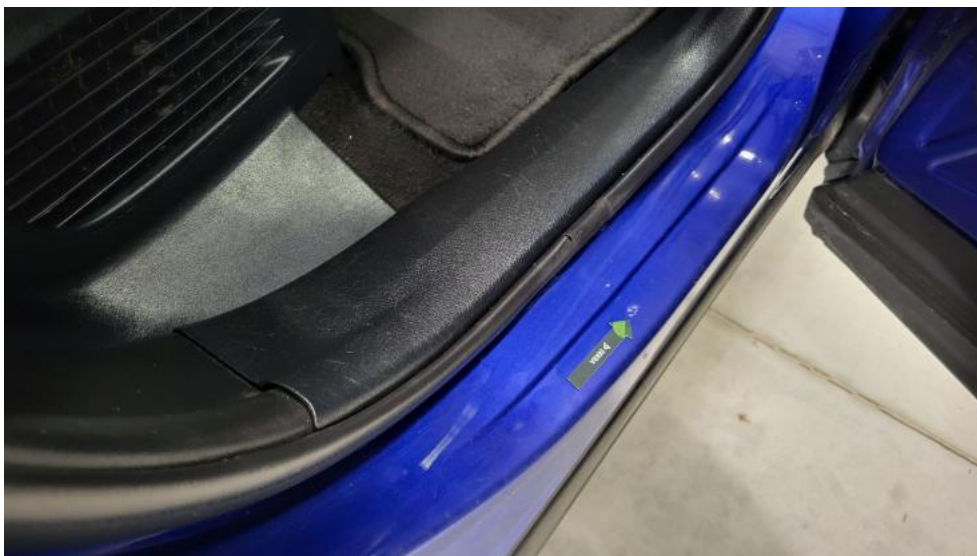
**Photo 56.**

Próg P - Wgniecenie/odkształcenie 2

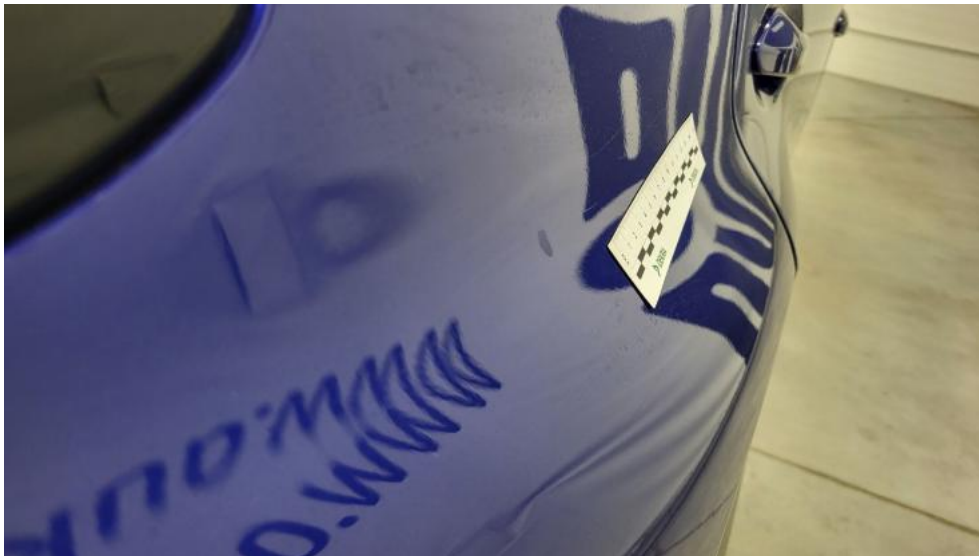
**Photo 57.**

Błotnik tylny P / Ściana boczna P - Rysa/odprysk 1

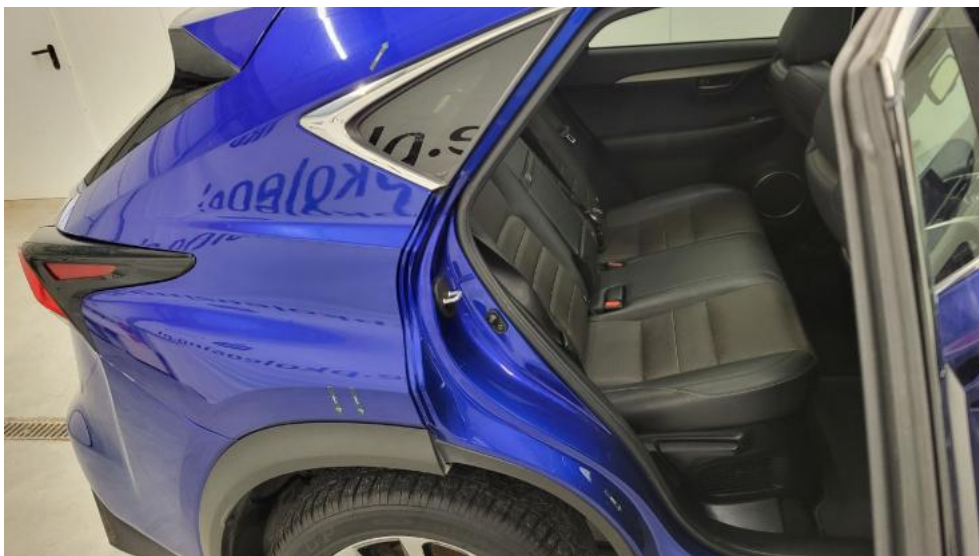
**Photo 58.**

Błotnik tylny P / Ściana boczna P - Wgniecenie/odkształcenie 1

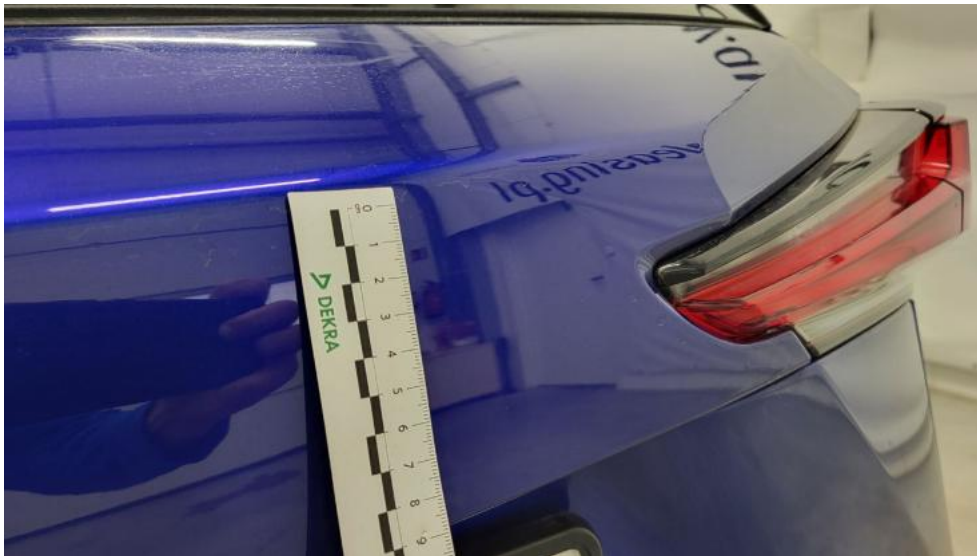
**Photo 65.**

Pokrywy bagażnika - Wgniecenie/odkształcenie 2

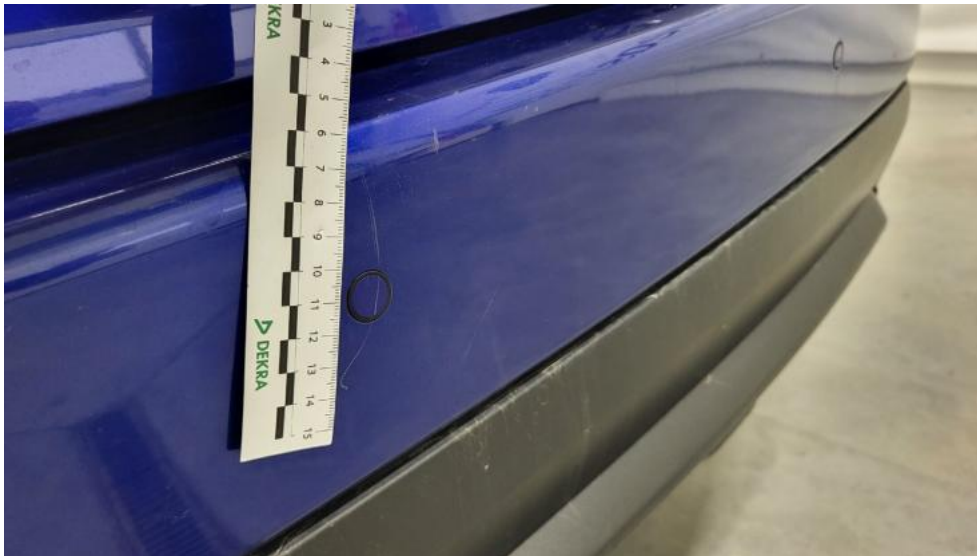
**Photo 67.**

Zderzak tylny - Rysa/odprysk 2

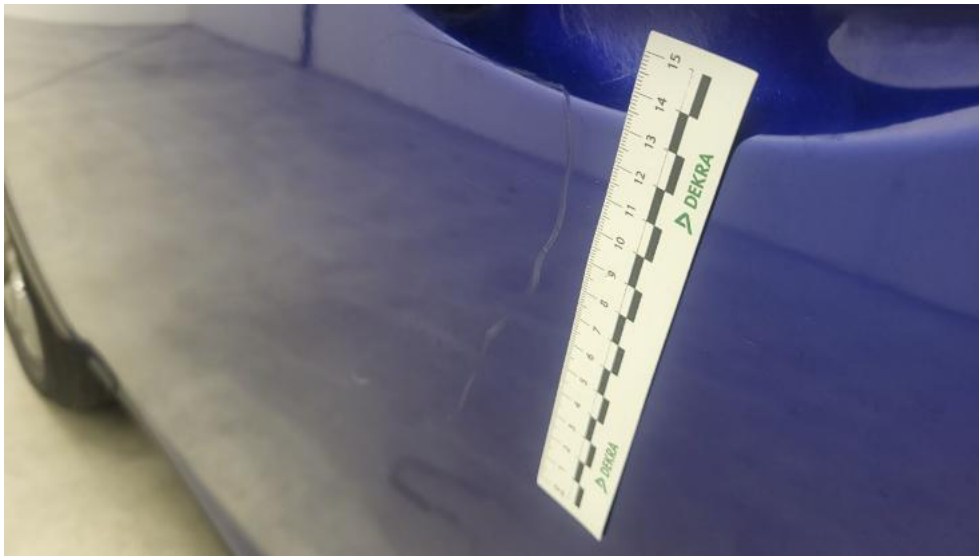
**Photo 73.**

Drzwi przed L - Rysa/odprysk 2

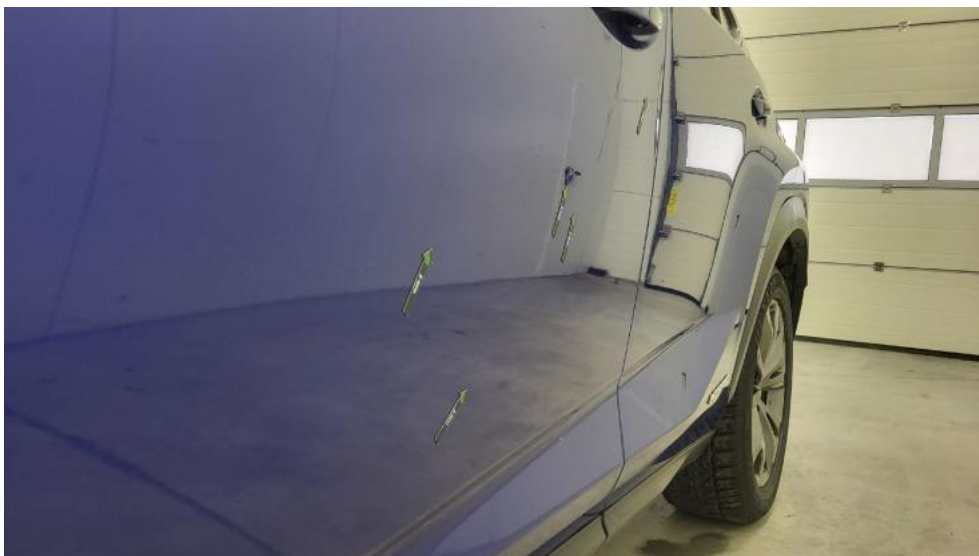
**Photo 74.**

Drzwi przed L - Wgniecenie/odkształcenie 1

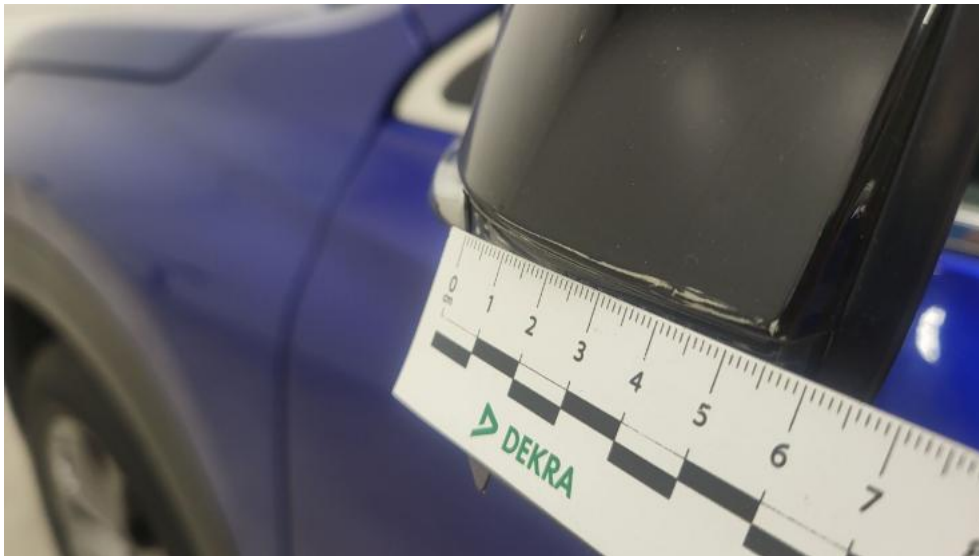
**Photo 79.**

Lusterko zew L - Rysa/odprysk 1

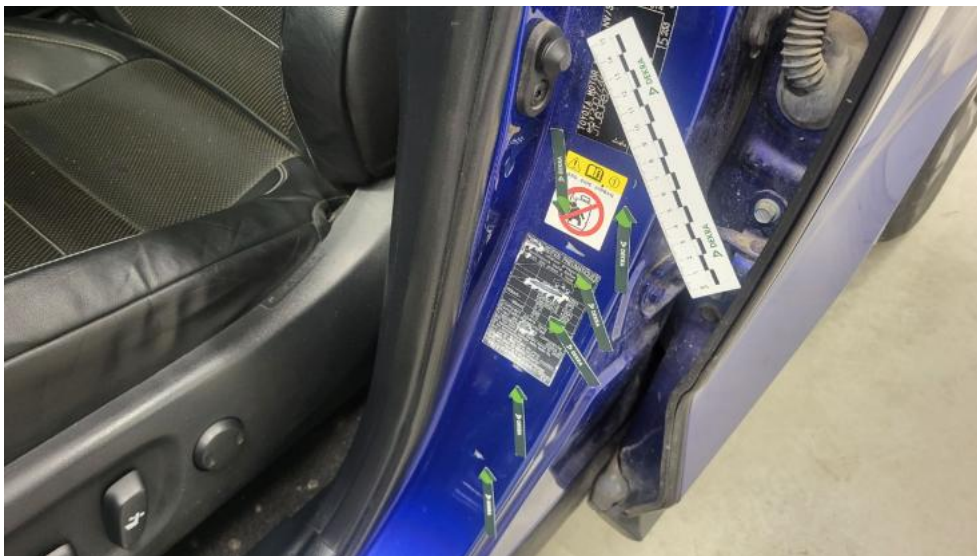
**Photo 81.**

Słupek środkowy L - Wgniecenie/odkształcenie 1

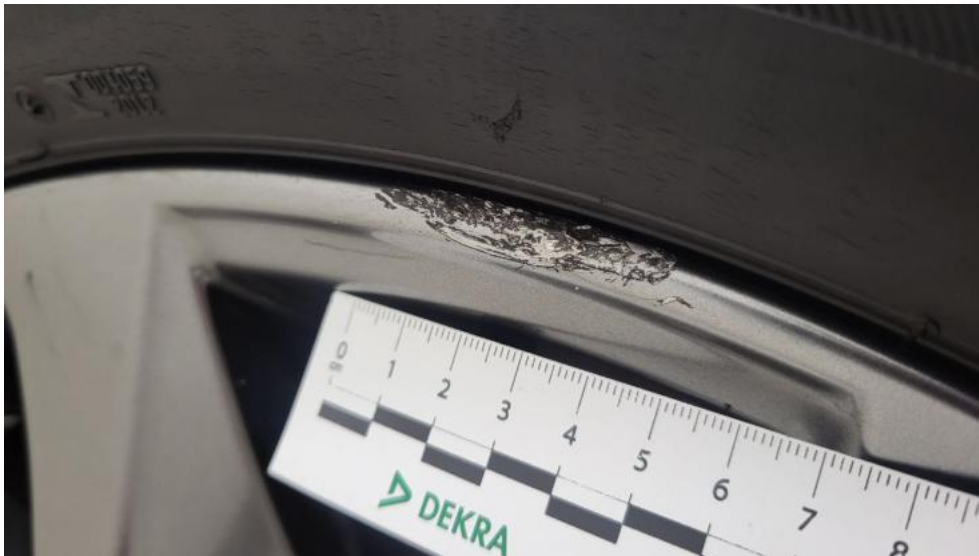
**Photo 83.**

Felga Aluminiowa przednia L - Rysa/odprysk 1

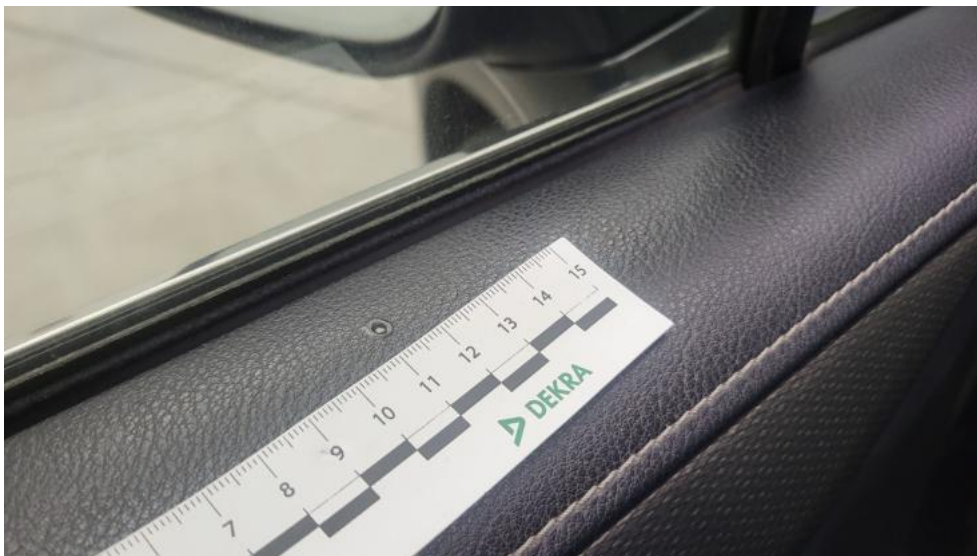
**Photo 89.**

Tapicerka drzwi przednich L - Inne 1

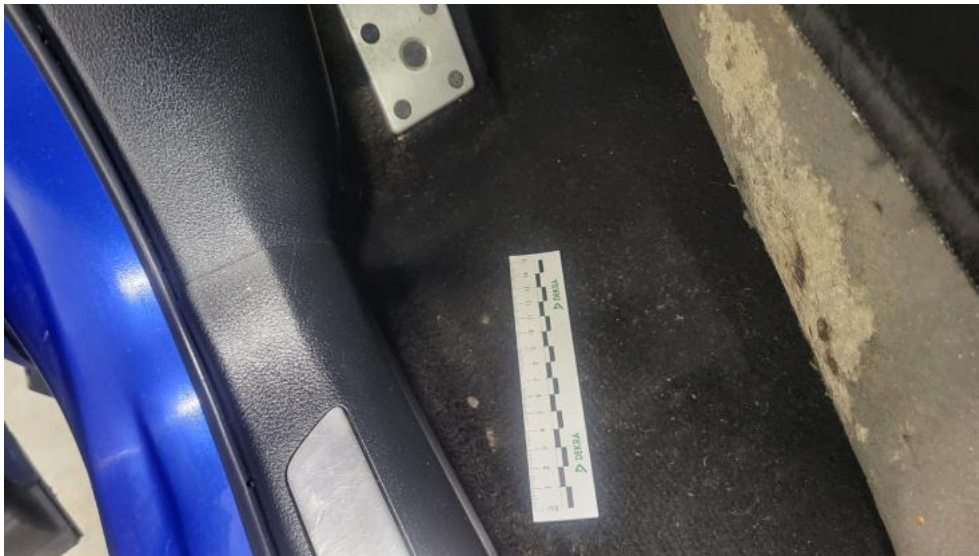
**Photo 95.**

Wykładzina podłogi - Inne 2
