DEKRA's commission No. : PKOL(W)/LODZ/71534/26/07/31  
commission/ damage No. : 21/022032  
Date of commission: 31-07-2026

| Manufacturer | OPEL |
| Type / version | Grandland X 1.2 T GPF Edition S&S |
| Registration /record No. | RDE60925 |

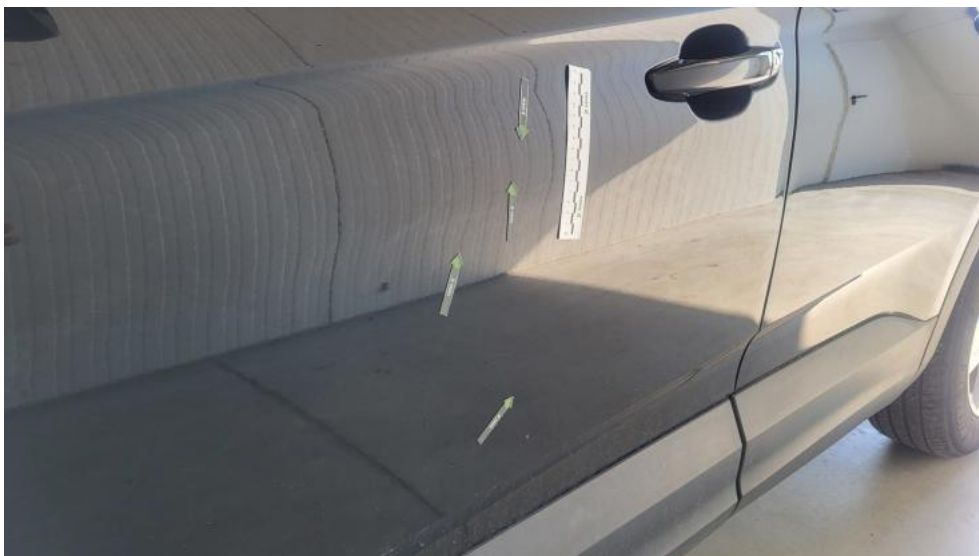
**Photo 54.**

Drzwi przed L - zdjęcie poglądowe 1

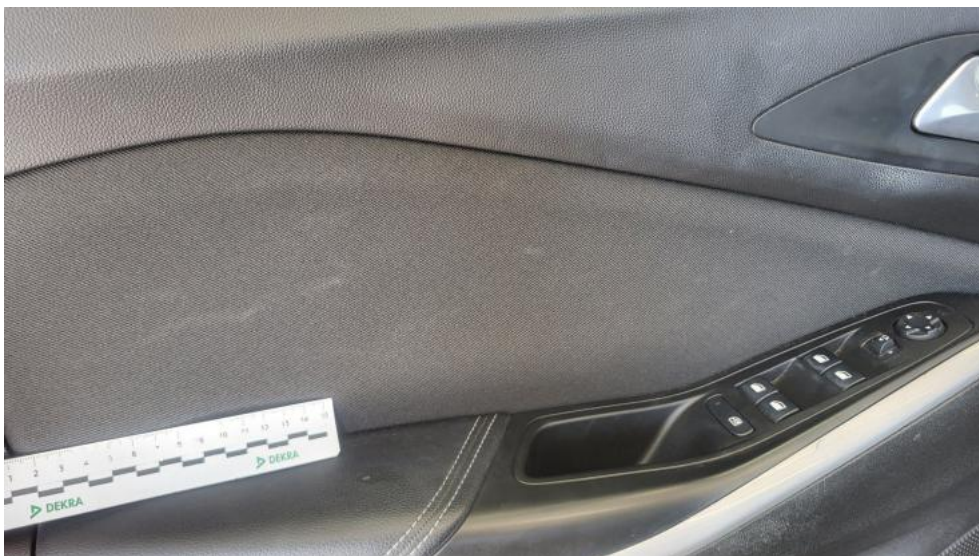
**Photo 64.**

Tapicerka drzwi przednich L - Inne 1

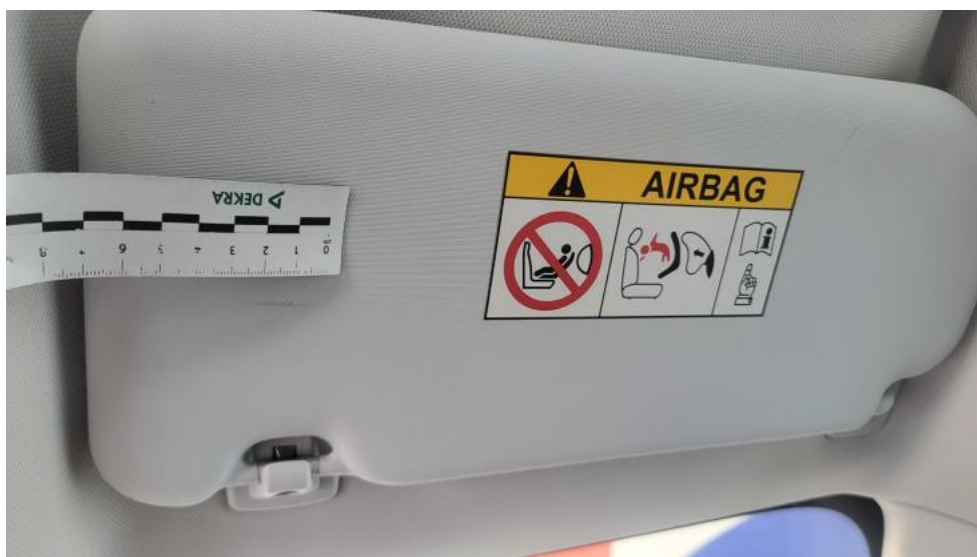
**Photo 67.**

Osłona p/słoneczna prawa - Inne 1

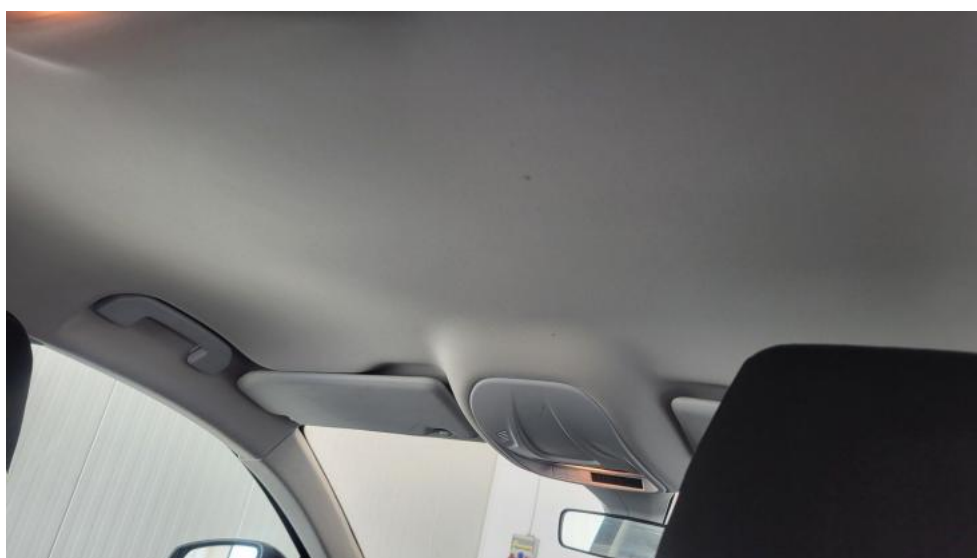
**Photo 68.**

Podsufitka - Inne 1
