Nr zlecenia DEKRA: PKOL(W)/LODZ/88562/26/09/21  
Nr zlecenia/szkody: 23/032489  
Data zlecenia: 21-09-2026

| Producent | HYUNDAI |
| Model | Tucson 18-21 |
| Typ/wersja | Tucson 1.6 T-GDi Premium 4WD DCT |

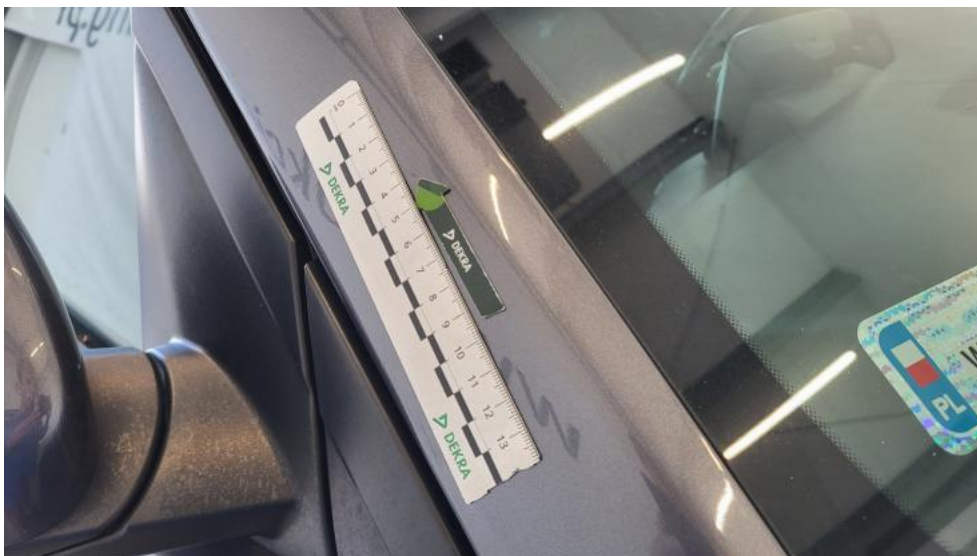
**Fot. 59.**

Stupek przedni P - zdjęcie poglądowe 1

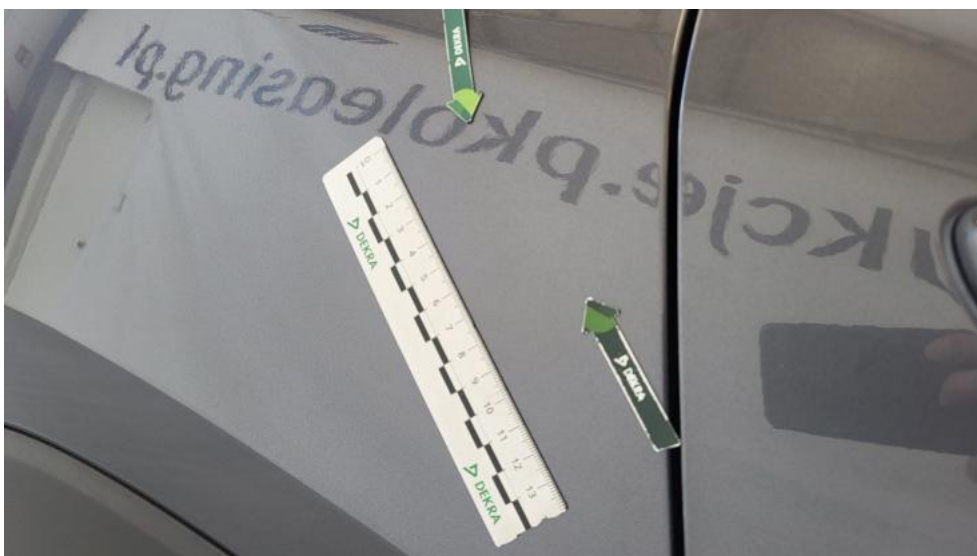
**Fot. 62.**

Łotnik tylny P / Ściana boczna P - zdjęcie poglądowe 1

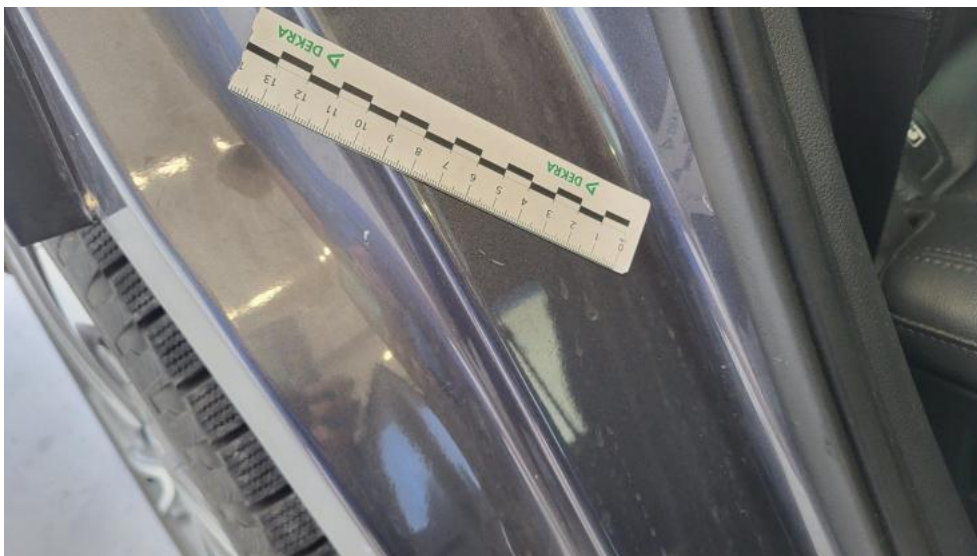
**Fot. 63.**

Błotnik tylny P / Ściana boczna P - Rysa/odprysk 1

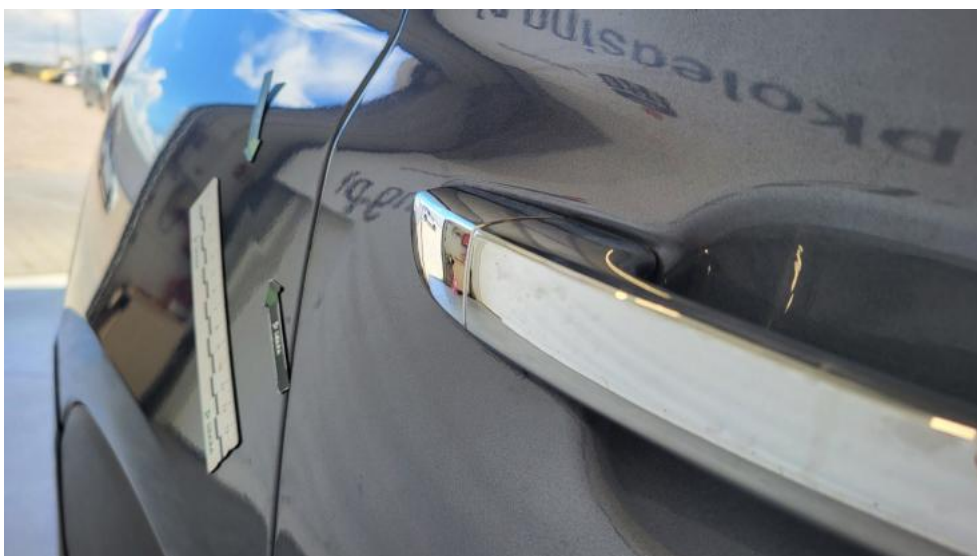
**Fot. 64.**

Błotnik tylny P / Ściana boczna P - Wgniecenie/odkształcenie 1

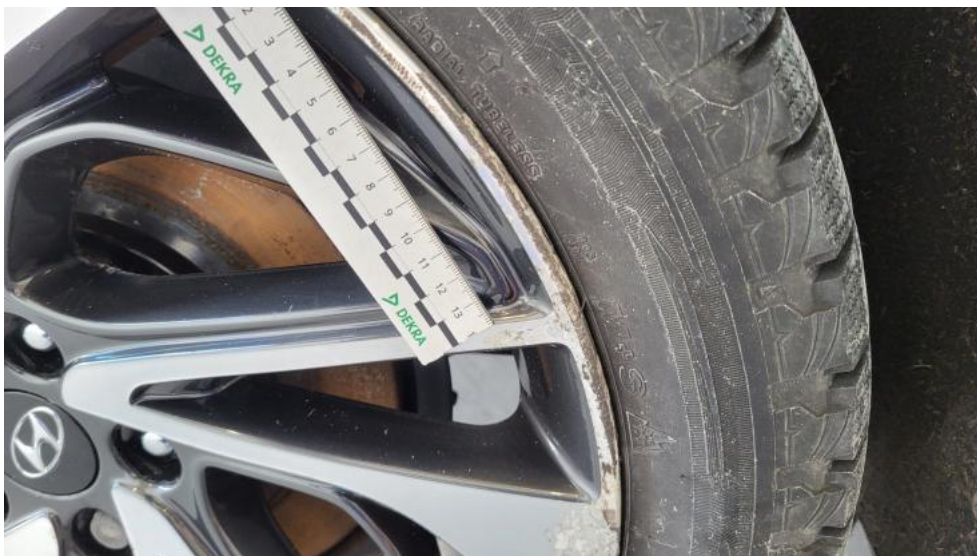
**Fot. 65.**

Felga aluminiowa tylna P - Rysa/odprysk 1

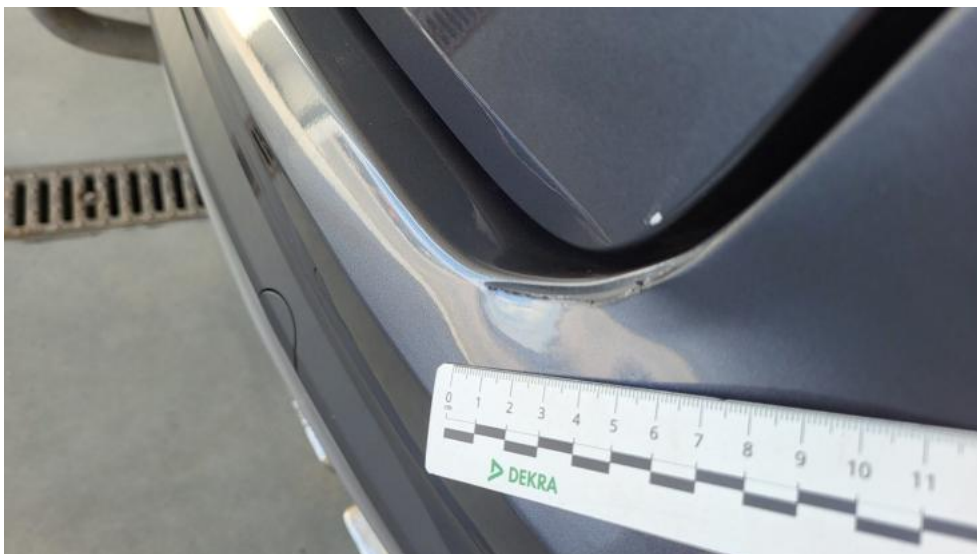
**Fot. 73.**

Zderzak tylny - Wgniecenie/odkształcenie 1

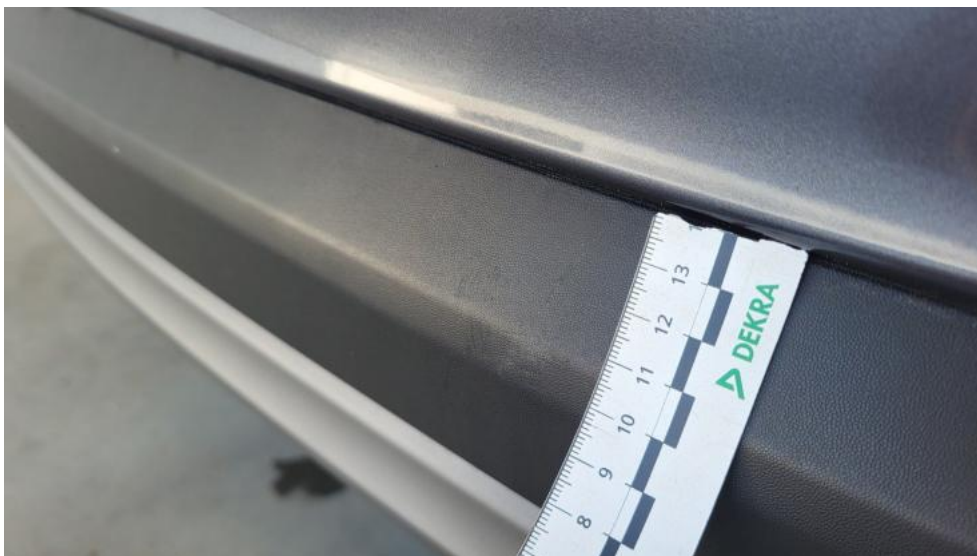
**Fot. 75.**

Zderzak tylny cz dolna - Rysa/odprysk 1

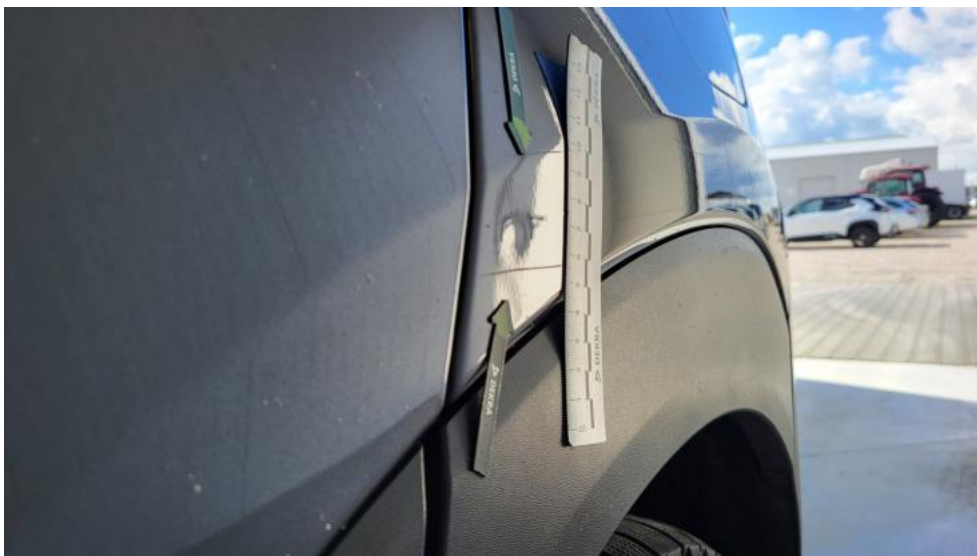
**Fot. 77.**

Błotnik tylny L / Ściana boczna L - Wgniecenie/odkształcenie 1

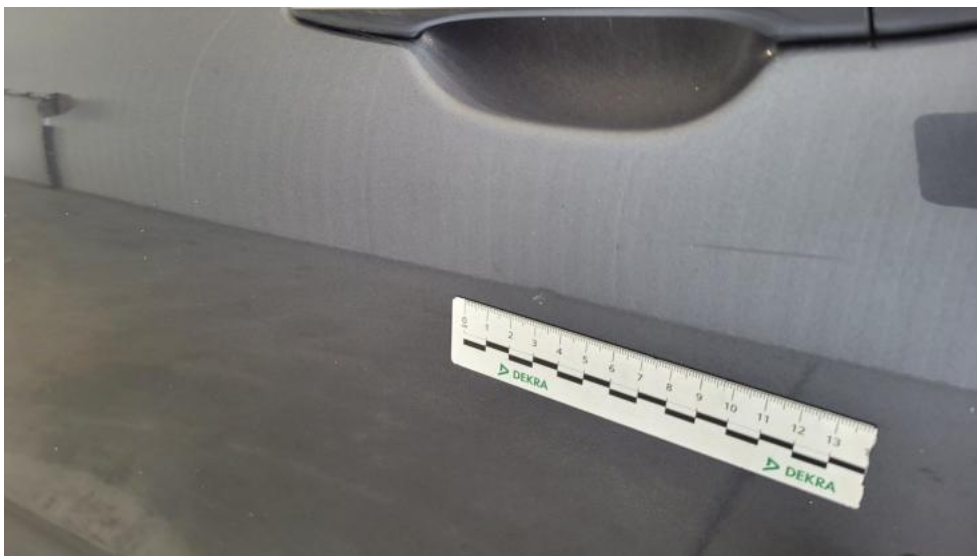
**Fot. 83.**

Drzwi przed L() - Rysa/odprysk 3

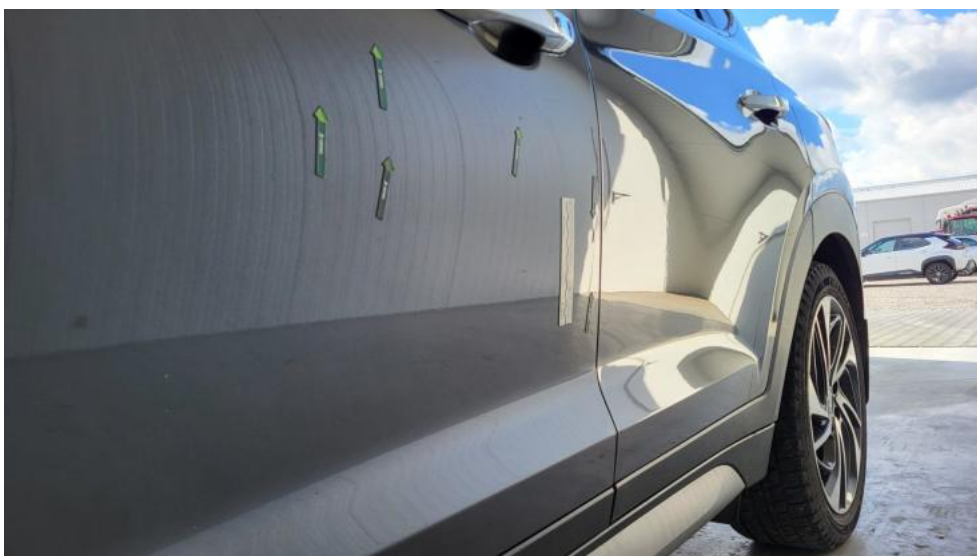
**Fot. 84.**

Drzwi przed L - Wgniecenie/odkształcenie 1

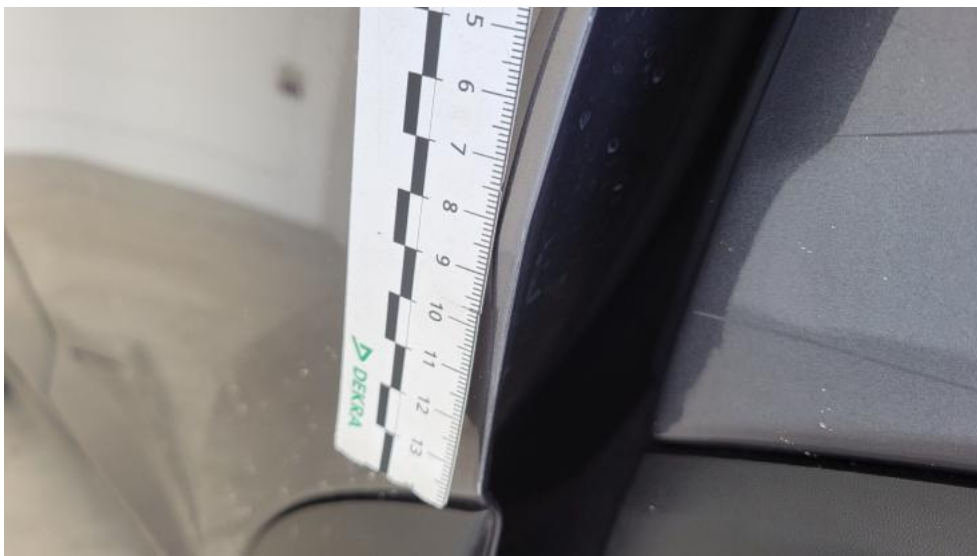
**Fot. 85.**

Drzwi tylne L - Rysa/odprysk 1

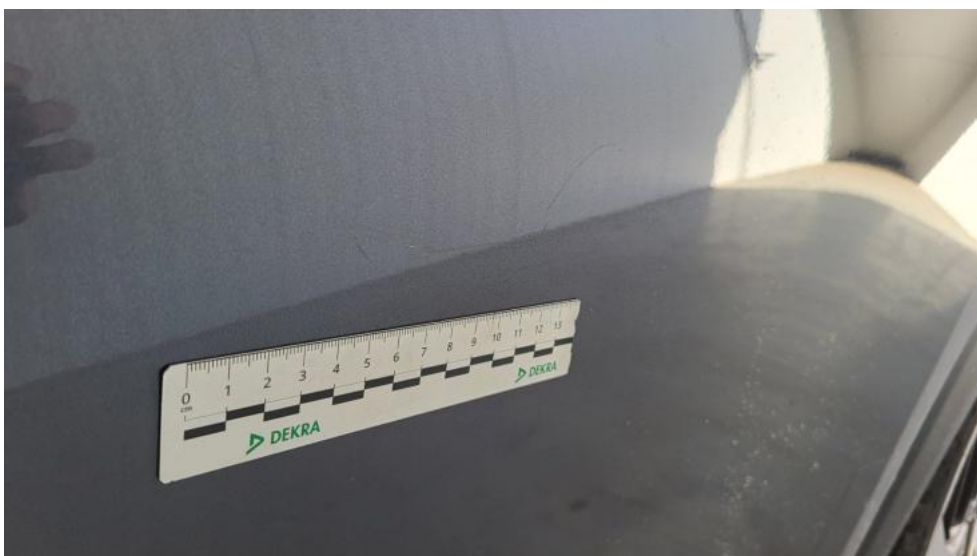
**Fot. 86.**

Drzwi tylne L - Rysa/odprysk 2

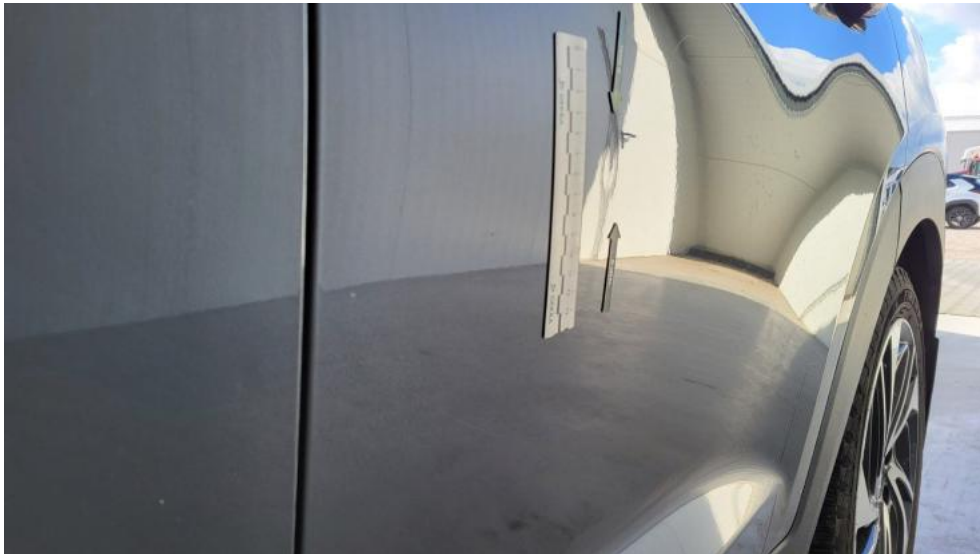
**Fot. 87.**

Drzwi tylne L - Wgniecenie/odkształcenie 1

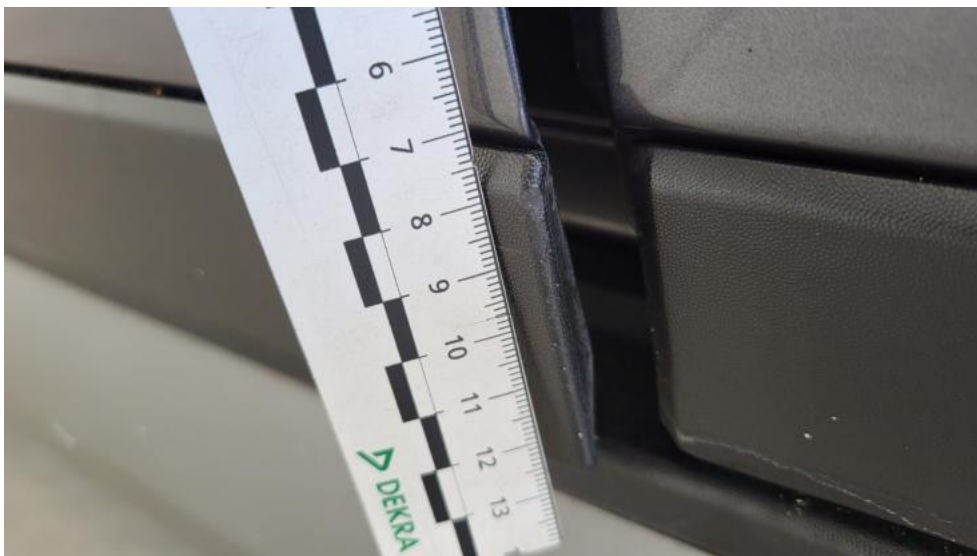
**Fot. 89.**

Listwa drzwi przednich L - Rysa/odprysk 1

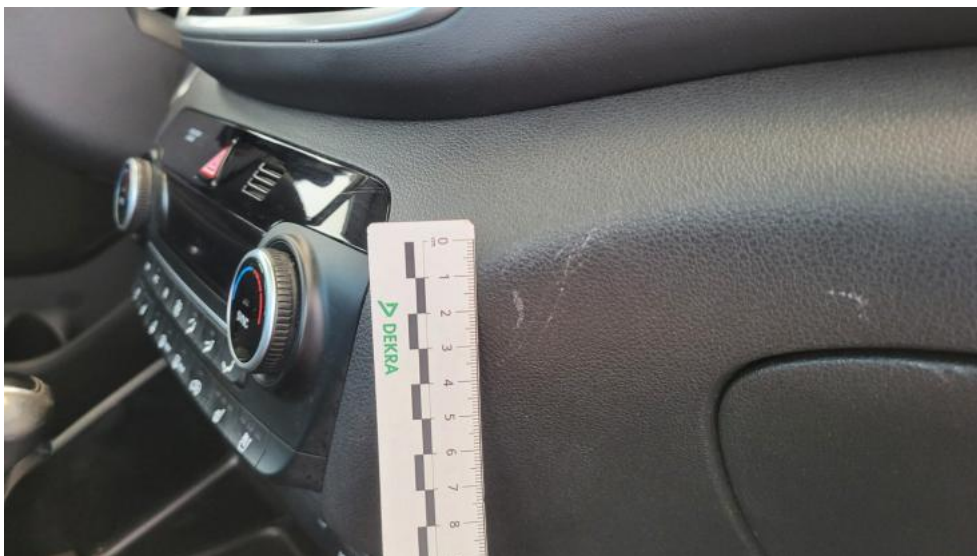
**Fot. 91.**

Deska rozdzielcza - Rysa/odprysk 1

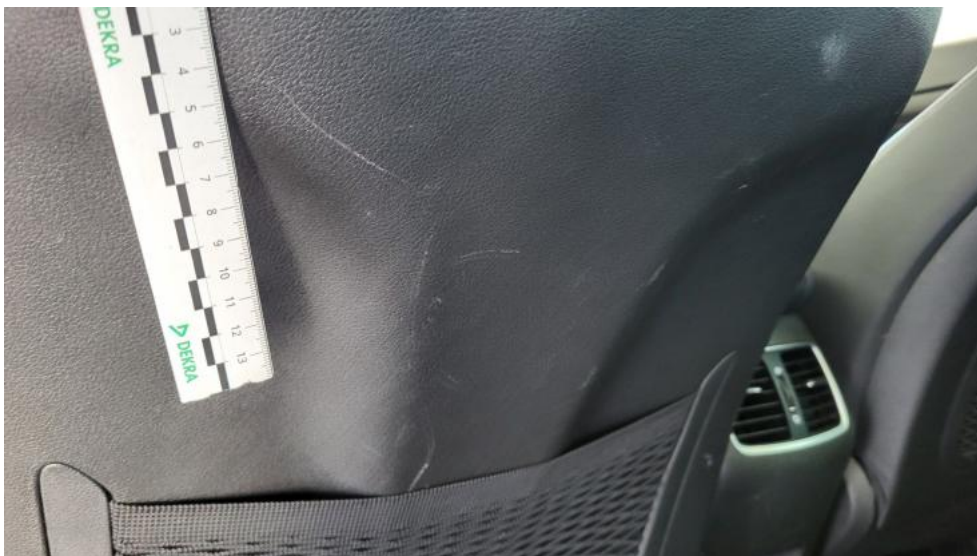
**Fot. 93.**

Fotel prz. lew. - Rysa/odprysk 1

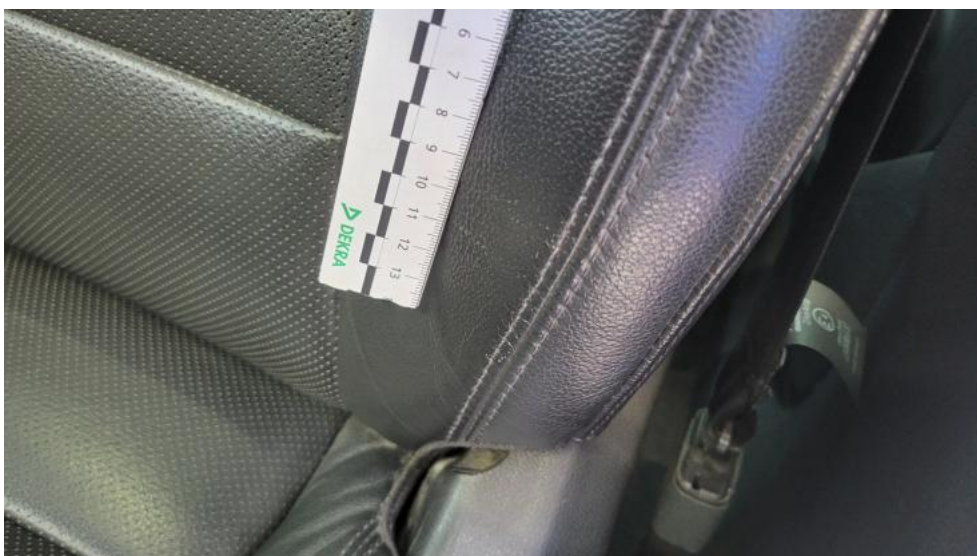
**Fot. 94.**

Fotel prz. lew. - Rysa/odprysk 2

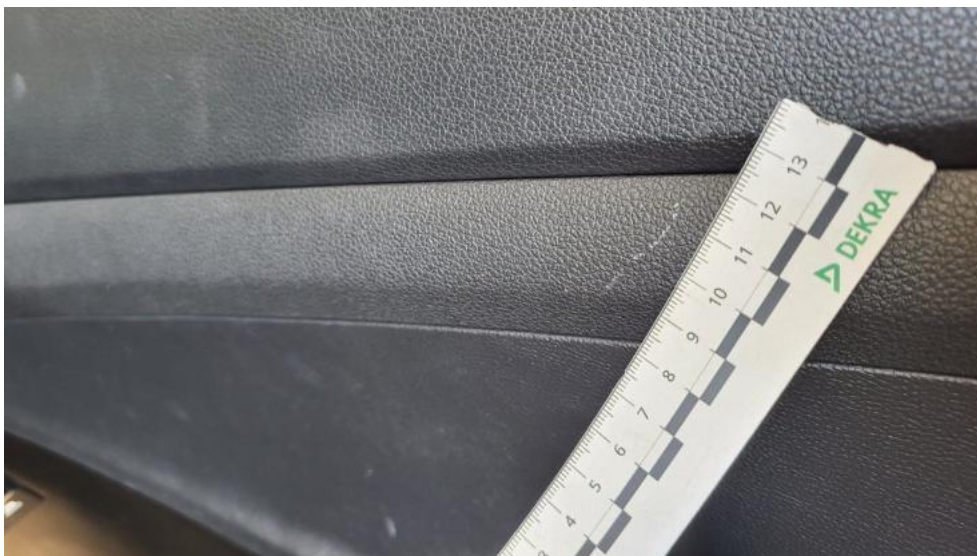
**Fot. 95.**

Tapicerka drzwi przednich P - Rysa/odprysk 1

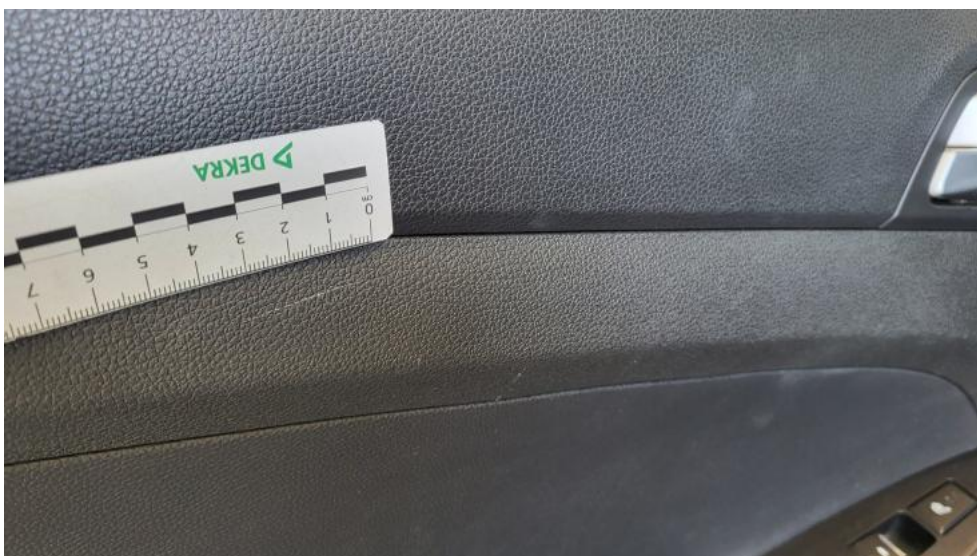
**Fot. 96.**

Tapicerka drzwi tylnych L - Rysa/odprysk 1

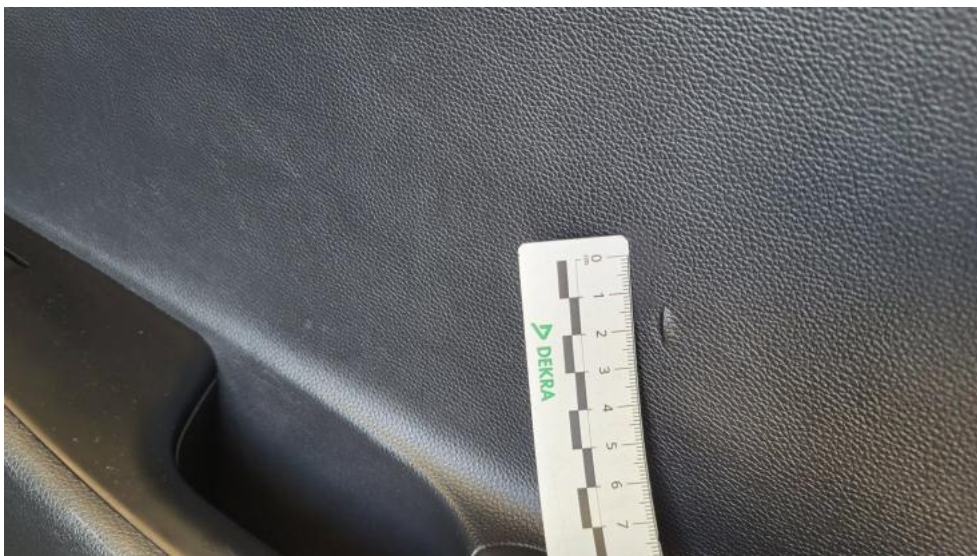
**Fot. 97.**

Tapicerka drzwi tylnych P - Wgniecenie/odkształcenie 1

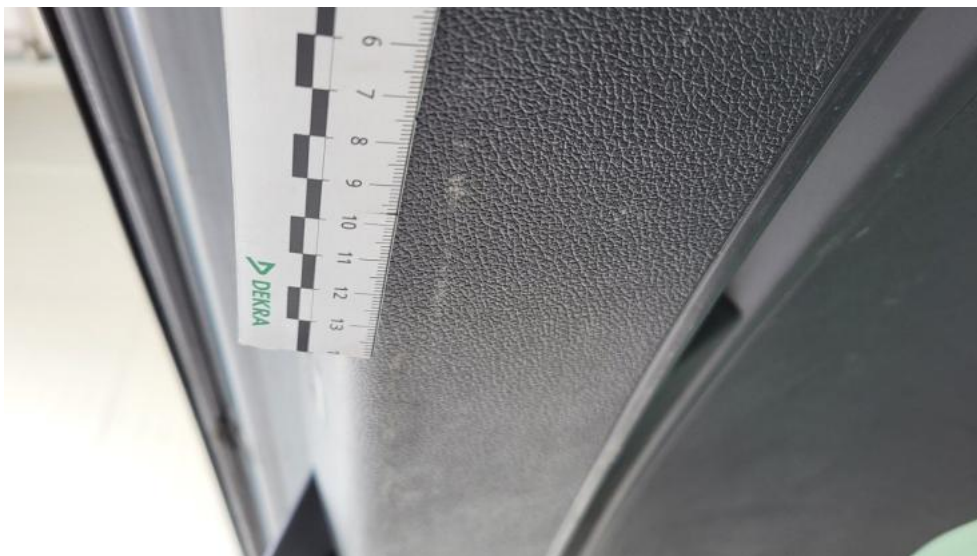
**Fot. 101.**

Wykładzina pokrywy tylnej - Rysa/odprysk 1

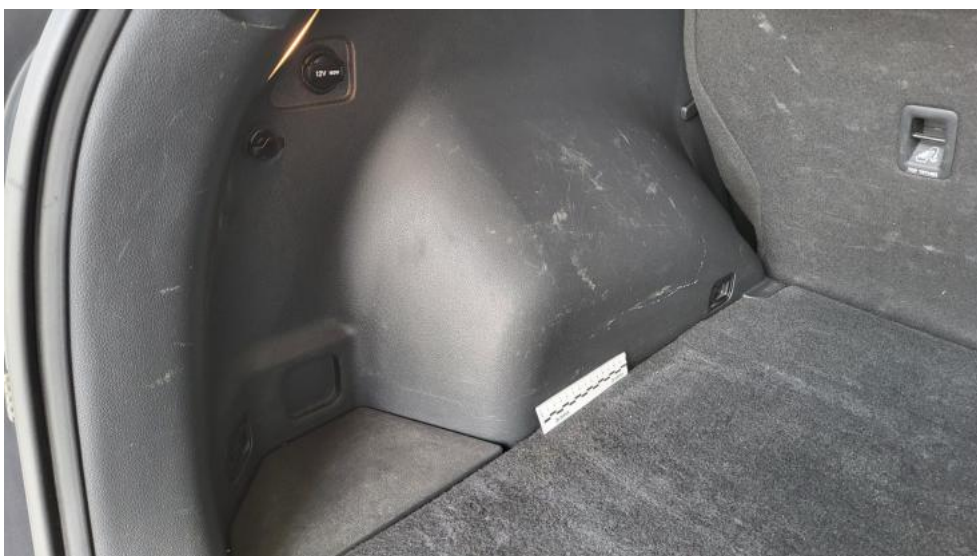
**Fot. 102.**

Wykładzina przestrzeni bagażowej - Rysa/odprysk 1

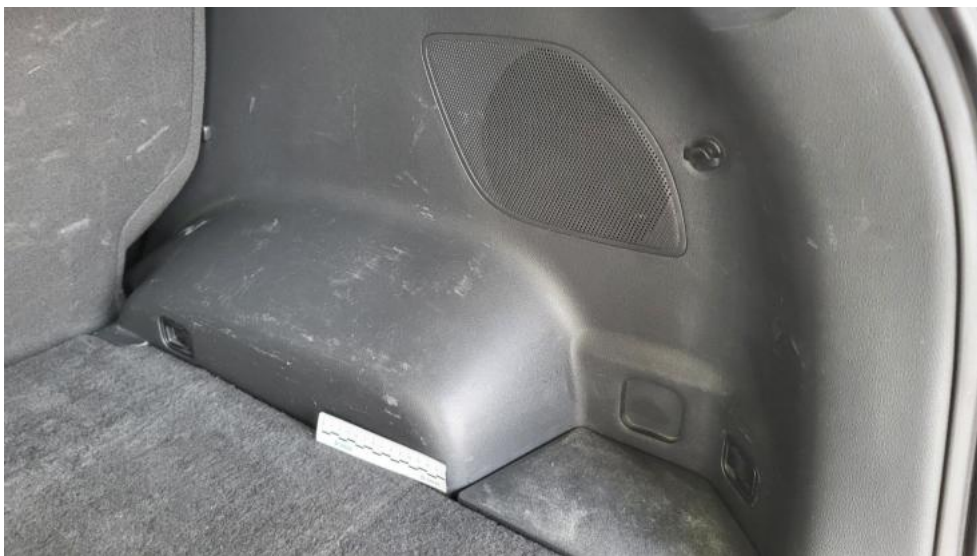
**Fot. 103.**

Wykładzina przestrzeni bagażowej - Rysa/odprysk 2
