Nr zlecenia DEKRA: PKOL(W)/LODZ/68856/25/09/12  
Nr zlecenia/szkody: 03171/LF/20  
Data zlecenia: 12-09-2025

| Producent | MERCEDES-BENZ |
| Typ/wersja | GLS 500 4-Matic |
| VIN | 4JGDF7DE7HA835982 |

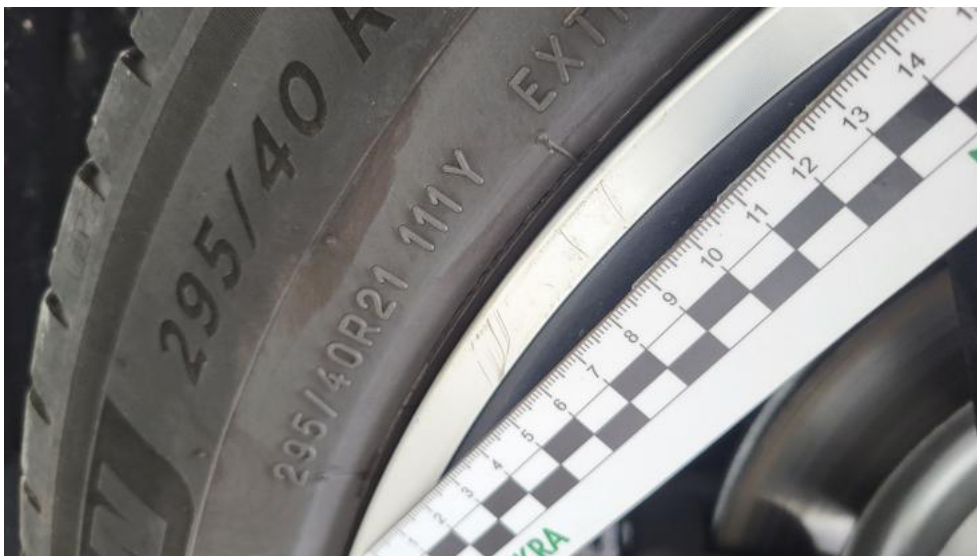
**Fot. 62.**

Felga aluminiowa tylna L - Rysa/odprysk 1

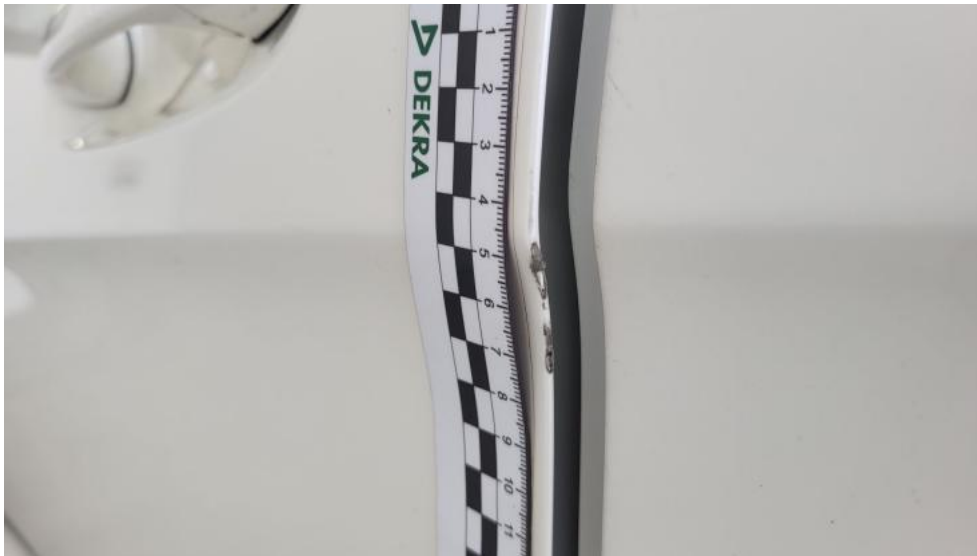
**Fot. 63.**

Drzwi przed L - Rysa/odprysk 1

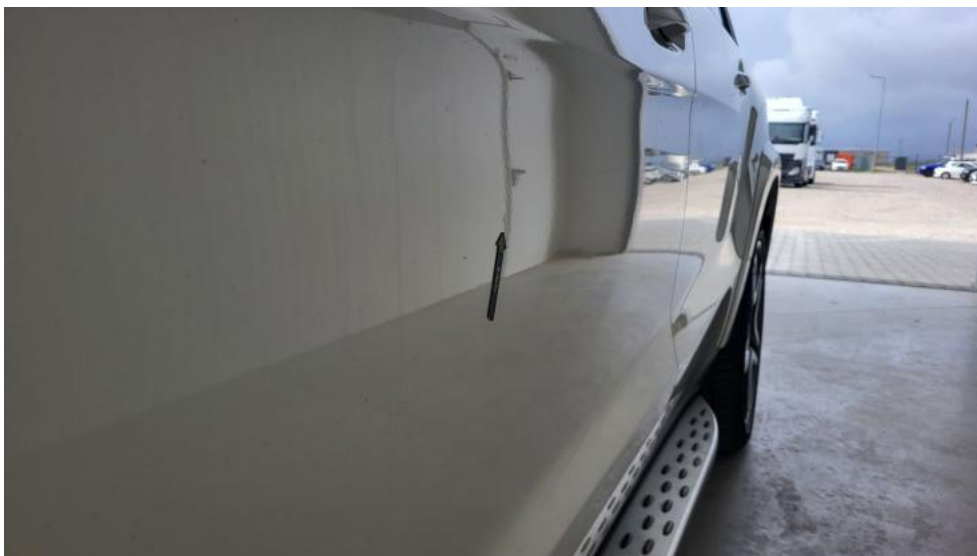
**Fot. 64.**

Drzwi przed L - Wgniecenie/odkształcenie 1

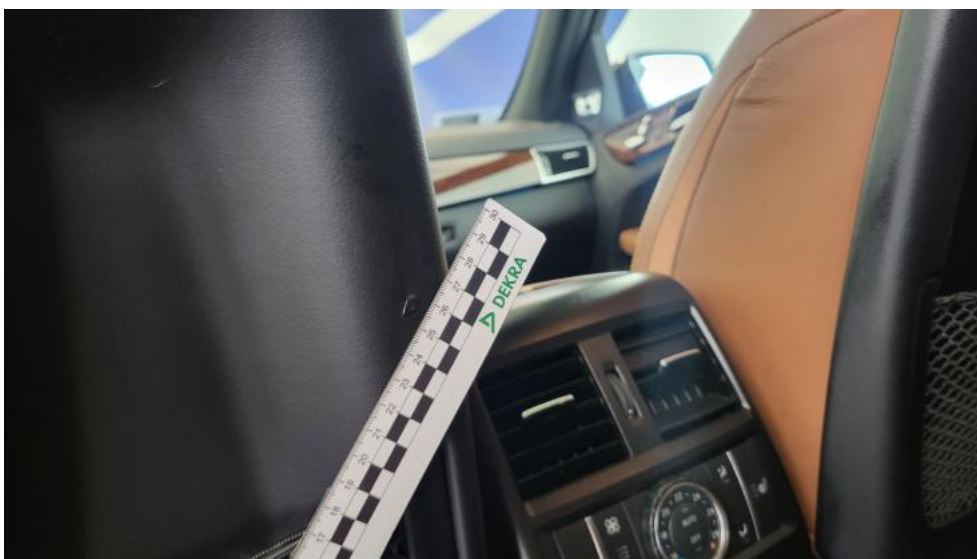
**Fot. 69.**

Fotel prz. lew. - zdjęcie poglądowe 1
