Nr zlecenia DEKRA: PKOL(W)/LODZ/70249/25/09/18  
Nr zlecenia/szkody: 21/053347  
Data zlecenia: 18-09-2025

**DEKRA Polska - Centrala**  
02-673 Warszawa, ul. Konstruktorska 12A

| Model | Astra V Sports Tourer 19-22 |
| Typ/wersja | Astra V 1.2 T GS Line S&S |

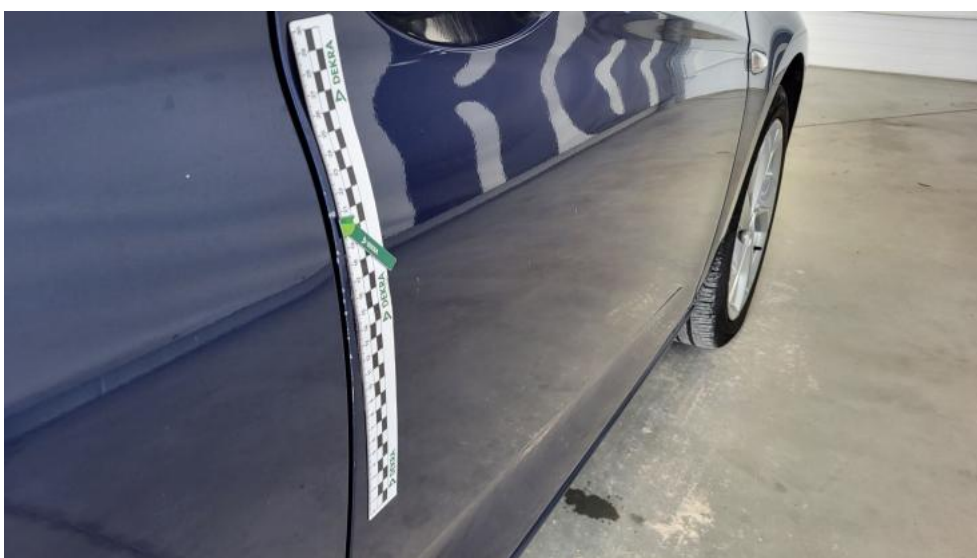
**Fot. 42.**

Drzwi przednie P - zdjęcie pogładowe 1

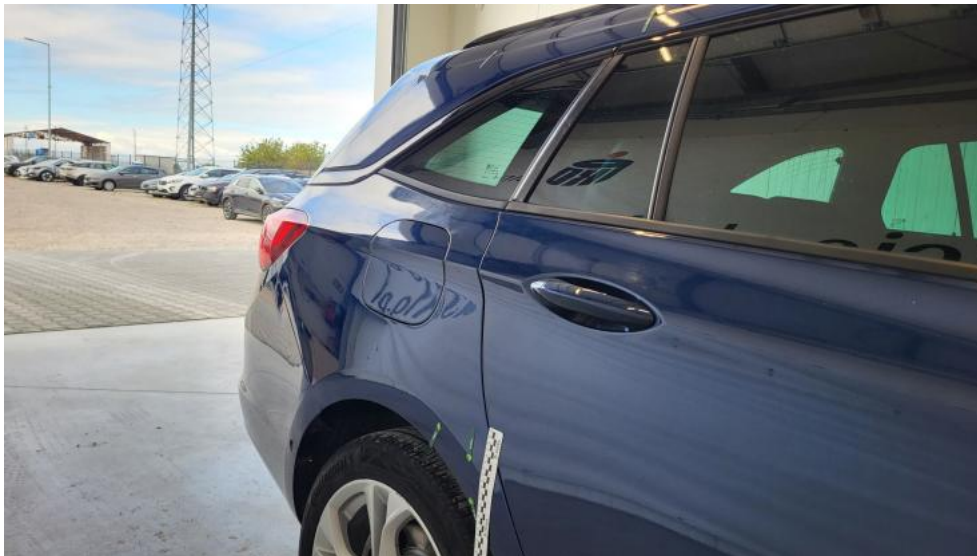
**Fot. 49.**

Błotnik tylny P / Ściana boczna P - Wgniecenie/odkształcenie 1

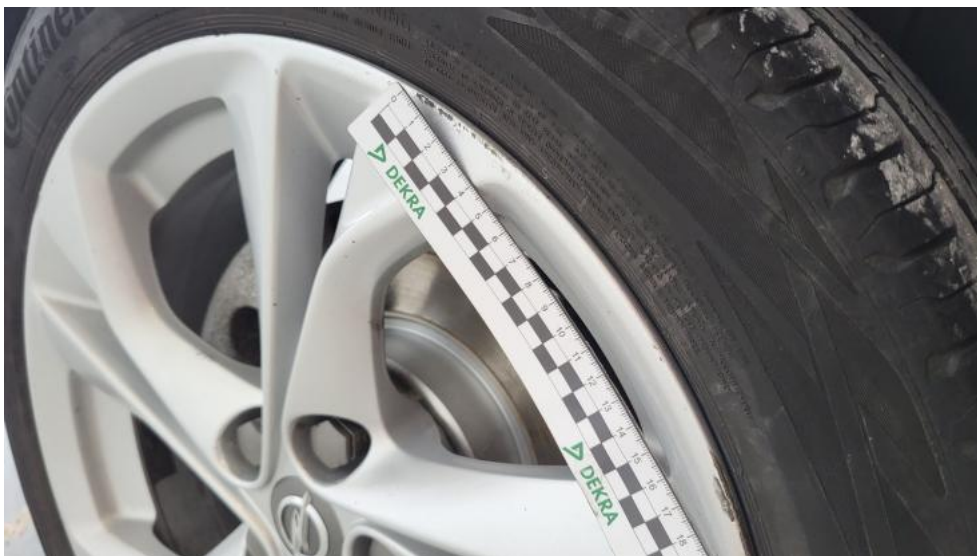
**Fot. 50.**

Felga aluminiowa tylna P - Rysa/odprysk 1

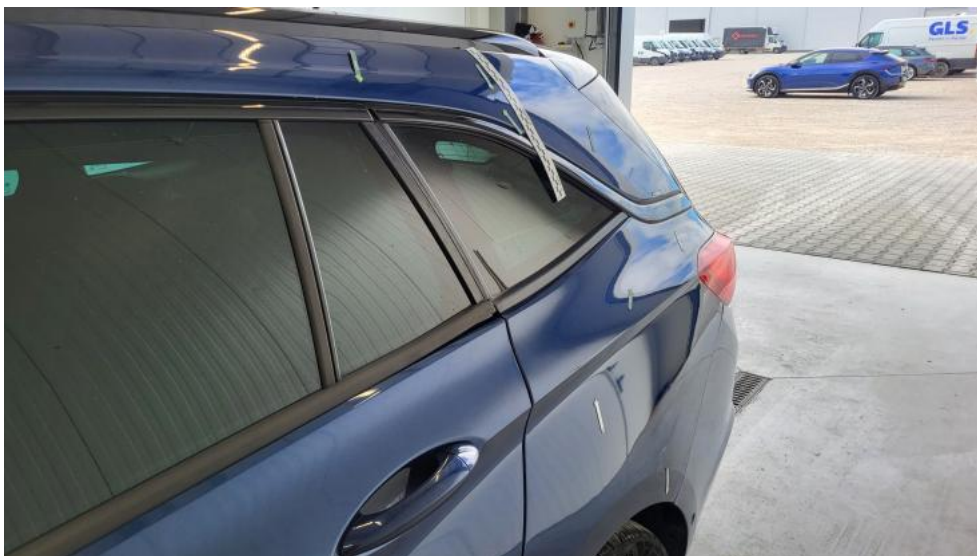
**Fot. 56.**

Ścianka tylna L / Ścianka boczna L - Wgniecenie/odkształcenie 1

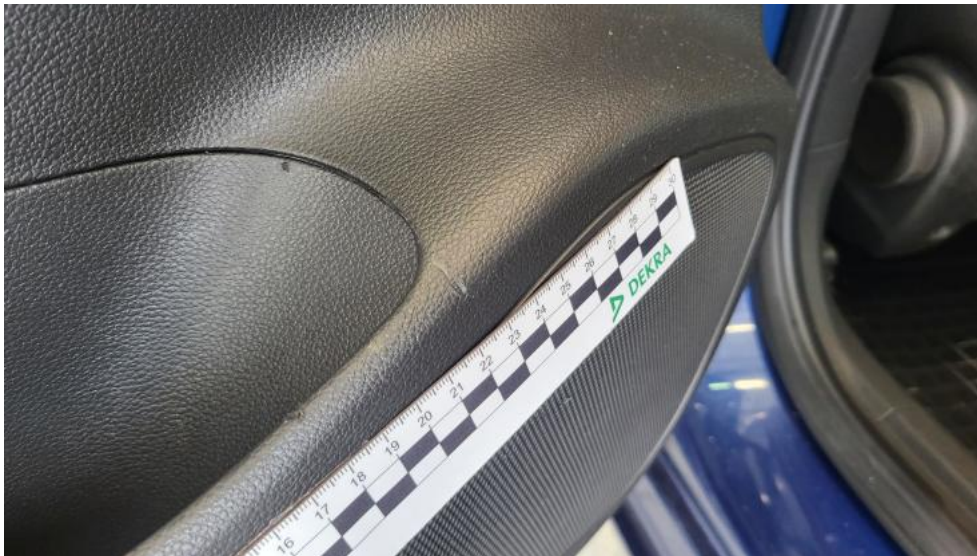
**Fot. 73.**

Tapicerka drzwi tylnych L - Rysa/odprysk 1
