Nr zlecenia DEKRA: PKOL(W)/LODZ/54668/25/07/25  
Nr zlecenia/szkody: 23/016038  
Data zlecenia: 25-07-2025

| Producent | DACIA |
| Model | Spring 21-24 |
| Nr rejestracyjny | WU5174P |

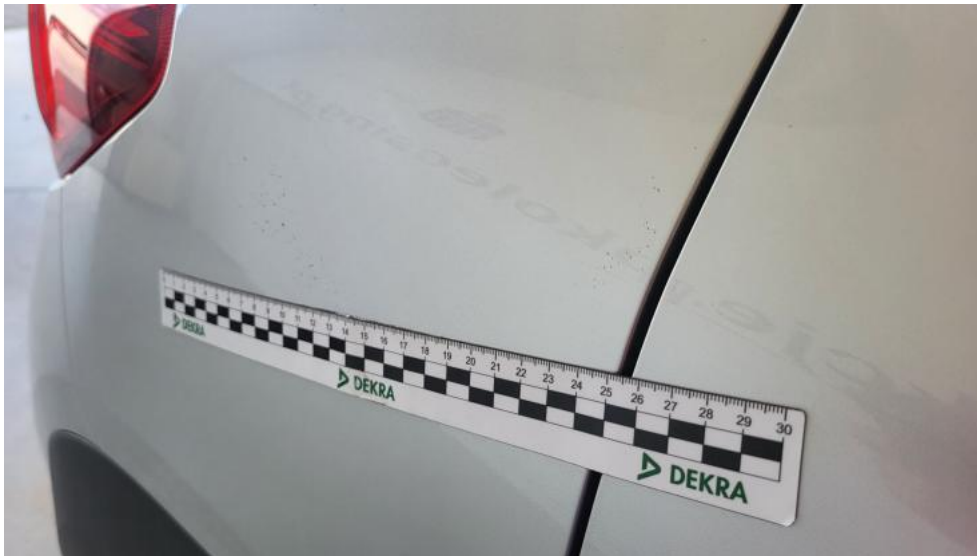
**Fot. 49.**

Błotnik tylny P / Ściana boczna P - Rysa/odprysk 1

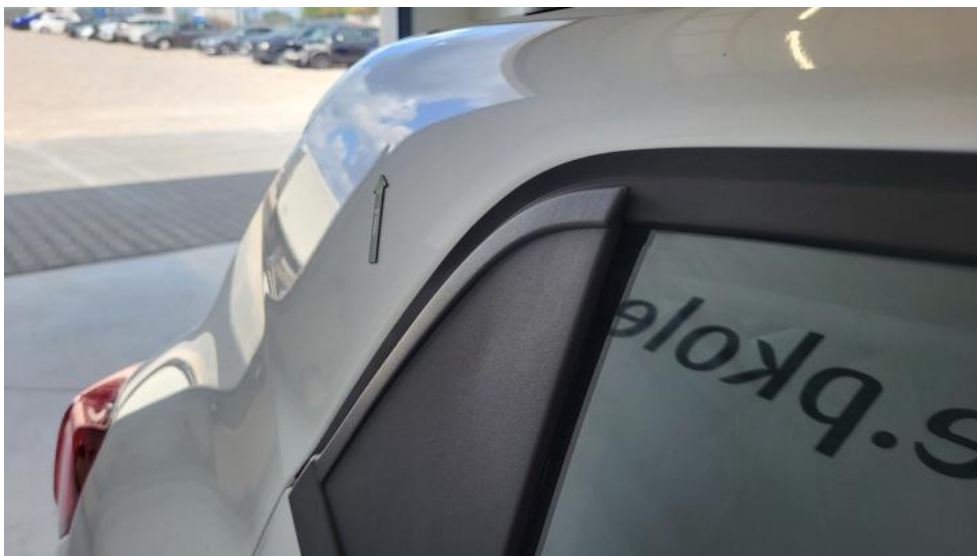
**Fot. 50.**

Błotnik tylny P / Ściana boczna P - Wgniecenie/odkształcenie 1

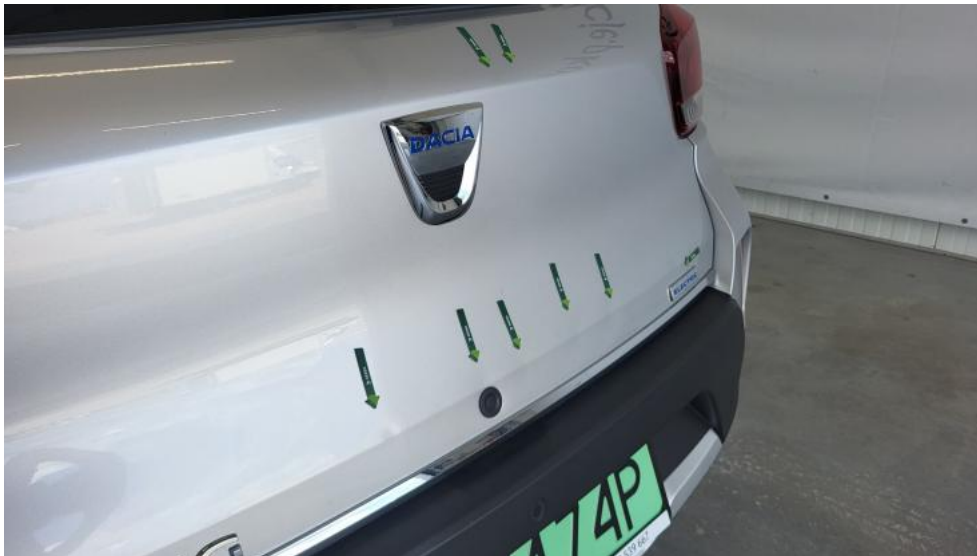
**Fot. 53.**

Pokrywy bagażnika - Wgniecenie/odkształcenie 1

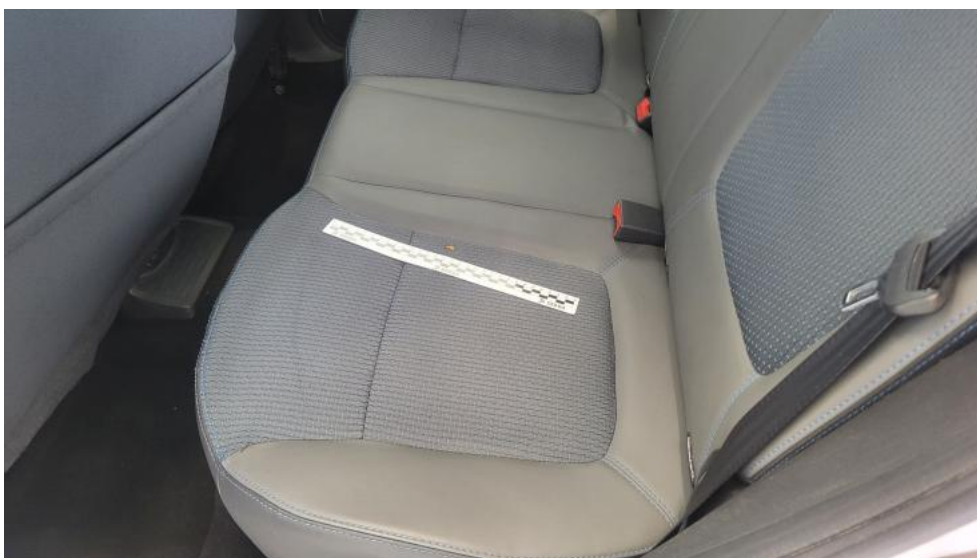
**Fot. 70.**

Kanapa tyl. - zdjęcie poglądowe 1

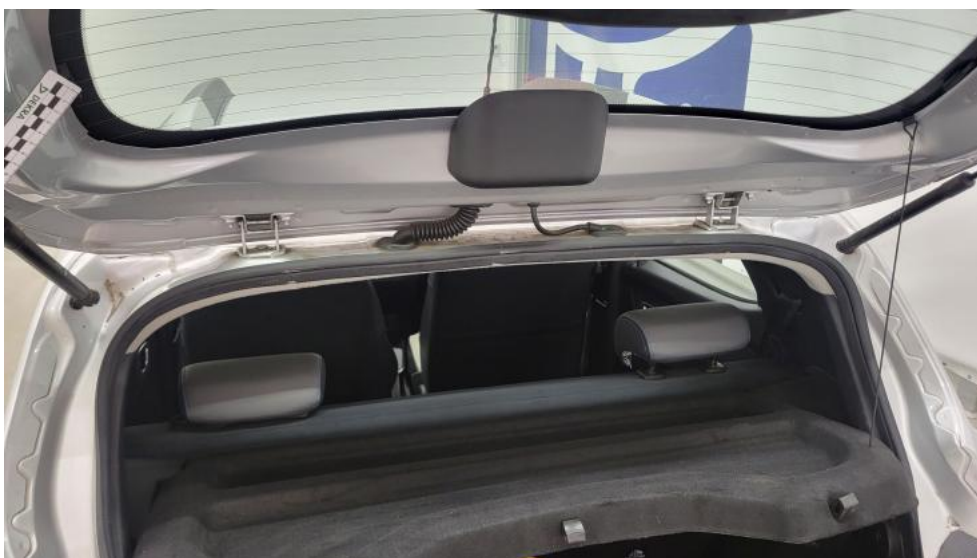
**Fot. 76.**

Półka/roleta tylna - zdjęcie poglądowe 1
