DEKRA's commission No. : PKOL(W)/LODZ/76424/25/10/07  
commission/ damage No. : PS21/06163  
Date of commission: 07-10-2025

| Manufacturer | BMW |
| Model | Seria 7 [G11, G12] 15-19 |
| Registration /record No. | WU8918M |

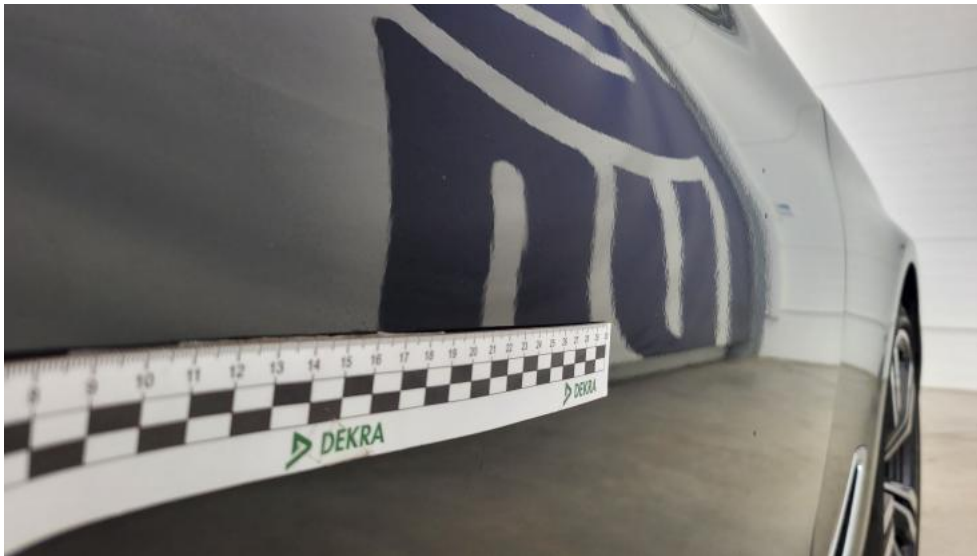
**Photo 45.**

Drzwi przednie P - Wgniecenie/odkształcenie 1

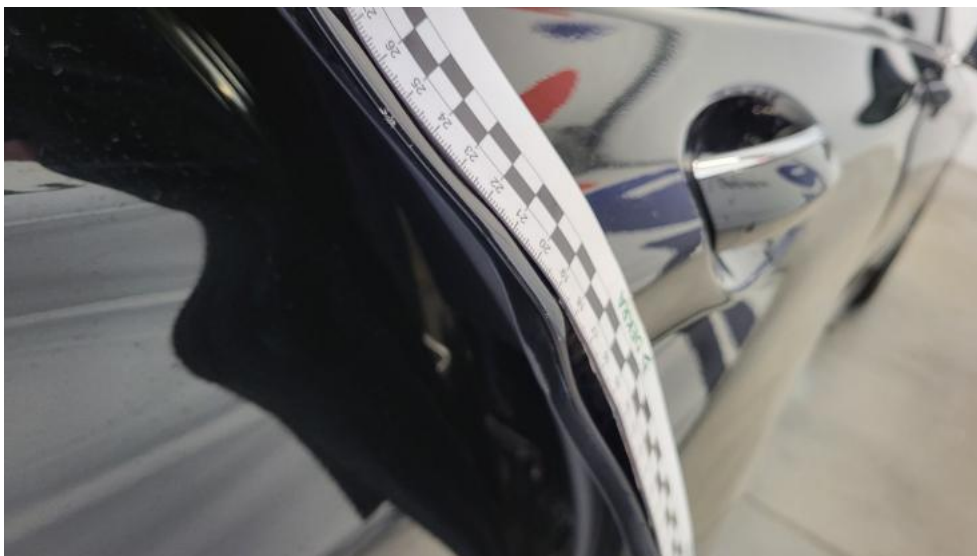
**Photo 46.**

Drzwi tylne P - Rysa/odprysk 1

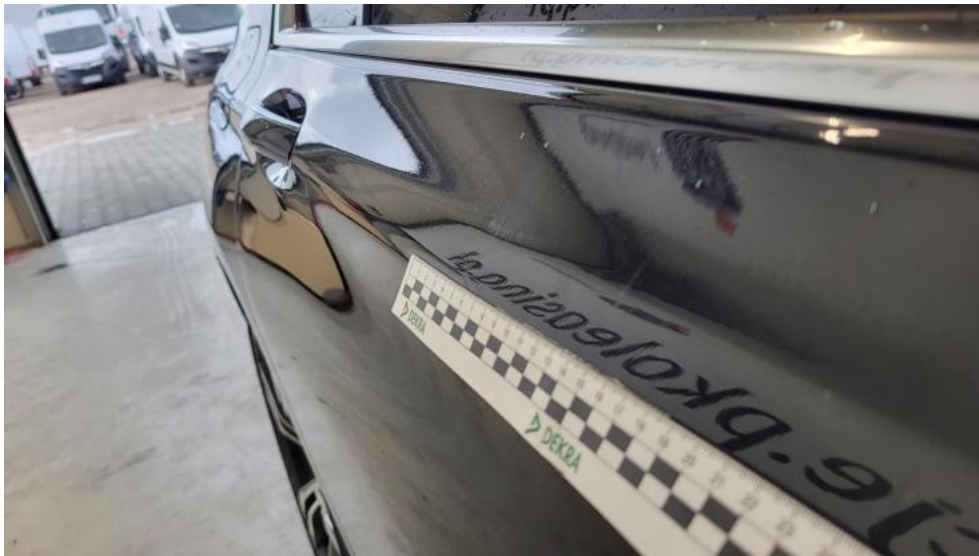
**Photo 47.**

Drzwi tylne P - Wgniecenie/odkształcenie 1

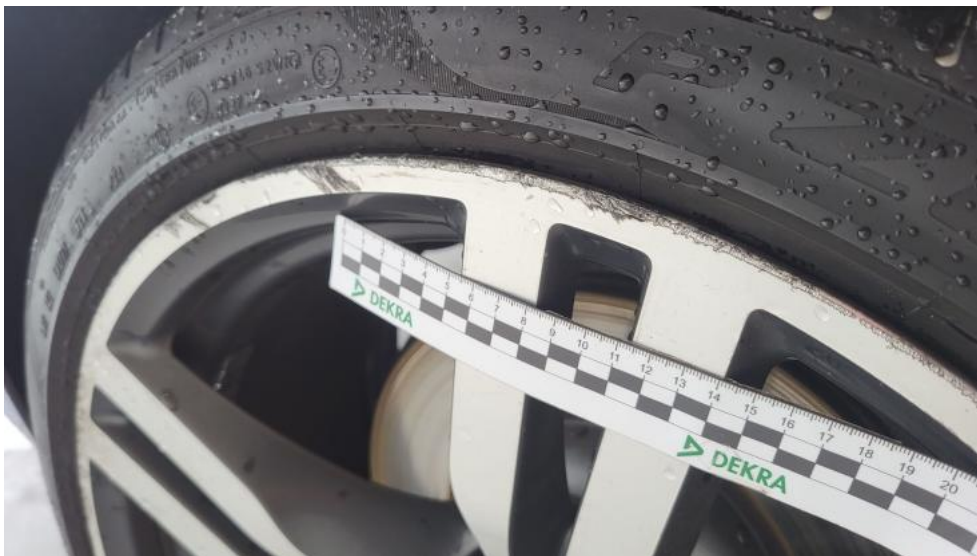
**Photo 55.**

Felga aluminiowa tylna P - Rysa/odprysk 1

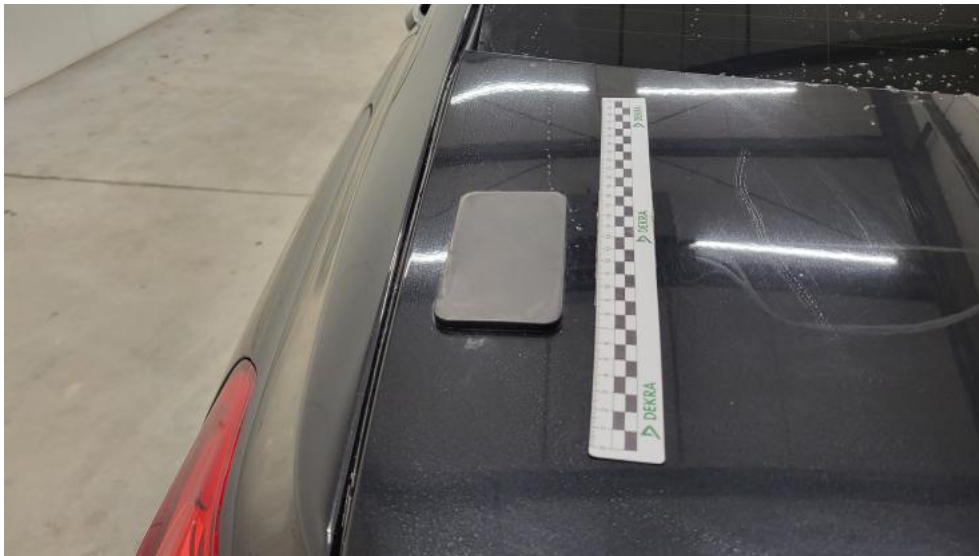
**Photo 57.**

Pokrywy bagażnika - Inne 1

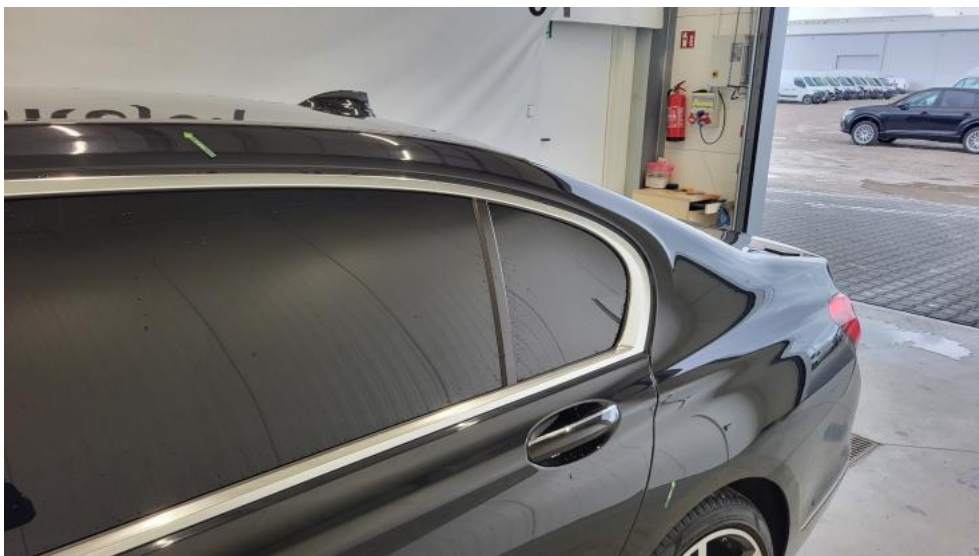
**Photo 63.**

Dach - Rysa/odprysk 1

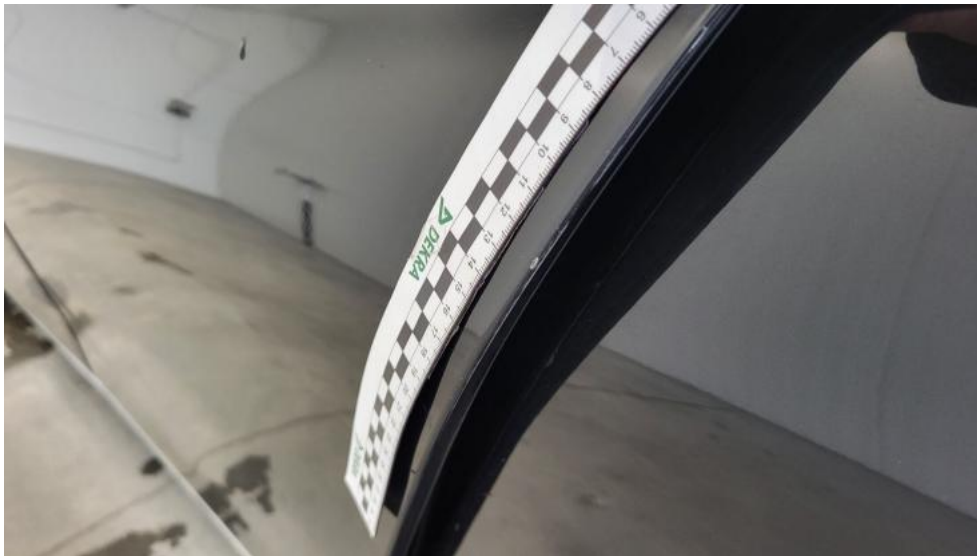
**Photo 69.**

Drzwi tylne L - Rysa/odprysk 1

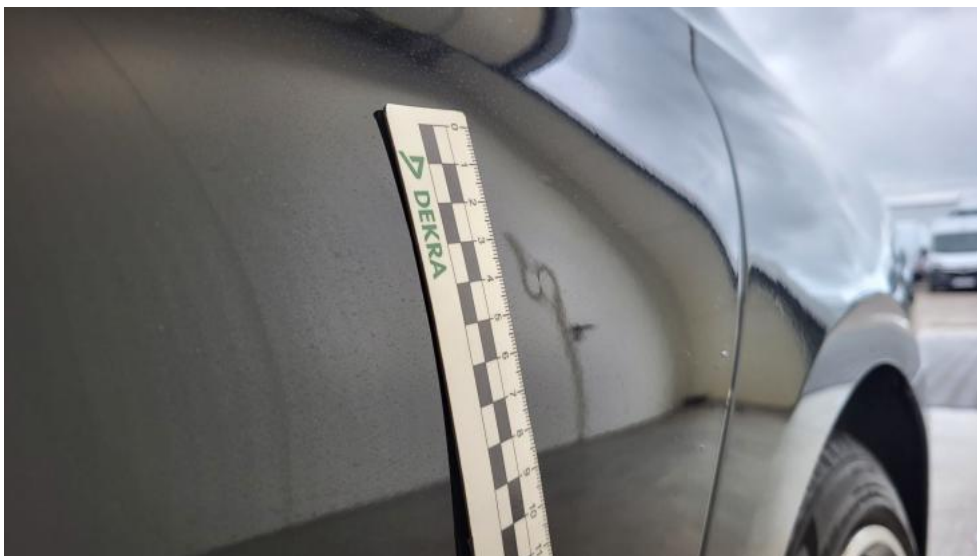
**Photo 70.**

Drzwi tylne L - Wgniecenie/odkształcenie 1

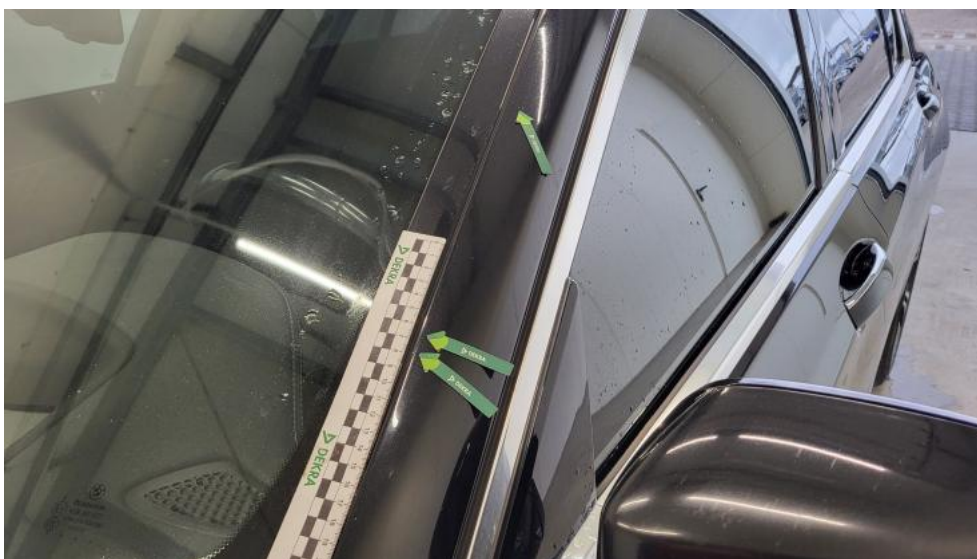
**Photo 73.**

Stupek przedni L - zdjęcie pogładowe 1

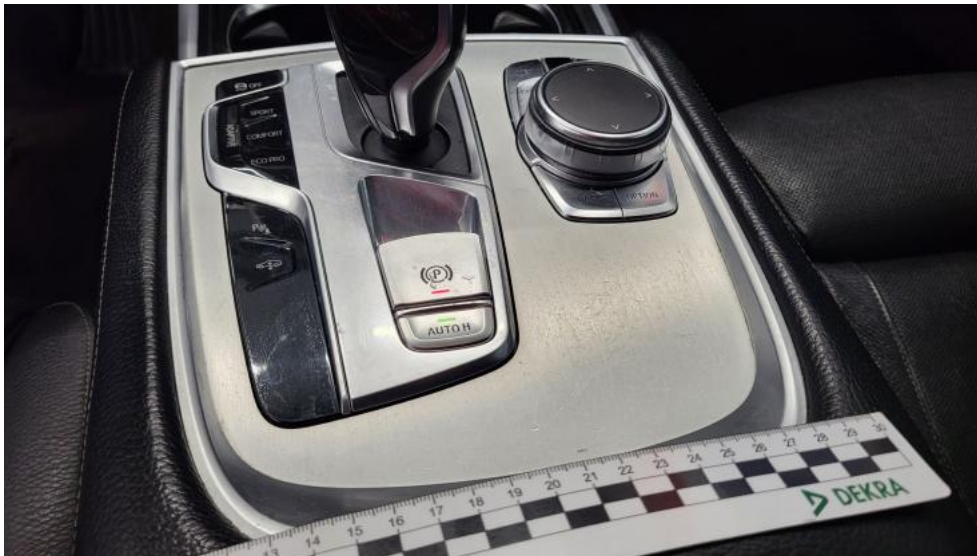
**Photo 79.**

Konsola tunelu śr. - Rysa/odprysk 1

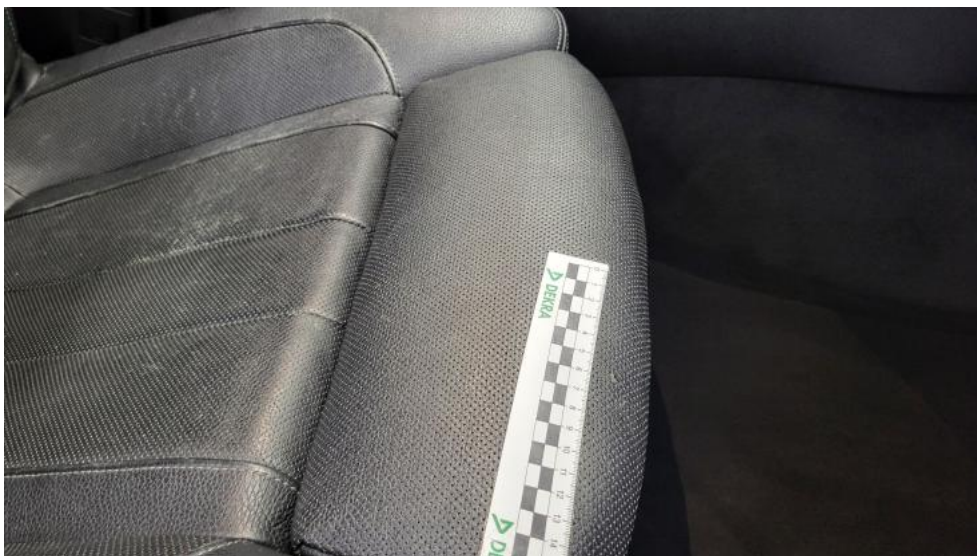
**Photo 80.**

Fotel prz. praw. - Inne 1

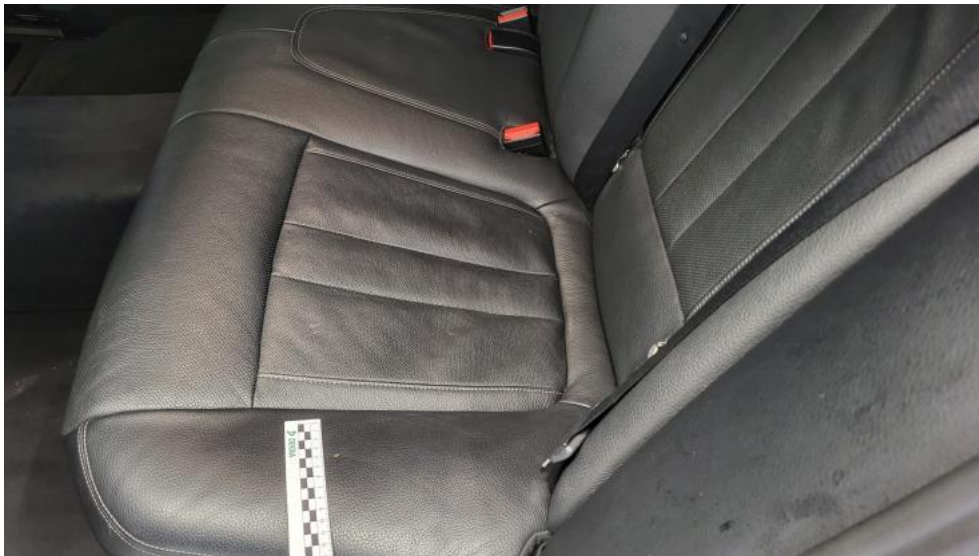
**Photo 81.**

Kanapa tyl. - zdjęcie poglądowe 1

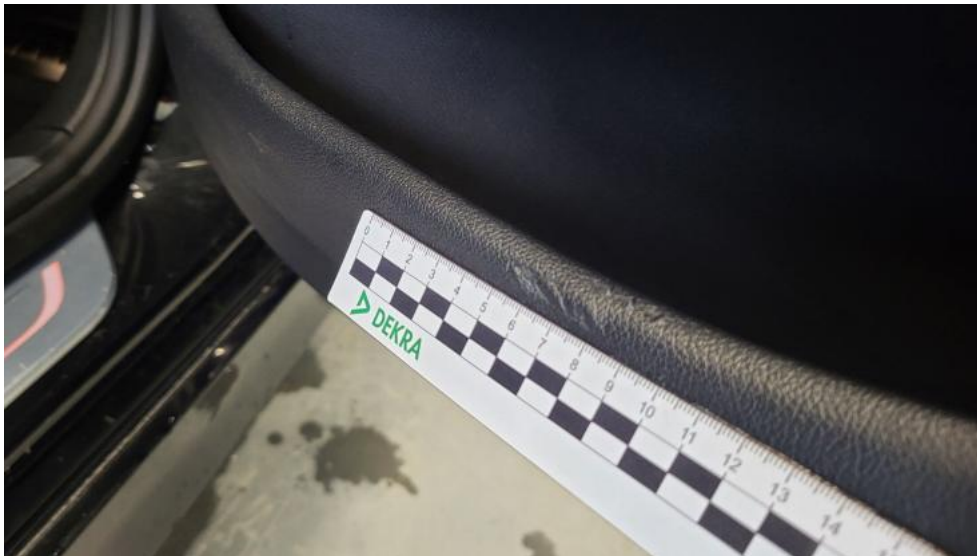
**Photo 85.**

Tapicerka drzwi tylnych P - Wgniecenie/odkształcenie 1
