Nr zlecenia DEKRA: PKOL(W)/LODZ/28480/26/03/31
Nr zlecenia/szkody: 23/005952
Data zlecenia: 31-03-2026

Dane pojazdu

Grupa obiektów (Eurotax)	samochody osobowe
Kod EC (Eurotax)	0123772
Producent	AUDI
Model	A5 Sportback 16-19
Typ/wersja	A5 2.0 TDI Quattro Sport S tronic
Rodzaj nadwozia	hatchback
Liczba drzwi/liczba miejsc	5/5
Masa własna [kg]	1675
Dopuszczalna masa całkowita [kg]	2185
Rozstaw osi 1/2	2824
Rodzaj silnika	z zapłonem samoczynnym
Układ oczyszczania spalin	KSC
Pojemność silnika [ccm]	1968
Moc silnika [KM/kW]	190/140
Skrzynia biegów	automatyczna
Nr rejestracyjny	DW5TM50
VIN	WAUZZZF53HA030682
Data 1. rejestracji	19-04-2017
Data nast. bad. techn.	09-01-2027
Rok produkcji	2017 (rok produkcji został zweryfikowany z zewnętrzną bazą danych)
Stan licznika [km]	177 464 (odczytany)
Kolor nadwozia/rodzaj powłoki	biały/UNI

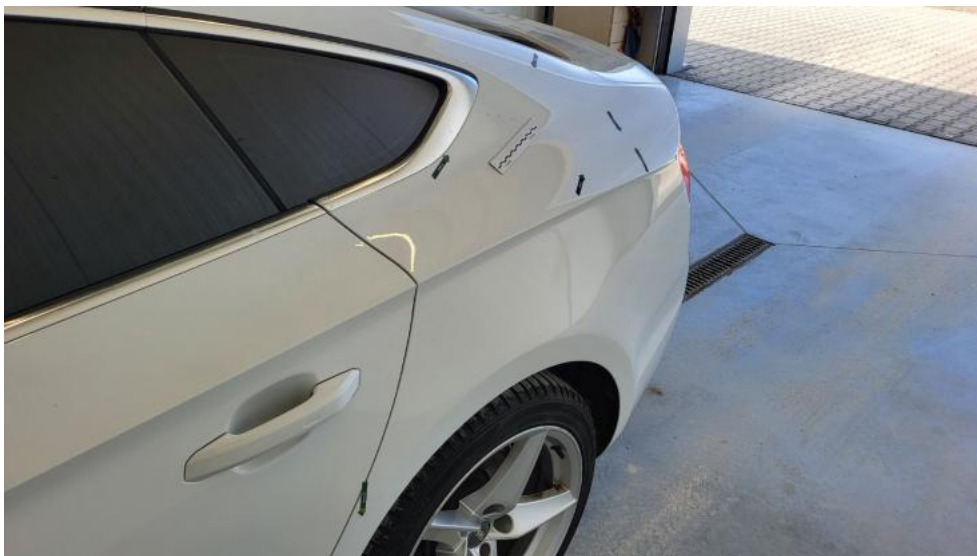
Fot. 59.

Błotnik tylny L / Ściana boczna L - zdjęcie poglądowe 1

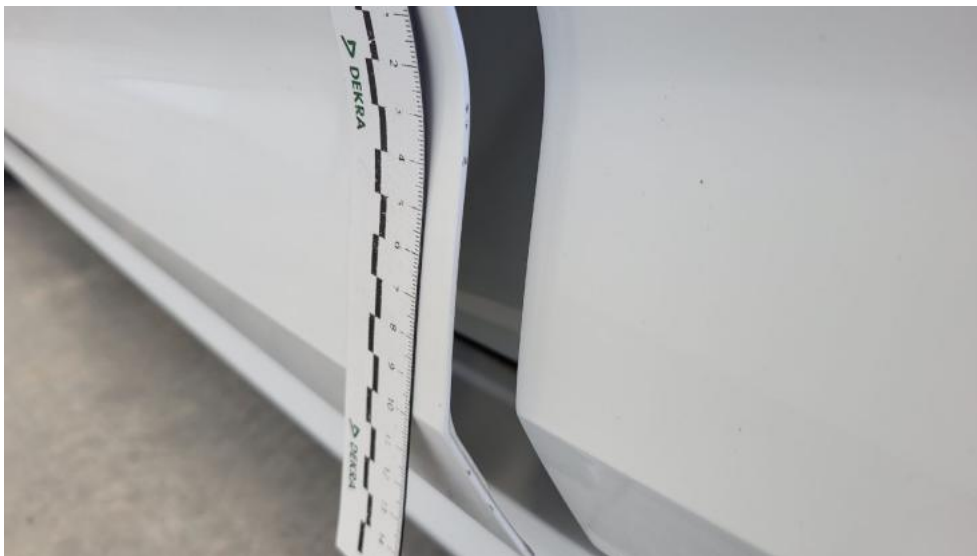
Fot. 63.

Drzwi przed L - Rysa/odprysk 1

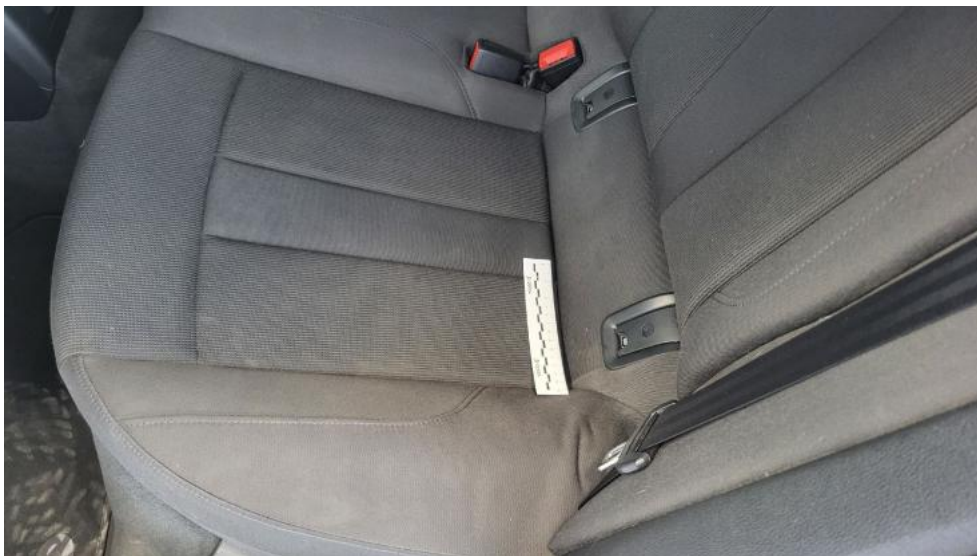
Fot. 75.
Kanapa tyl. - Inne 1
