DEKRA's commission No. : PKOL(W)/LODZ/36903/26/04/28  
commission/ damage No. : 21/059807  
Date of commission: 28-04-2026

Group of objects (Eurotax)	jeeps
EC code (Eurotax)	151275
Manufacturer	VOLKSWAGEN
Model	Tiguan Allspace 21-24
Type / version	Tiguan Allspace 2.0 TSI 4Mot. Elegance DSG 7os.
Body type	KOM
Number of doors / seats	5/7
Curb weight [kg]	1829
Gross vehicle weight [kg]	2470
Wheelbase 1/2	2787
Engine type	spark ignition
Engine capacity [ccm]	1984
Engine Power [hp/kW]	190/140
Gearbox	automatic
Registration /record No.	WZ102ES
VIN / serial number	WVGZZZ5NZNM029215
Date of first registration	20-01-2022
Date of next. tech. test	20-01-2027
Year of manufacture	2021 (year has been verified with the manufacturer's base)
Readout [km]	135 498 (read)
Body color / type of coating	white/UNI

Measurement of thickness of the vehicle lacquer coating

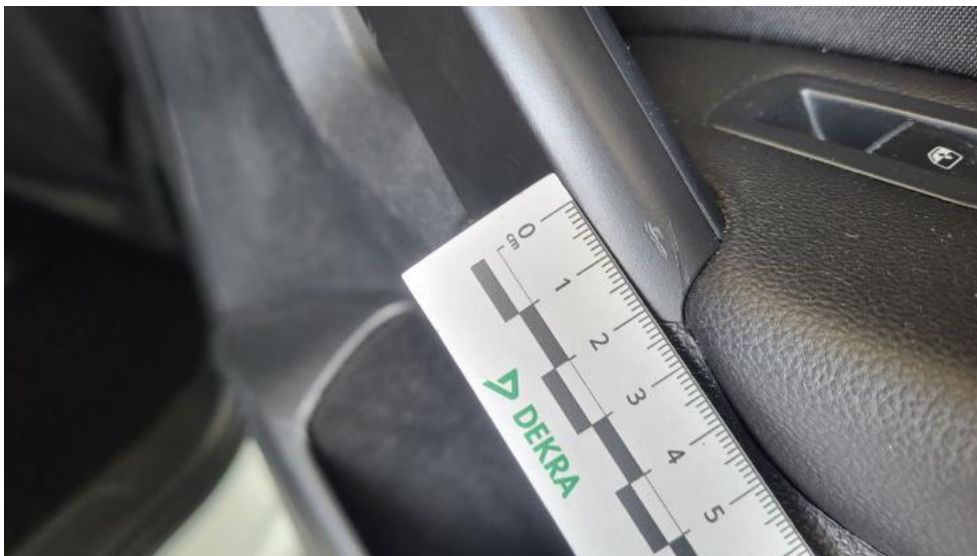
**Photo 83.**  
Uchwyt drzwi tyl P - Rysa/odprysk 1

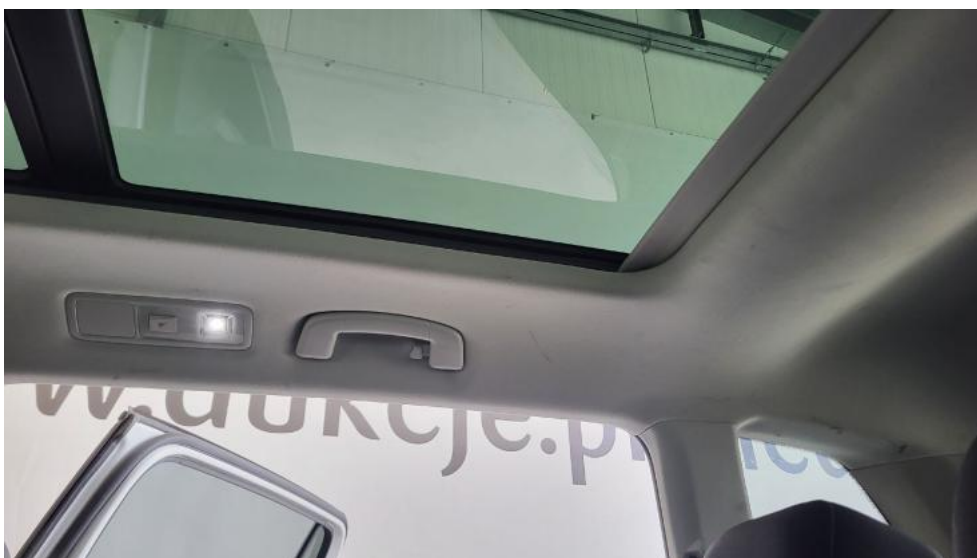
**Photo 84.**  
Podsufitka - Inne 1
