Nr zlecenia DEKRA: PKOL(W)/LODZ/89080/24/11/19  
Nr zlecenia/szkody: 21/010793  
Data zlecenia: 19-11-2024

Grupa obiektów (Eurotax)	samochody osobowe
Kod EC (Eurotax)	0107583
Producent	VOLKSWAGEN
Model	Passat [B8] 14-19
Typ/wersja	Passat 2.0 TDI Bi-Turbo BMT 4Mot. Highline DSG
Rodzaj nadwozia	sedan
Liczba drzwi/liczba miejsc	4/5
Masa własna [kg]	1646
Dopuszczalna masa całkowita [kg]	2260
Rozstaw osi 1/2	2791
Rodzaj silnika	z zapłonem samoczynnym
Układ oczyszczana spalin	DPF
Pojemność silnika [ccm]	1968
Moc silnika [KM/kW]	240/176
Skrzynia biegów	automatyczna
Nr rejestracyjny	SK412WY
VIN	WVWZZZ3CZHE150909
Data 1. rejestracji	24-01-2018
Data nast. bad. techn.	24-01-2024
Rok produkcji	2017
Stan licznika [km]	166 314 (odczytany)
Kolor nadwozia/rodzaj powłoki	biały/zwykły

Pomiar grubości powłoki lakierowej poj.

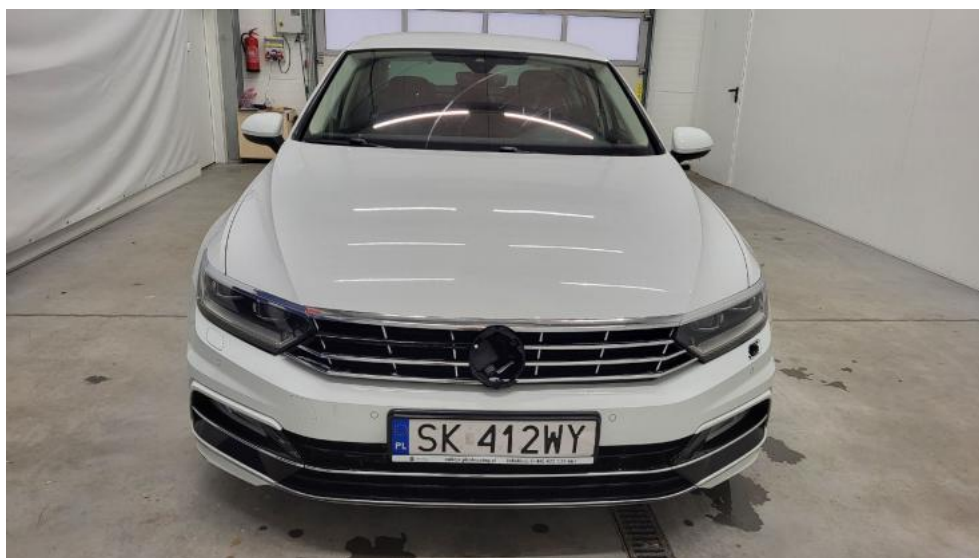
**Fot. 2.**  
Przód

Dostarczono ksero pozwolenia czasowego. Informacja o usterce systemu start stop. Informacja o wymianie oleju i przeglądzie za 1600km. Informacja o usterce rozpoznawania znaków drogowych. Aktywna kontrolka ciśnienia. Informacja o weryfikacji klocków hamulcowych. Różne opony na przedniej osi. Rysy na samochodzie. Uszkodzony przód. Zakres uszkodzeń do weryfikacji serwisowej.

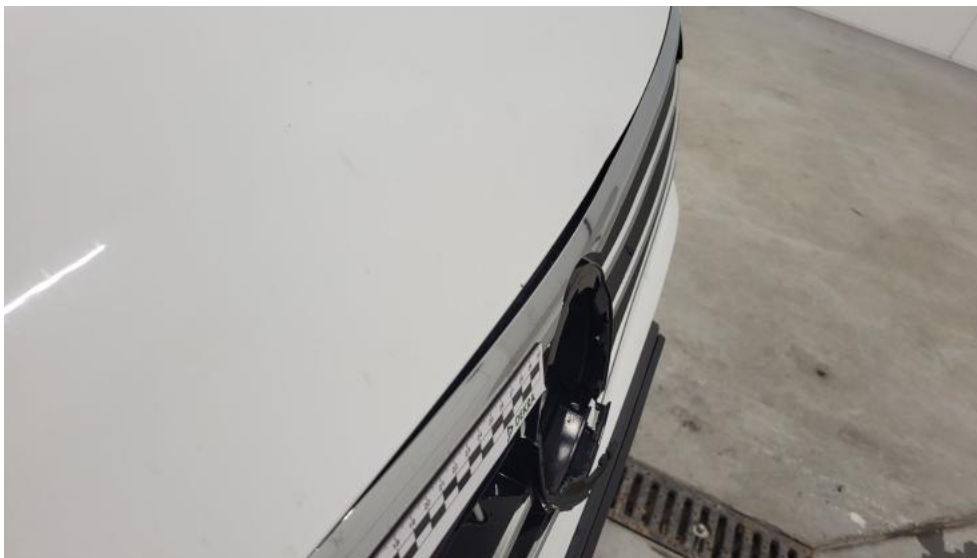
**Fot. 49.**  
Atrapa przednia - Wgniecenie/odkształcenie 1

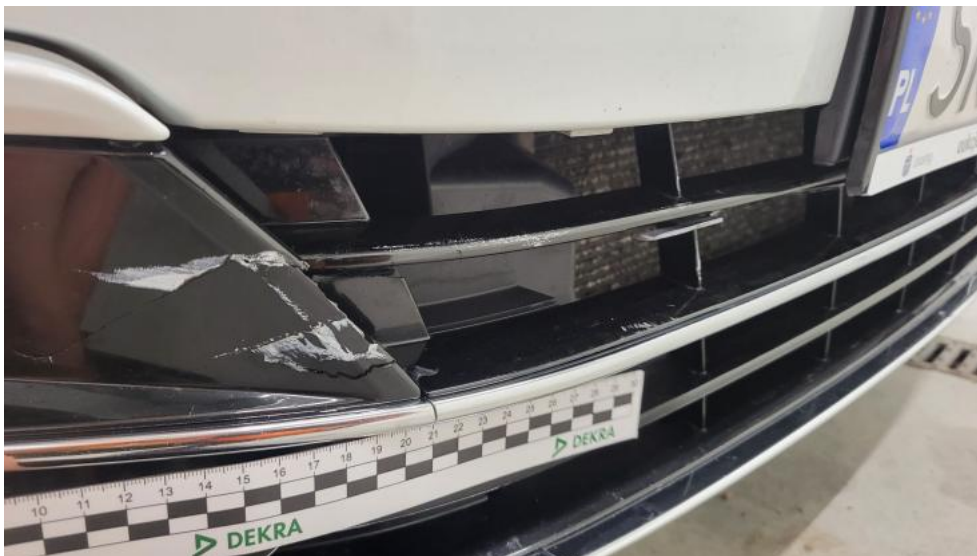
**Fot. 55.**

Krata zderzaka prz. - Rysa/odprysk 2

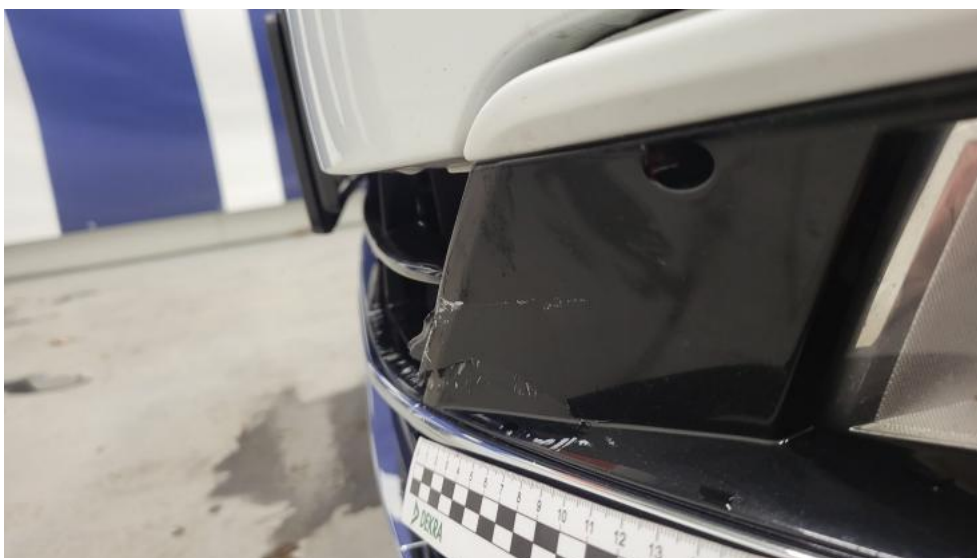
**Fot. 56.**

Krata zderzaka prz. - Wgniecenie/odkształcenie 1

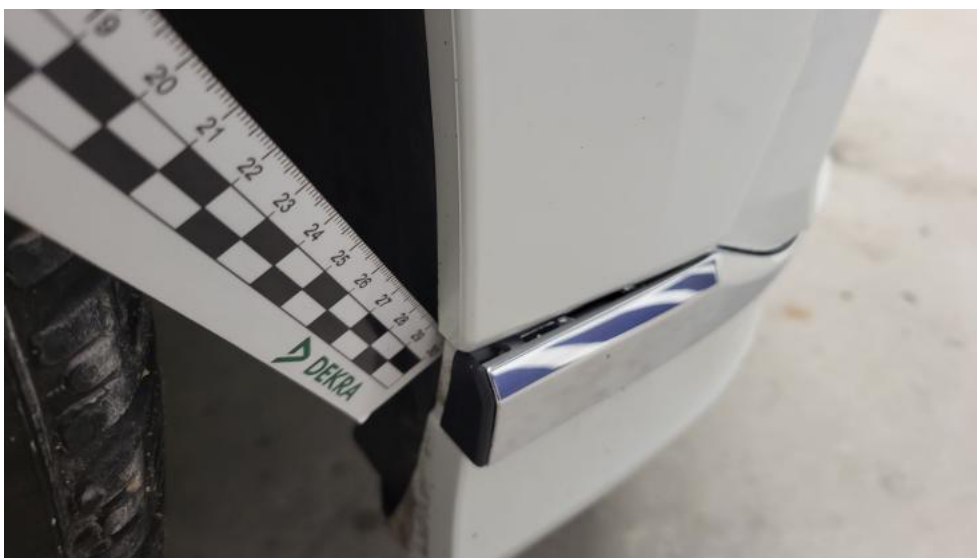
**Fot. 68.**  
Spoiler zderzaka przedniego - Inne 1

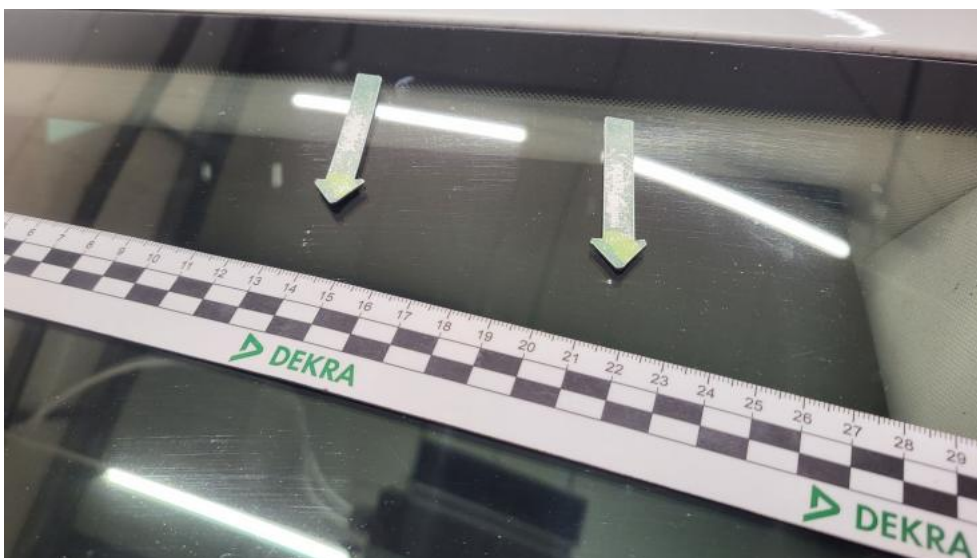
**Fot. 72.**  
Szyba czołowa - Rysa/odprysk 1

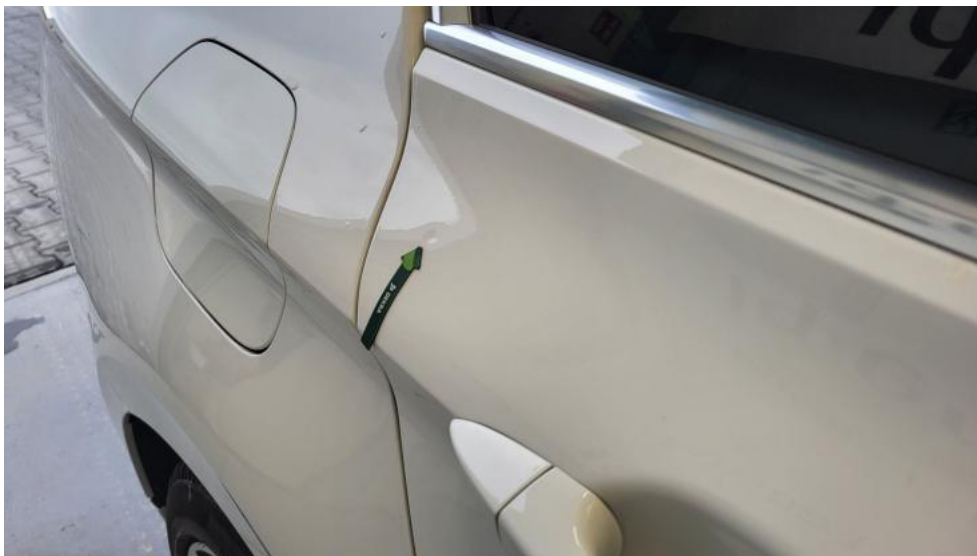
**Fot. 83.**  
Drzwi tylne P - Wgniecenie/odkształcenie 1

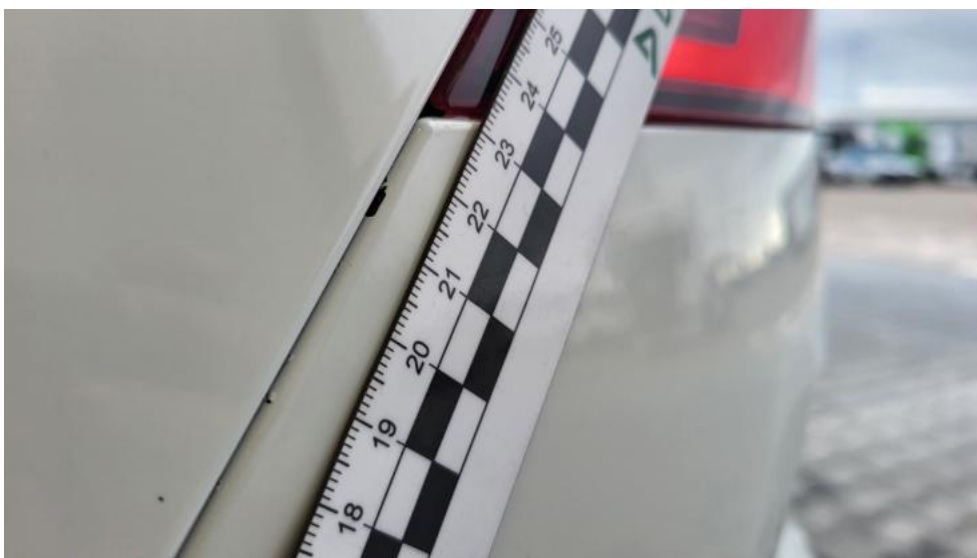
**Fot. 84.**  
Zderzak tylny - Rysa/odprysk 1
