Nr zlecenia DEKRA: PKOL(W)/LODZ/90945/24/11/26
Nr zlecenia/szkody:
Data zlecenia: 26-11-2024

Grupa obiektów (Eurotax)	samochody osobowe
Kod EC (Eurotax)	0119008
Producent	VOLVO
Model	V40 Cross Country 16-19
Typ/wersja	V40 CC D3 Drive-E Momentum aut
Rodzaj nadwozia	hatchback
Liczba drzwi/liczba miejsc	5/5
Masa własna [kg]	1388
Dopuszczalna masa całkowita [kg]	1995
Rozstaw osi 1/2	2646
Rodzaj silnika	z zapłonem samoczynnym
Układ oczyszczana spalin	DPF
Pojemność silnika [ccm]	1969
Moc silnika [KM/kW]	150/110
Skrzynia biegów	automatyczna
Nr rejestracyjny	WZ383JK
VIN	YV1MZ79L0J2139459
Data 1. rejestracji	09-06-2017
Data nast. bad. techn.	23-10-2025
Rok produkcji	2017 (rok produkcji został zweryfikowany z zewnętrzną bazą danych)
Stan licznika [km]	192 527 (odczytany)
Kolor nadwozia/rodzaj powłoki	czerwony/2-warstwowy metalizowany

Pomiar grubości powłoki lakierowej poj.

DOKUMENTACJA FOTOGRAFICZNA

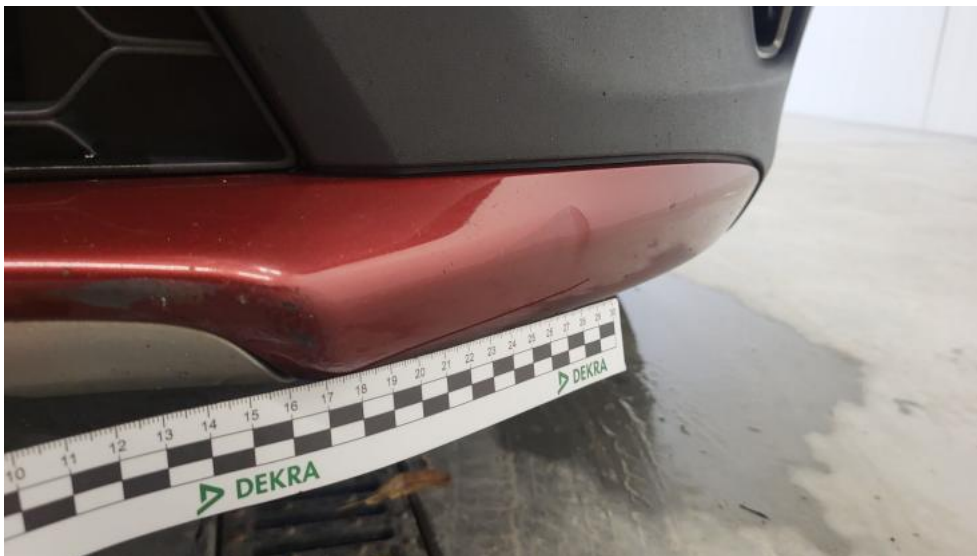
Fot. 59.
Zderzak - Wgniecenie/odkształcenie 1

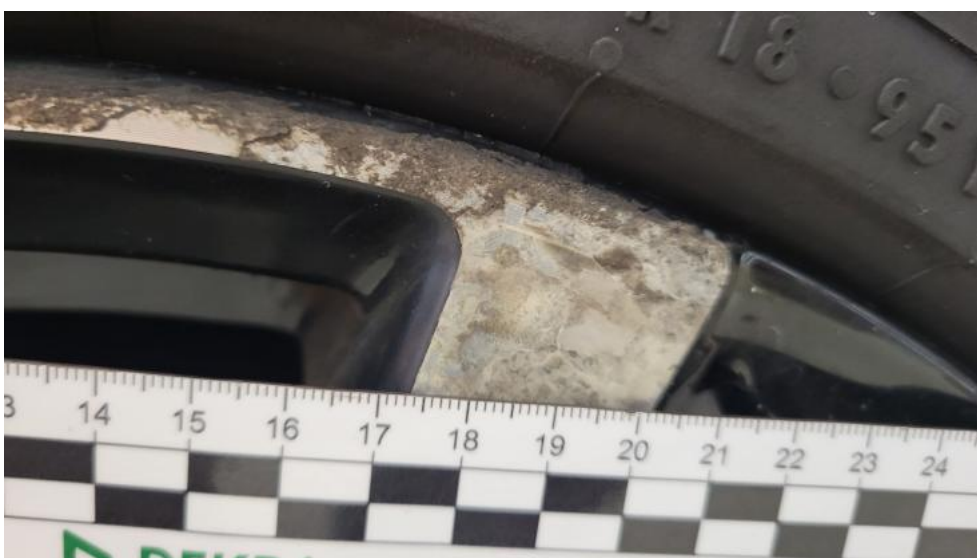
Fot. 62.
Felga aluminiowa przednia P - Rysa/odprysk 1

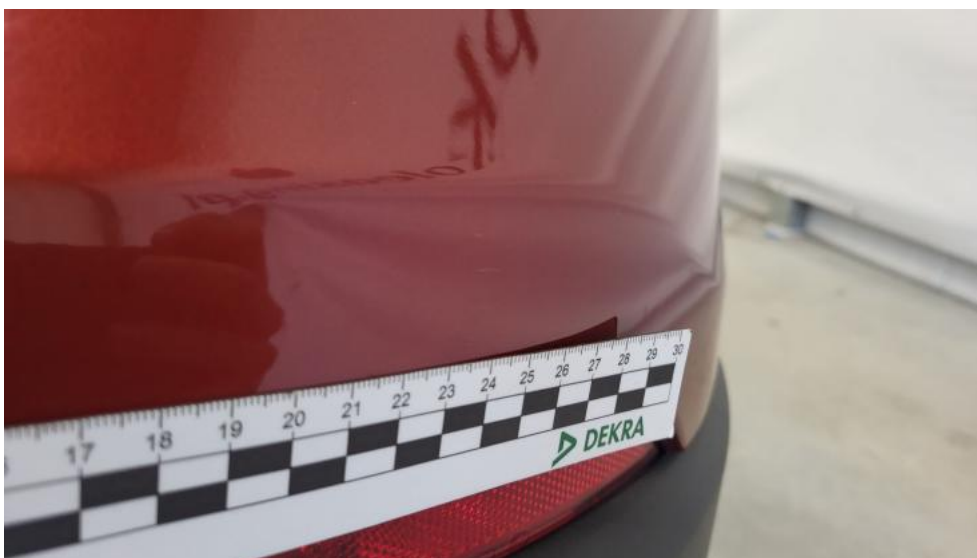
Fot. 92.
Zderzak tylny - Rysa/odprysk 2

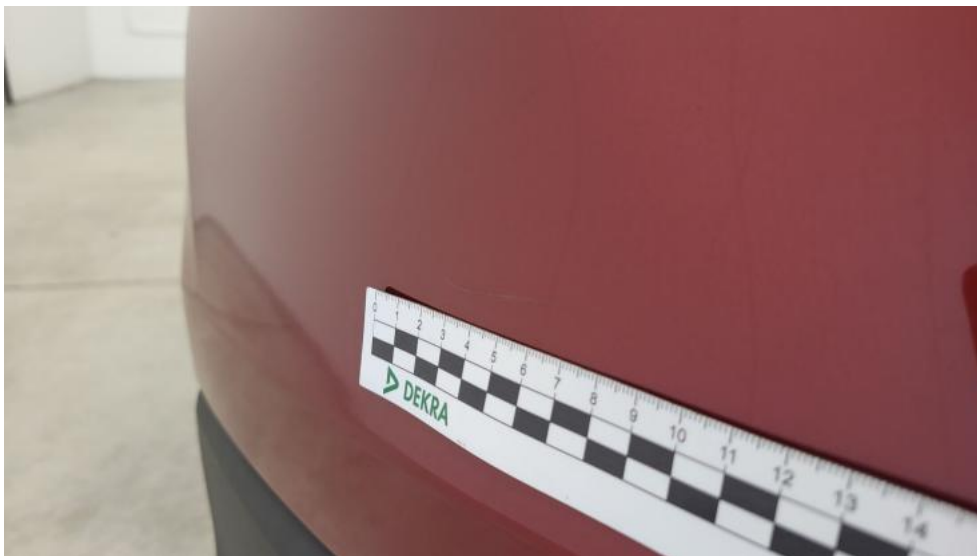
Fot. 93.
Zderzak tylny() - Rysa/odprysk 3

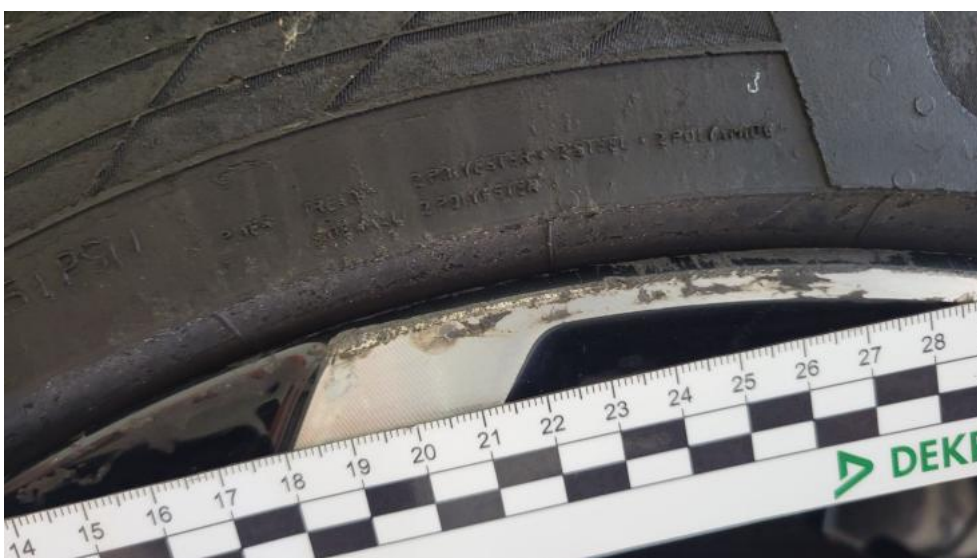
Fot. 106.
Felga aluminiowa tylna L() - Rysa/odprysk 3

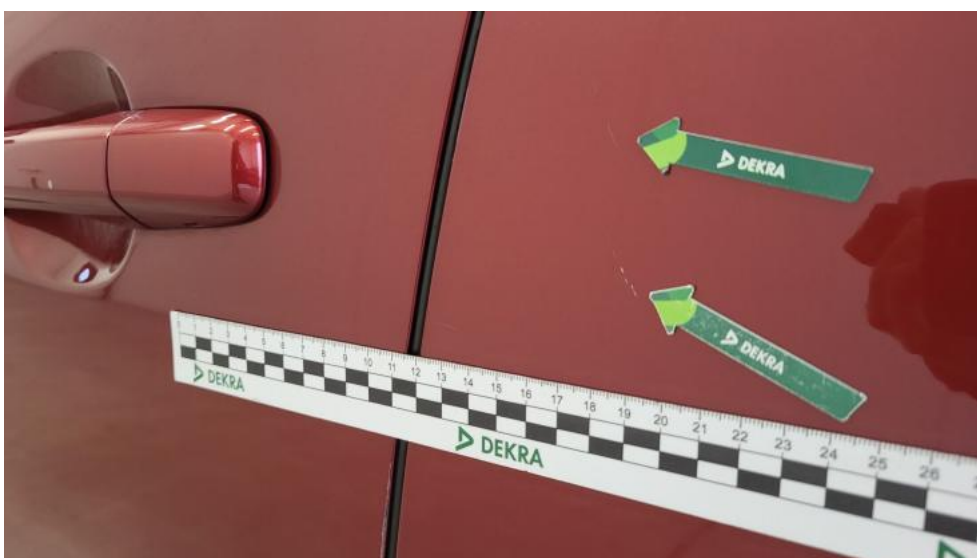
Fot. 114.
Drzwi tylne L - Rysa/odprysk 2

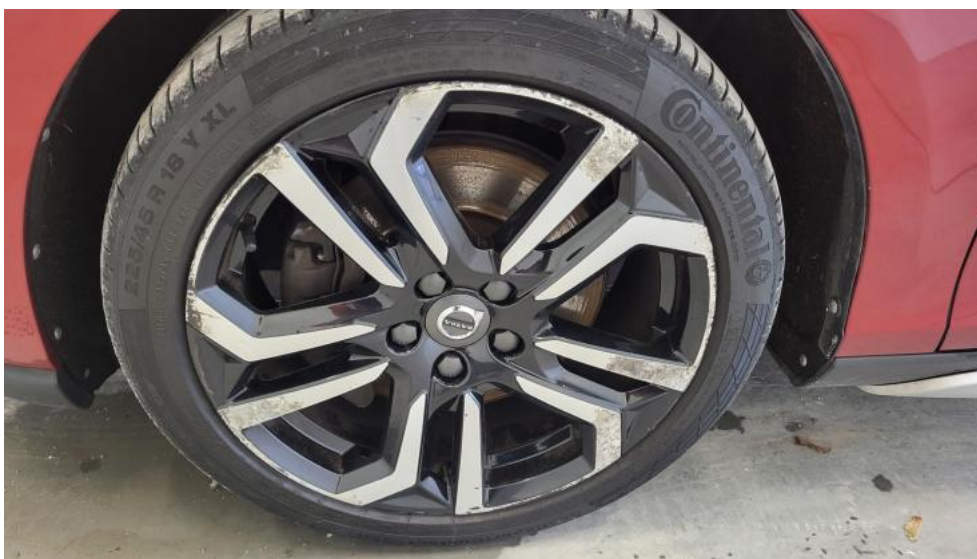
Fot. 119.
Felga Aluminiowa przednia L - zdjęcie poglądowe 1

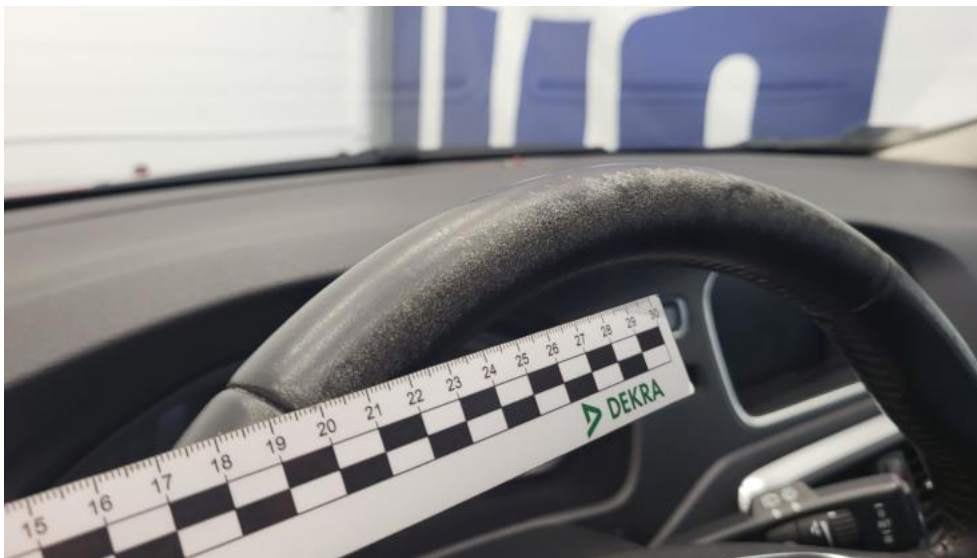
Fot. 123.
Koło kierownicy - Inne 1

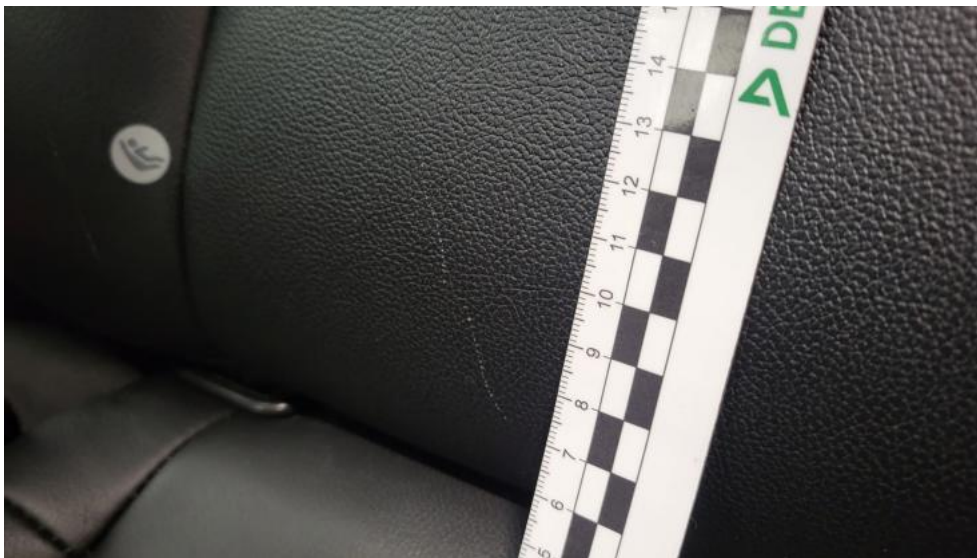
Fot. 129.

Kanapa tyl. - Rysa/odprysk 1

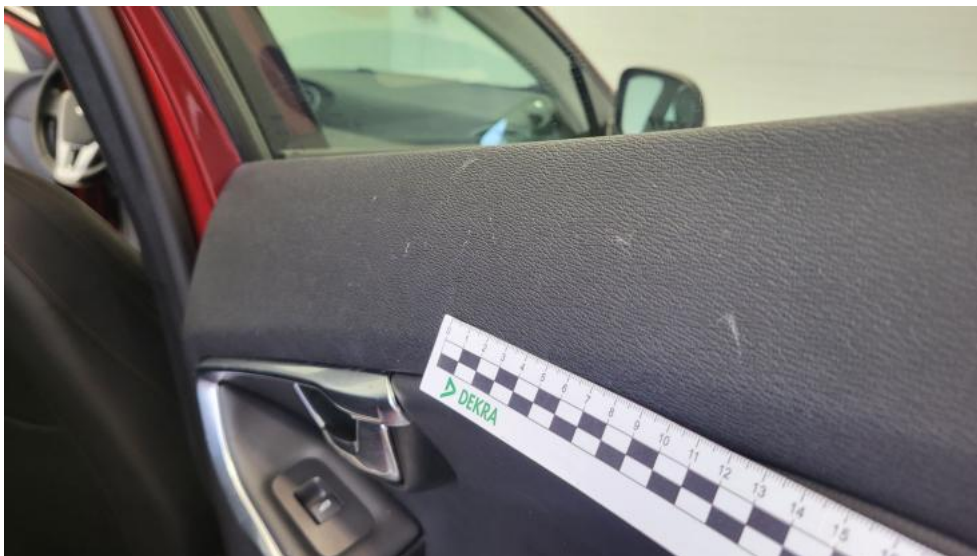
Fot. 131.
Tapicerka drzwi tylnych P - Rysa/odprysk 1

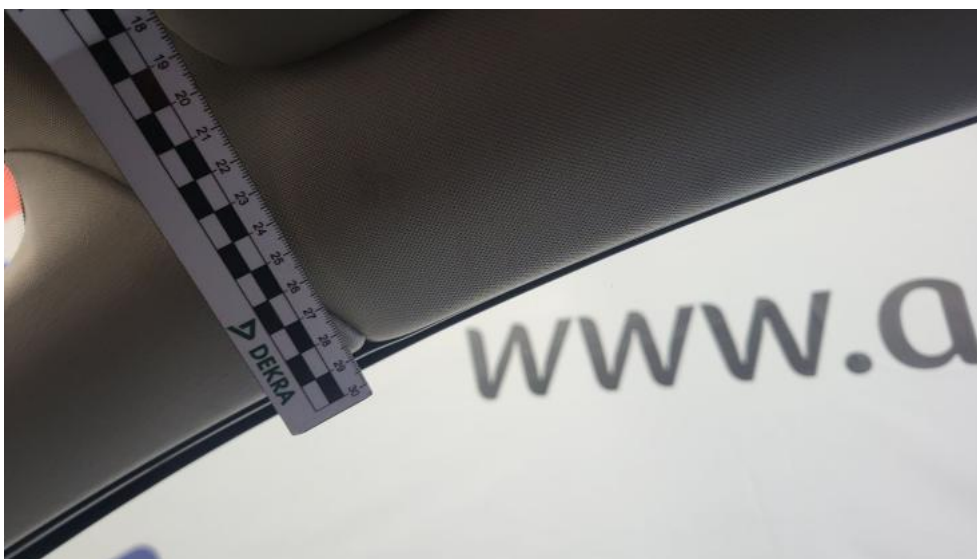
Fot. 135.

Podsufitka - zdjęcie poglądowe 2

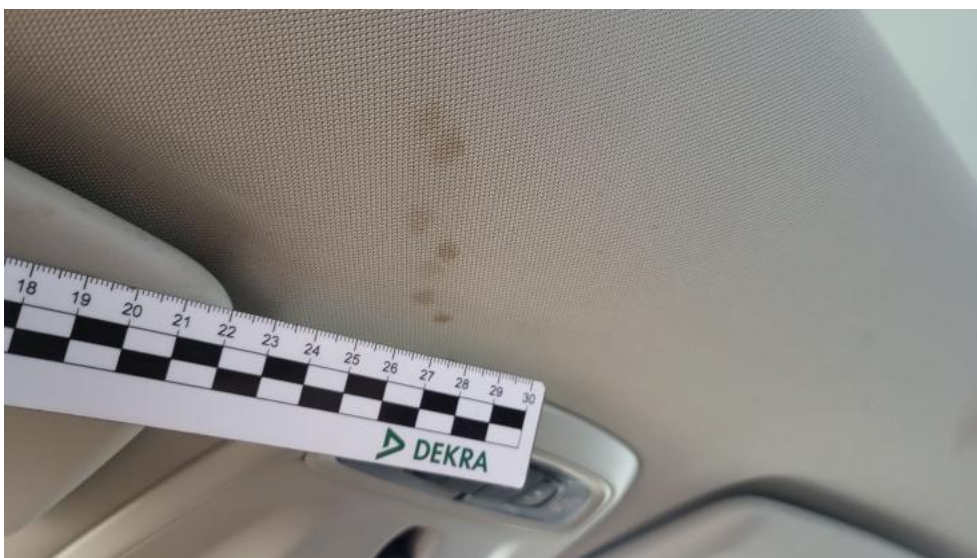
Fot. 136.

Podsufitka - Inne 1
