Nr zlecenia DEKRA: PKOL(W)/LODZ/04398/25/01/20
Nr zlecenia/szkody: 20/055859
Data zlecenia: 20-01-2025

Dane pojazdu

Grupa obiektów (Eurotax)	samochody terenowe
Kod EC (Eurotax)	0134506
Producent	VOLVO
Model	XC60 17-21
Typ/wersja	XC60 T4 Momentum aut
Rodzaj nadwozia	KOM
Liczba drzwi/liczba miejsc	5/5
Masa własna [kg]	1804
Dopuszczalna masa całkowita [kg]	2390
Rozstaw osi 1/2	2865
Rodzaj silnika	z zapłonem iskrowym
Układ oczyszczana spalin	katalizator trójdrożny
Pojemność silnika [ccm]	1969
Moc silnika [KM/kW]	190/140
Skrzynia biegów	automatyczna 8-biegowa
Nr rejestracyjny	PO5SM79
VIN	LYVUZAKVDLB607362
Data 1. rejestracji	29-12-2020
Data nast. bad. techn.	29-12-2025
Rok produkcji	2020 (rok produkcji został zweryfikowany z zewnętrzną bazą danych)
Stan licznika [km]	105 257 (odczytany)
Kolor nadwozia/rodzaj powłoki	grafitowy/METALIK

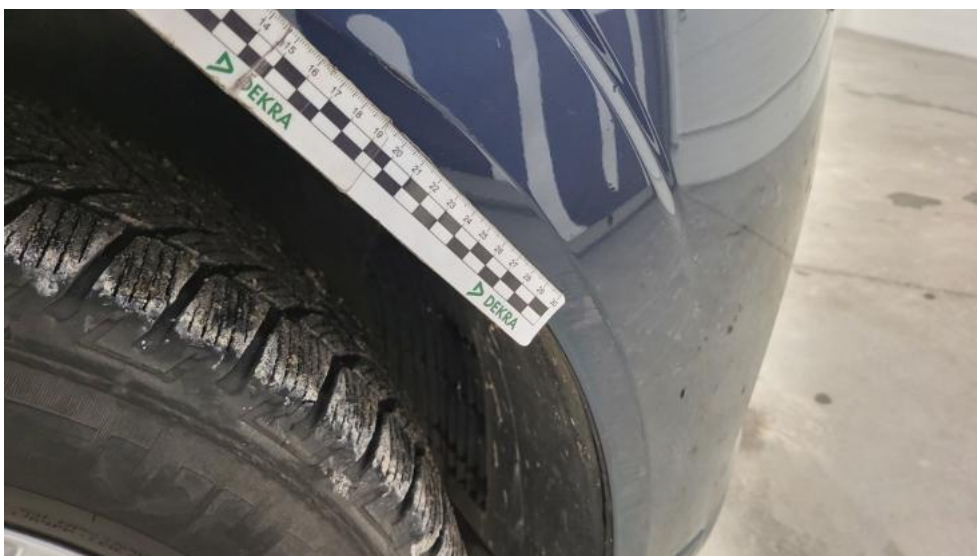
Fot. 44.
Zderzak - zdjęcie poglądowe 1

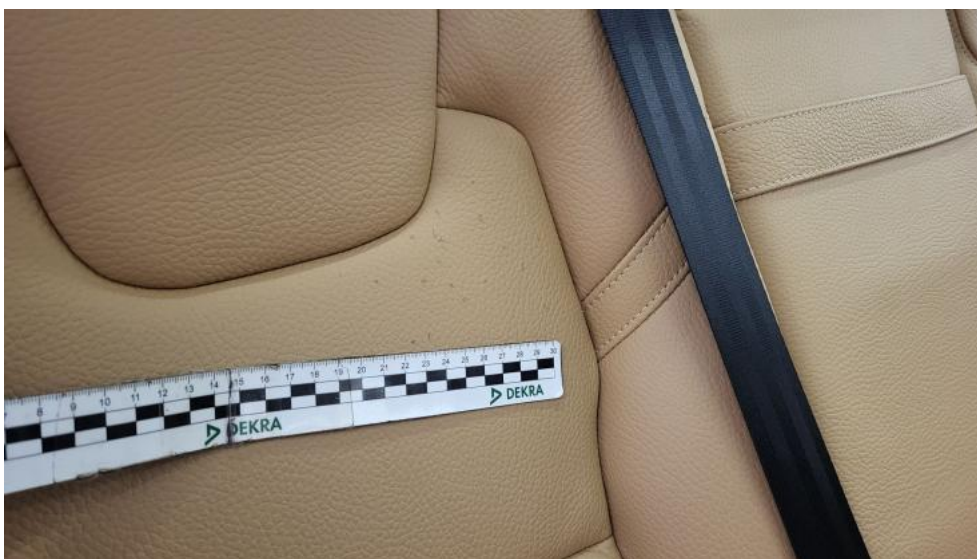
Fot. 65.
Kanapa tyl. - zdjęcie poglądowe 1

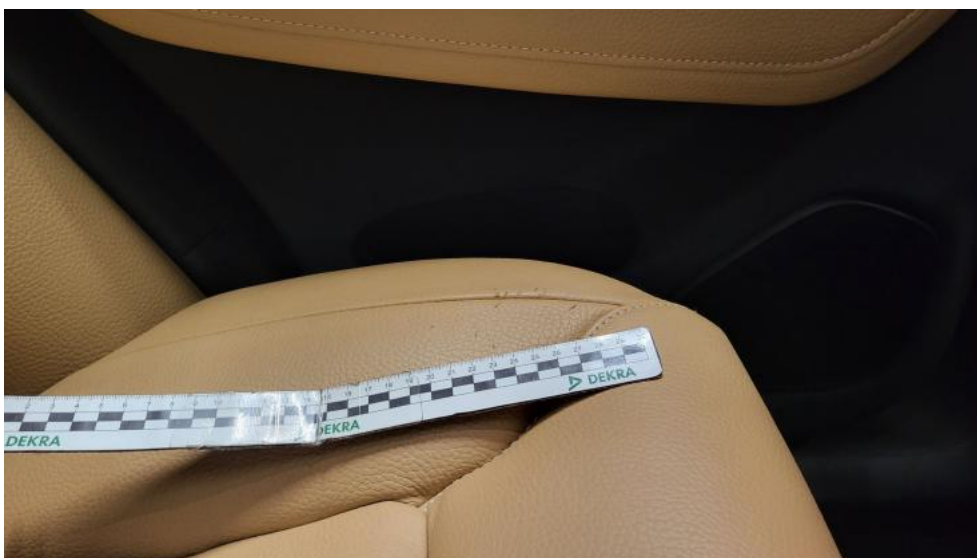
Fot. 66.
Kanapa tyl. - zdjęcie poglądowe 2
