DEKRA's commission No. : PKOL(W)/LODZ/75387/25/10/03  
commission/ damage No. : 23/043669  
Date of commission: 03-10-2025

| Manufacturer | AUDI |
| Model | A5 Sportback 16-19 |
| Registration /record No. | WB9841R |

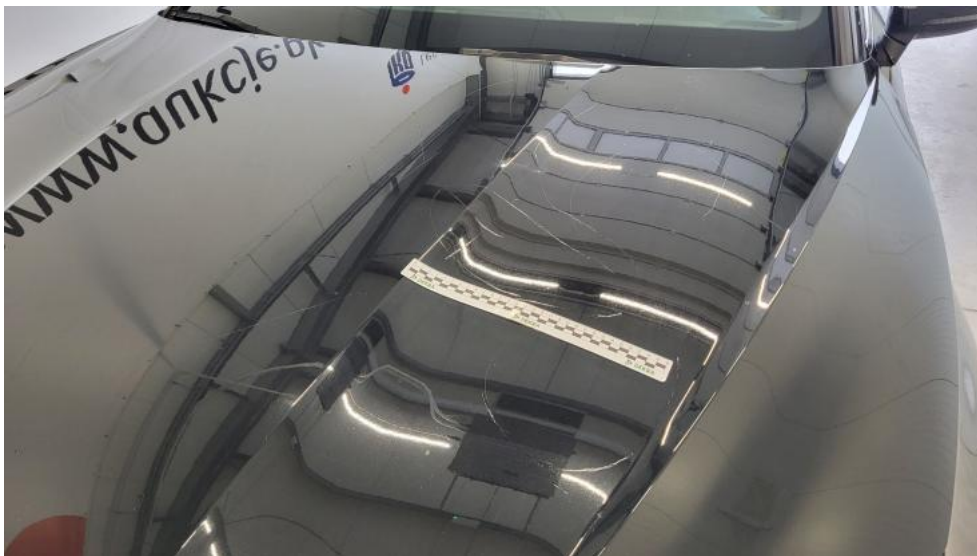
**Photo 41.**

Pokrywa komory silnika - Rysa/odprysk 1

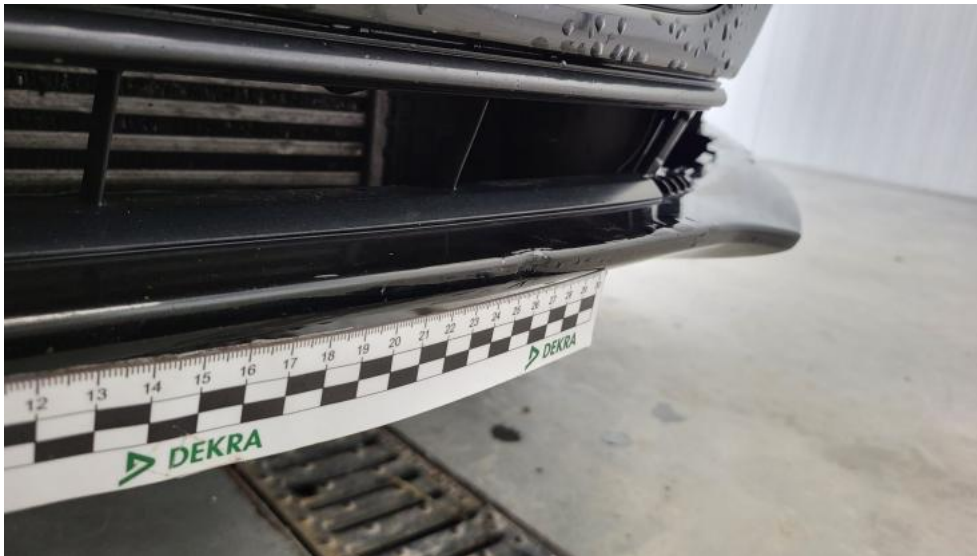
**Photo 45.**

Spoiler zderzaka przedniego - Wgniecenie/odkształcenie 1

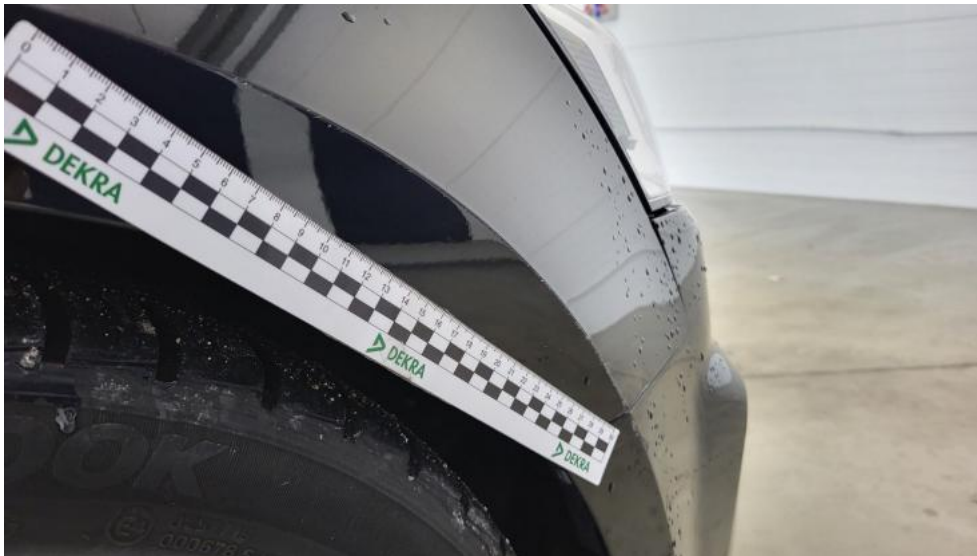
**Photo 49.**

Błotnik przedni P - Rysa/odprysk 1

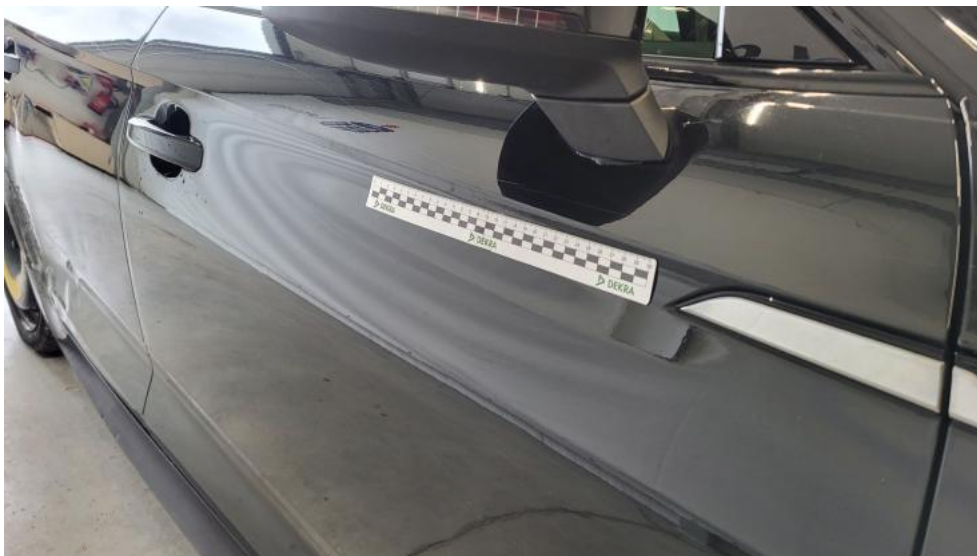
**Photo 51.**

Drzwi przednie P - Rysa/odprysk 1

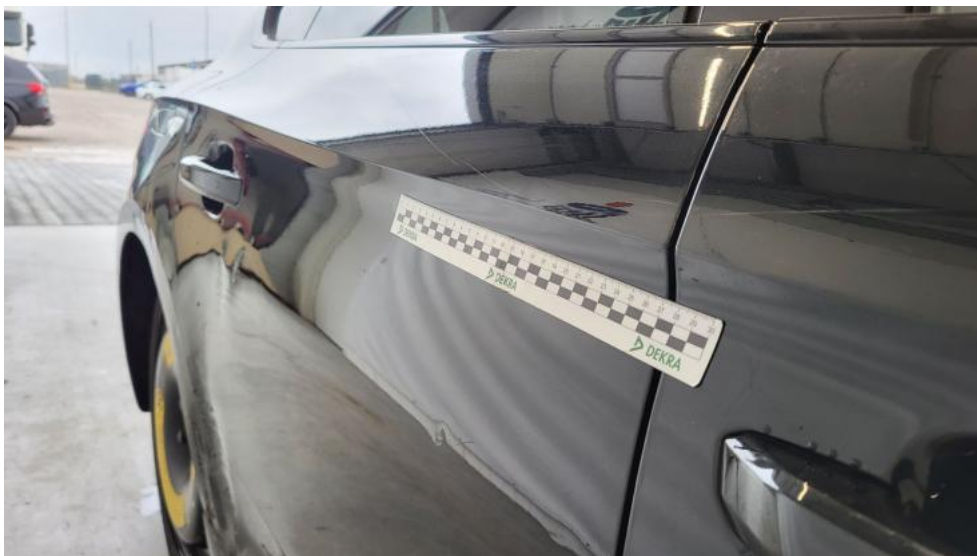
**Photo 55.**

Drzwi tylne P - Rysa/odprysk 1

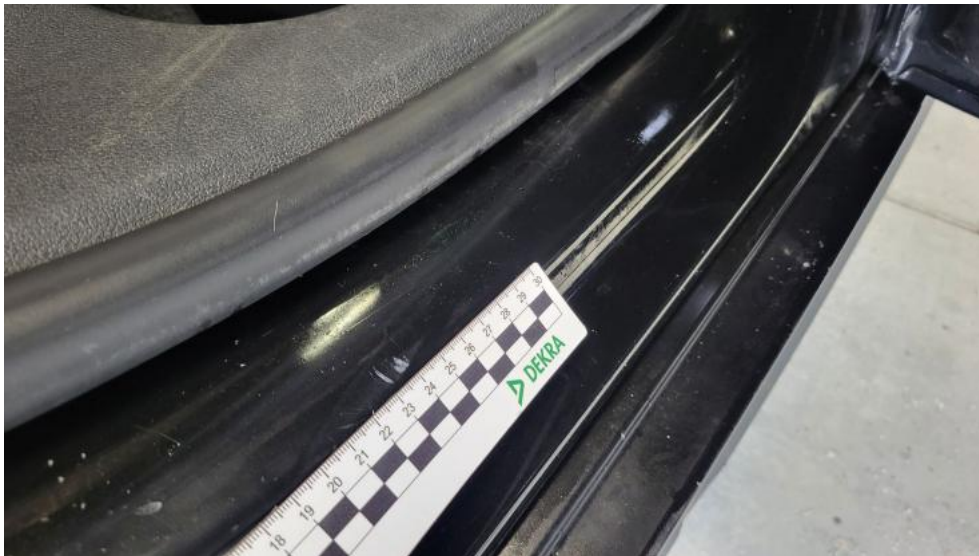
**Photo 57.**

Próg P - Rysa/odprysk 1

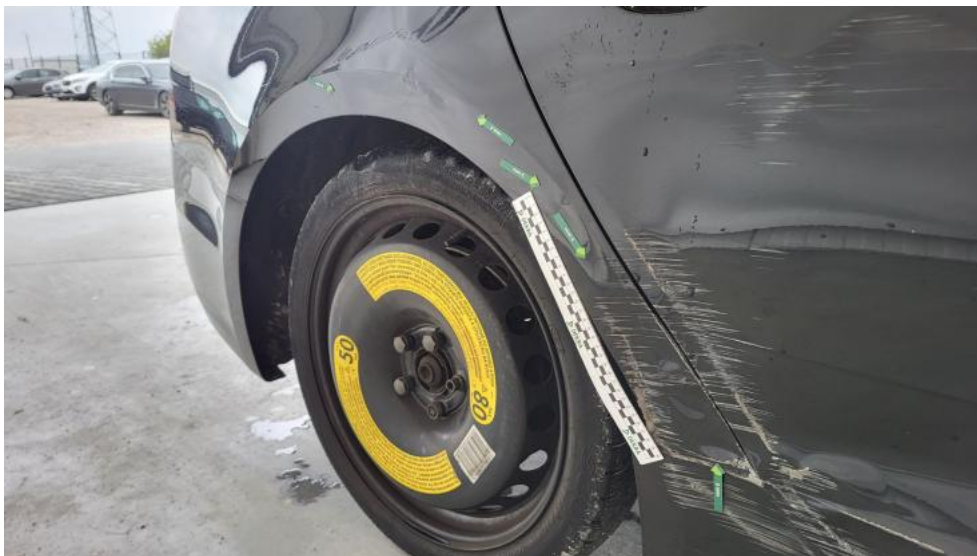
**Photo 61.**

Błotnik tylny P / Ściana boczna P - Wgniecenie/odkształcenie 1

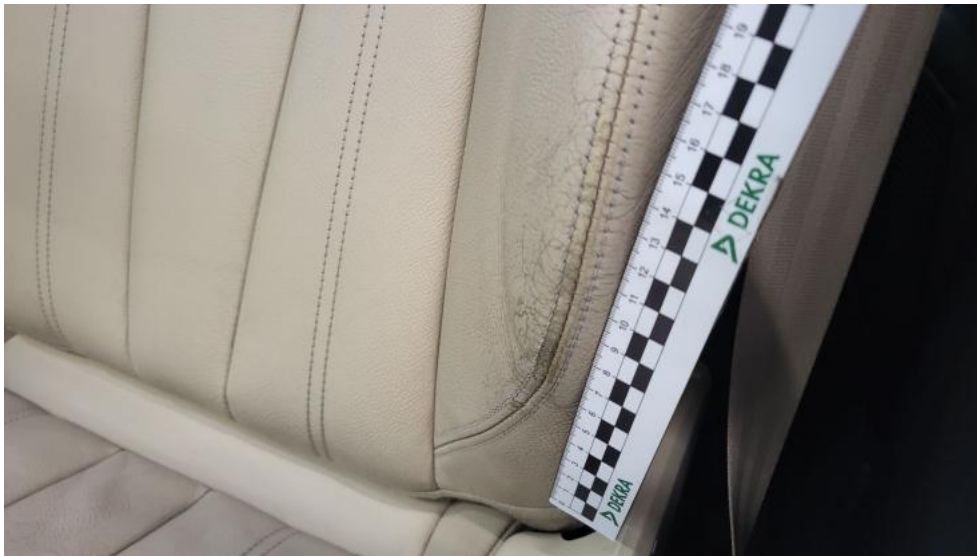
**Photo 83.**

Fotel prz. lew. - Inne 1
