DEKRA's commission No. : PKOL(W)/LODZ/56722/25/08/01  
commission/ damage No. : 22/024343  
Date of commission: 01-08-2025

| Manufacturer | KIA |
| Model | EV6 21-25 |
| Type / version | EV6 77.4kWh Plus AWD |

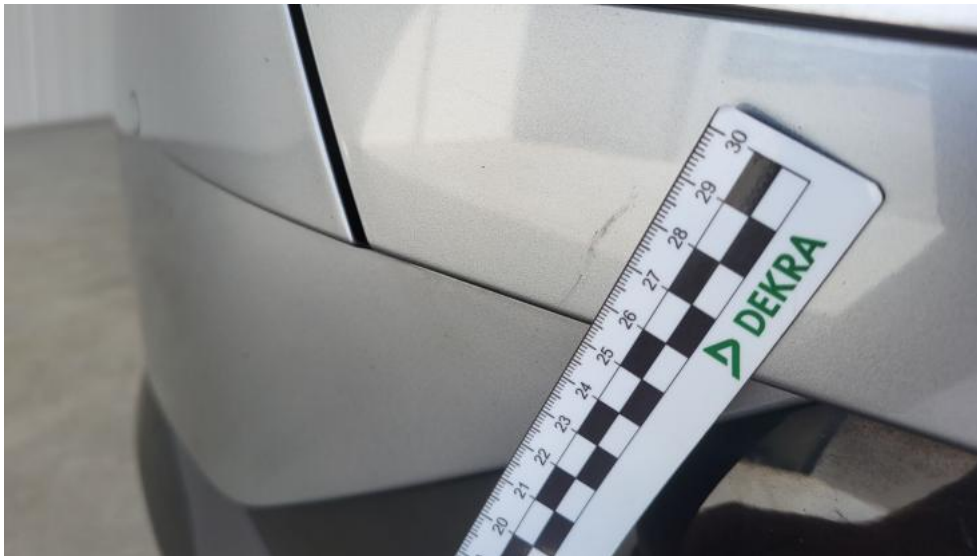
**Photo 57.**

Pokrywy bagażnika - Rysa/odprysk 1
