DEKRA's commission No. : PKOL(W)/LODZ/10261/25/02/10  
 commission/ damage No. : 20/047242  
 Date of commission: 10-02-2025

PKO Leasing SA  
 Świętokrzyska 36  
 00-116 Warszawa

**Vehicle data**

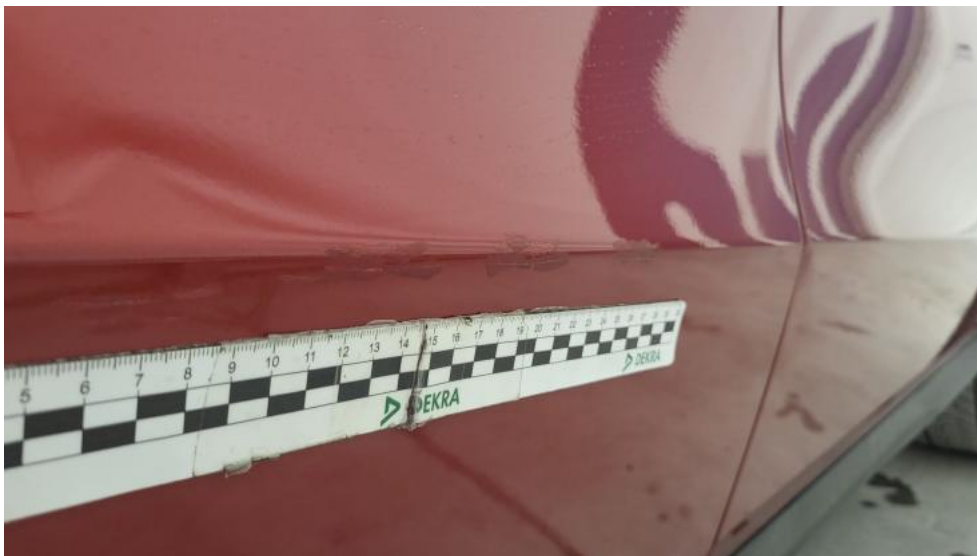
**Photo 51.**

Drzwi przednie P - Inne 1

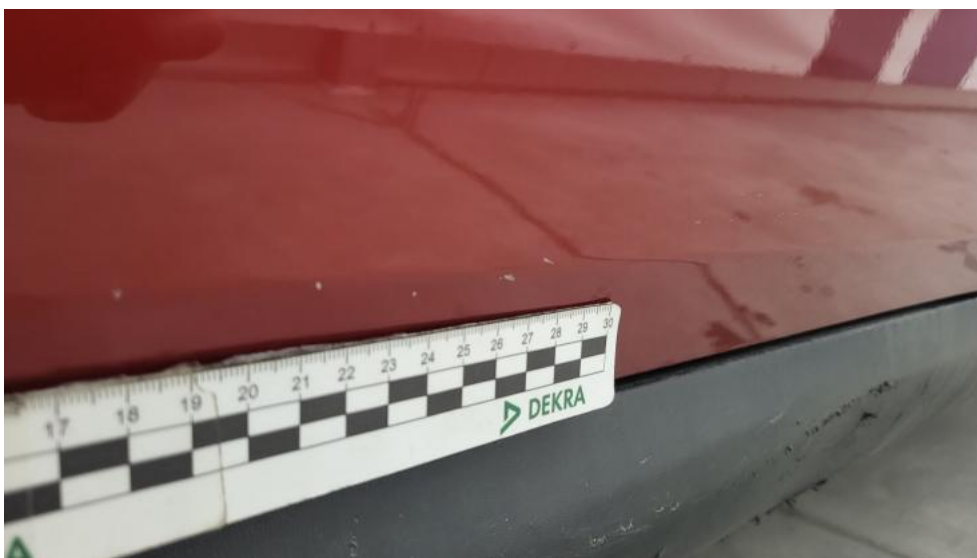
**Photo 52.**

Drzwi tylne P - Rysa/odprysk 1

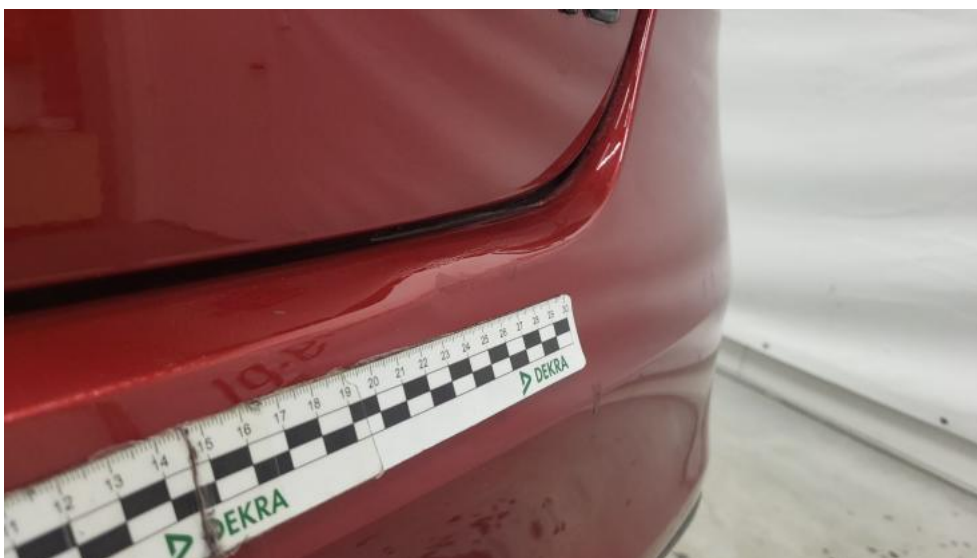
**Photo 60.**

Zderzak tylny - Wgniecenie/odkształcenie 1

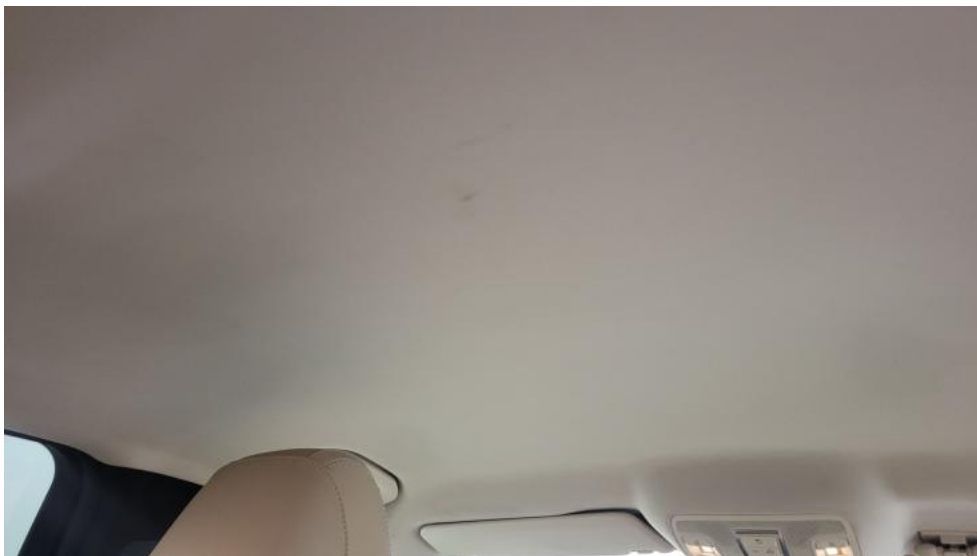
**Photo 95.**  
Podsufitka - Inne 1
