Nr zlecenia DEKRA: PKOL(W)/LODZ/81171/24/10/21
Nr zlecenia/szkody: 23/016884
Data zlecenia: 21-10-2024

Grupa obiektów (Eurotax)	samochody osobowe
Kod EC (Eurotax)	0047626
Producent	CHEVROLET
Model	Corvette
Typ	Corvette 6.2 Z51 Stingray
Rodzaj nadwozia	CPE
Liczba drzwi/liczba miejsc	2/2
Masa własna [kg]	1730
Dopuszczalna masa całkowita [kg]	1980
Rozstaw osi 1/2	0
Rodzaj silnika	z zapłonem iskrowym
Układ oczyszczana spalin	katalizator trójdrożny
Pojemność silnika [ccm]	6162
Moc silnika [KM/kW]	481/354
Skrzynia biegów	automatyczna 8-biegowa
Nr rejestracyjny	DW1VU30
VIN	1G1Y92D47P5113337
Data 1. rejestracji	22-11-2022
Data nast. bad. techn.	13-06-2025
Rok produkcji	2022
Stan licznika [km]	6 002 (odczytany)
Kolor nadwozia/rodzaj powłoki	biały/METALIK

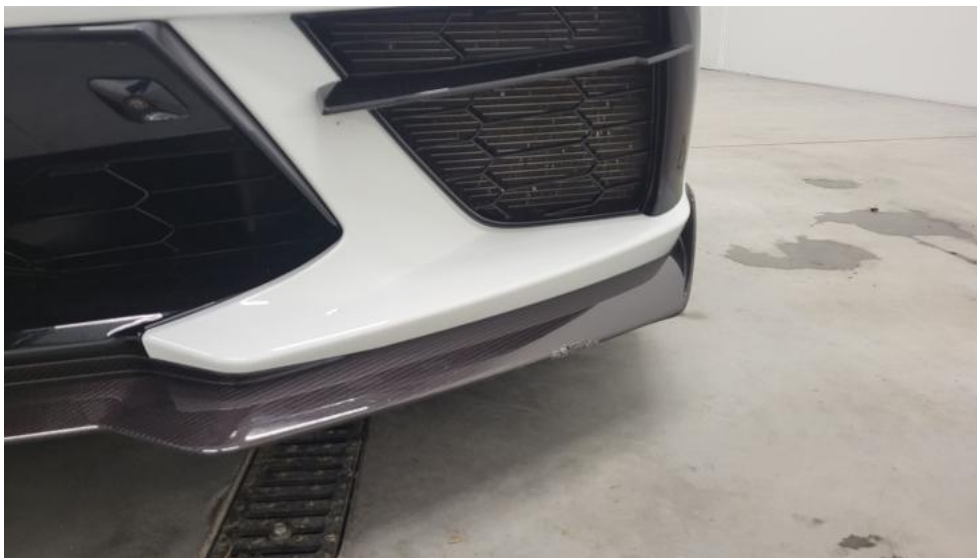
Fot. 71.
Spoiler zderzaka przedniego - zdjęcie pogładowe 1
