Nr zlecenia DEKRA: PKOL(W)/LODZ/86067/24/11/07  
Nr zlecenia/szkody: 23/001182  
Data zlecenia: 07-11-2024

PKO Leasing SA  
Świętokrzyska 36  
00-116 Warszawa

Grupa obiektów (Eurotax)	samochody osobowe
Kod EC (Eurotax)	0114549
Producent	BMW
Model	Seria 3 [F30/F80] 15-18
Typ/wersja	318d Advantage aut
Rodzaj nadwozia	sedan
Liczba drzwi/liczba miejsc	4/5
Masa własna [kg]	1500
Dopuszczalna masa całkowita [kg]	2075
Rozstaw osi 1/2	2810
Rodzaj silnika	z zapłonem samoczynnym
Układ oczyszczana spalin	DPF
Pojemność silnika [ccm]	1995
Moc silnika [KM/kW]	150/110
Skrzynia biegów	automatyczna
Nr rejestracyjny	WZ643FT
VIN	WBA8C31020A815138
Data 1. rejestracji	10-08-2018
Data nast. bad. techn.	10-08-2023
Rok produkcji	2018 (rok produkcji został zweryfikowany z zewnętrzną bazą danych)
Stan licznika [km]	62 267 (odczytany)
Kolor nadwozia/rodzaj powłoki	złoty/2-warstwowy metalizowany

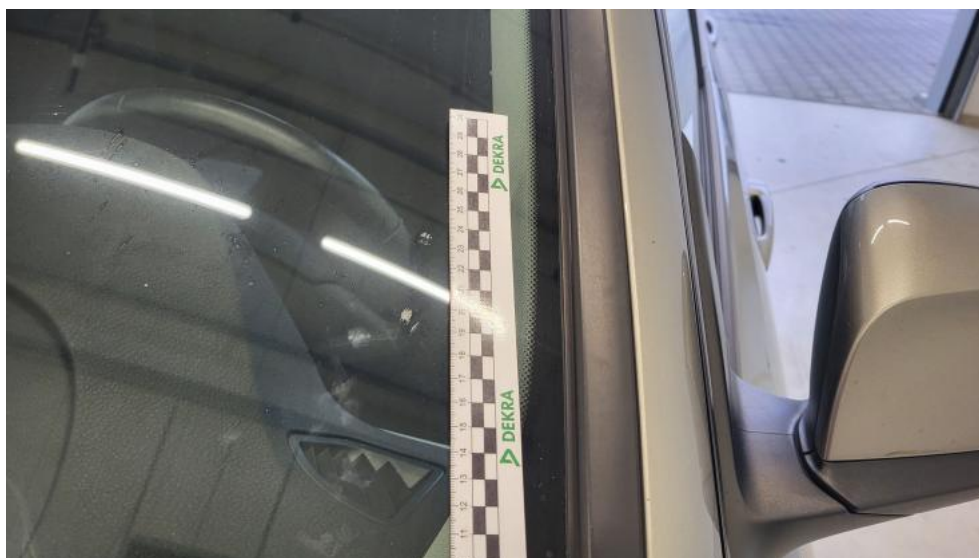
**Fot. 48.**  
Szyba czołowa - zdjęcie poglądowe 1

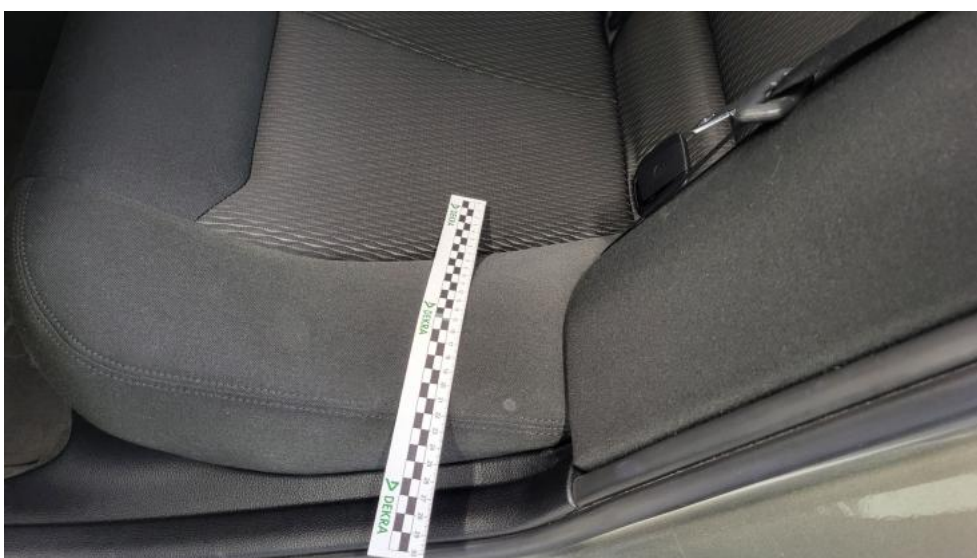
**Fot. 74.**  
Kanapa tyl. - Inne 1

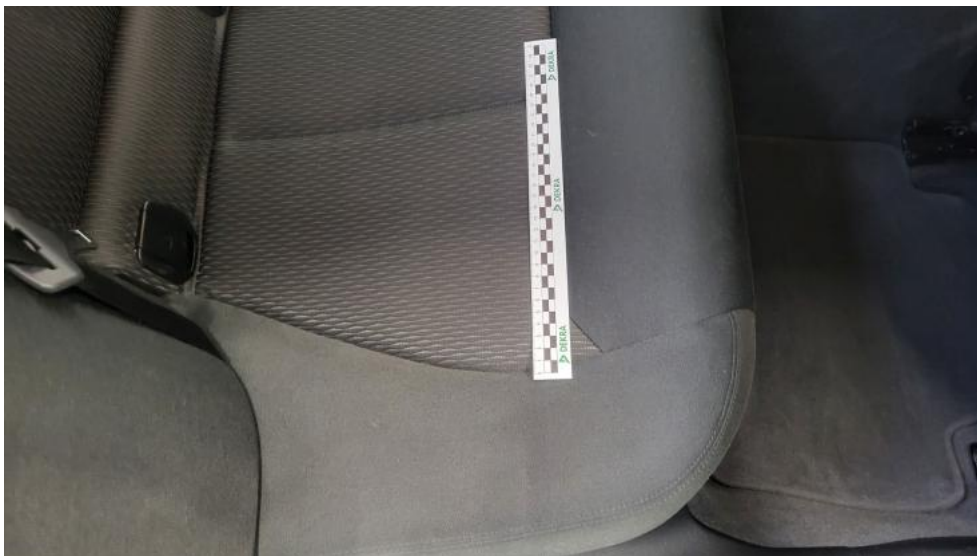
**Fot. 75.**  
Kanapa tyl. - Inne 2

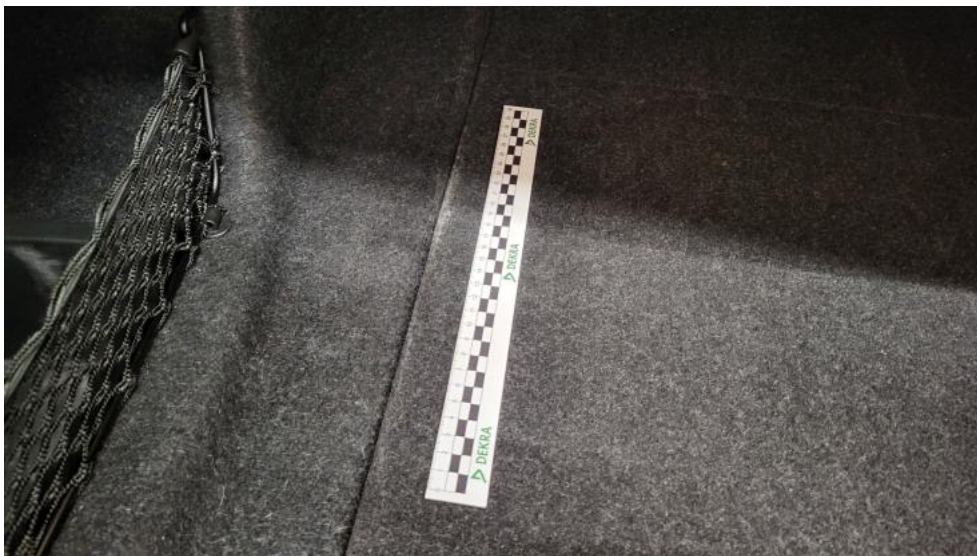
**Fot. 83.**

Wykładzina przestrzeni bagażowej - Inne 1
