DEKRA's commission No. : PKOL(W)/LODZ/85252/24/11/05  
 commission/ damage No. : 00731/LF/23  
 Date of commission: 05-11-2024

**Vehicle data**

Description of the technical condition

PHOTOGRAPHIC DOCUMENTATION

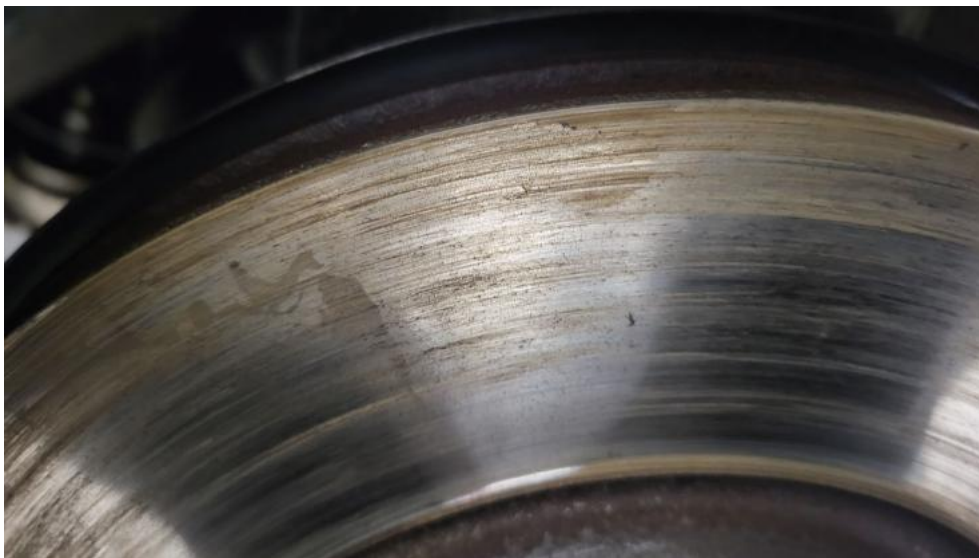
**Photo 15.**

Tarcza hamulcowa przednia prawa

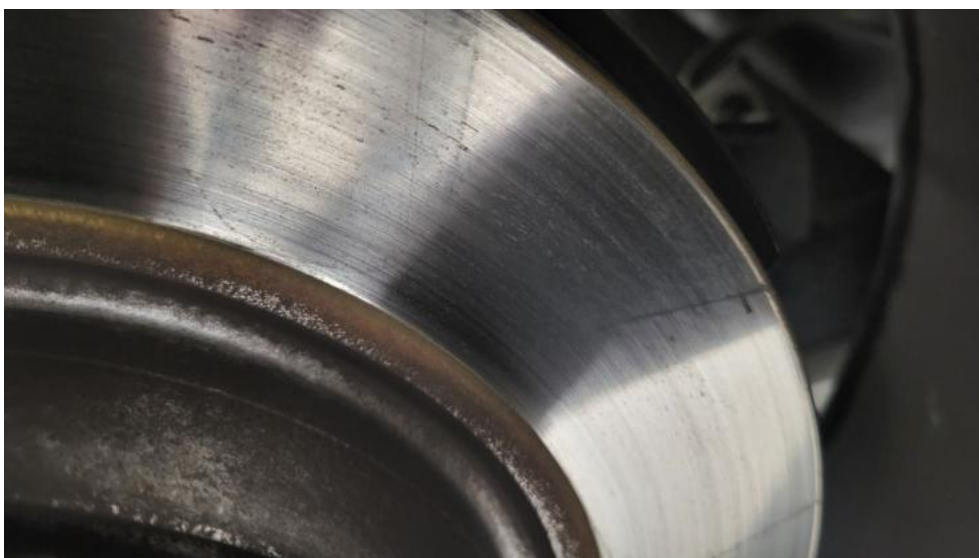
**Photo 16.**

Tarcza hamulcowa tylna prawa

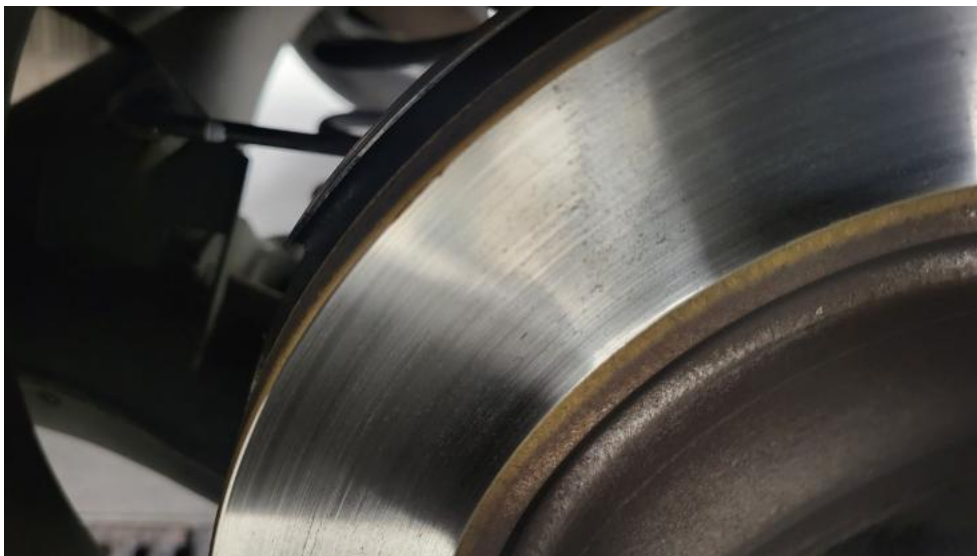
**Photo 17.**

Tarcza hamulcowa tylna lewa

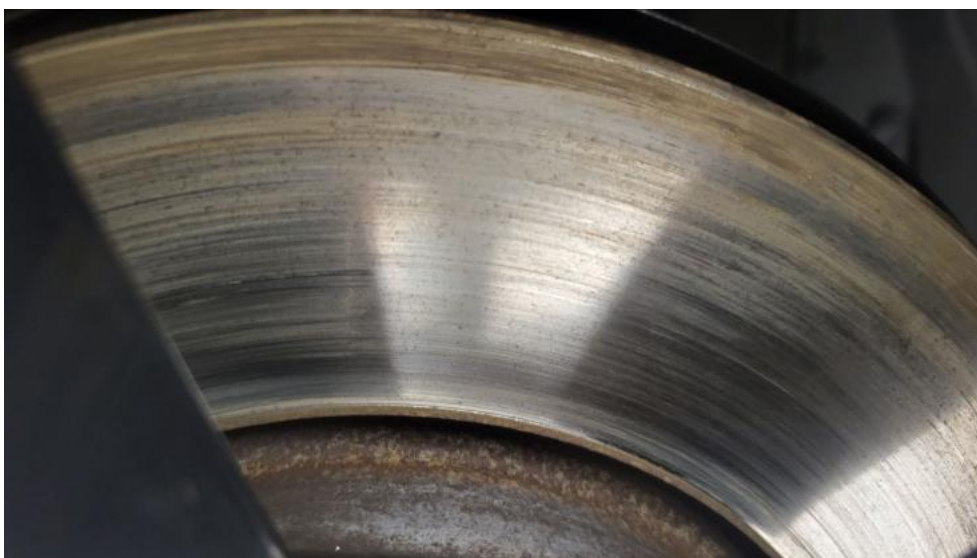
**Photo 18.**

Tarcza hamulcowa przednia lewa

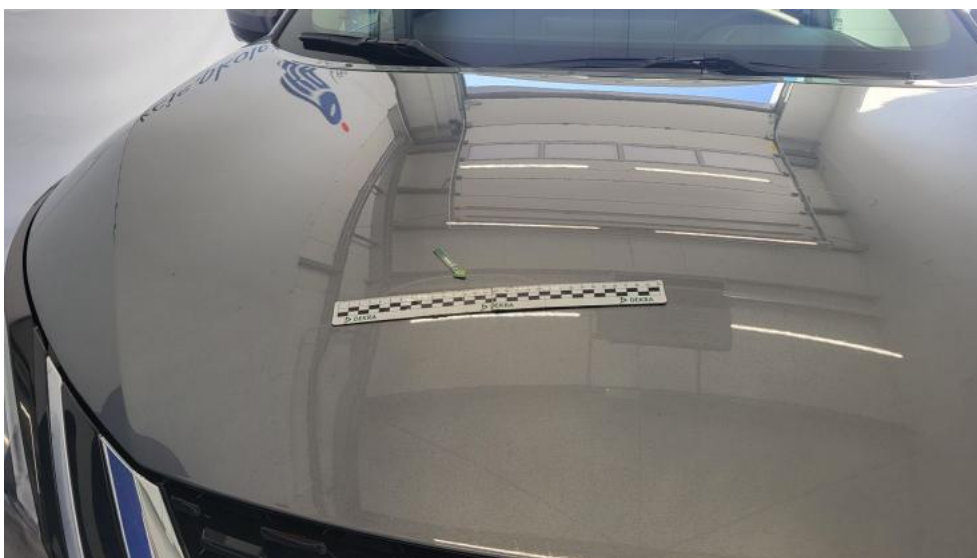
**Photo 38.**  
Pokrywa komory silnika - zdjęcie poglądowe 1

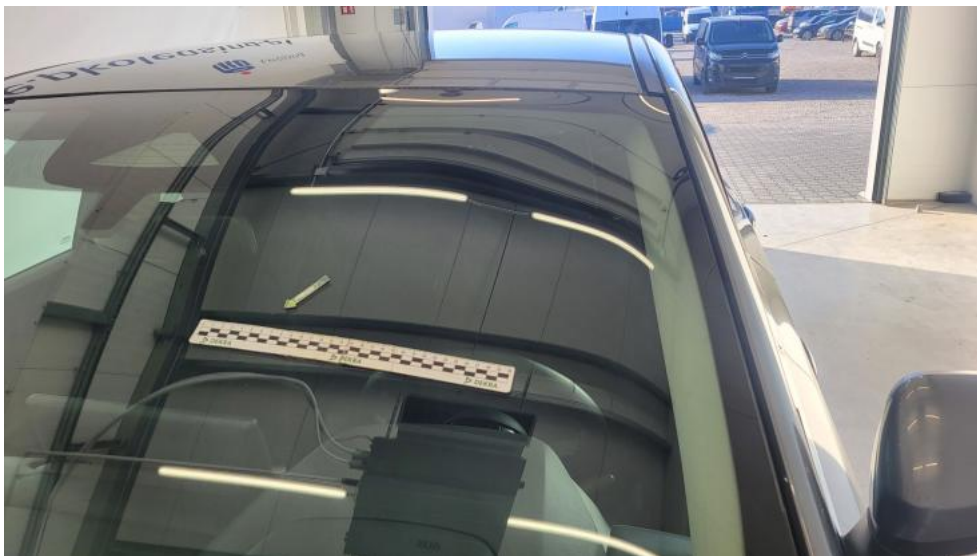
**Photo 43.**

Szyba czołowa ogrzewana - zdjęcie pogładowe 1

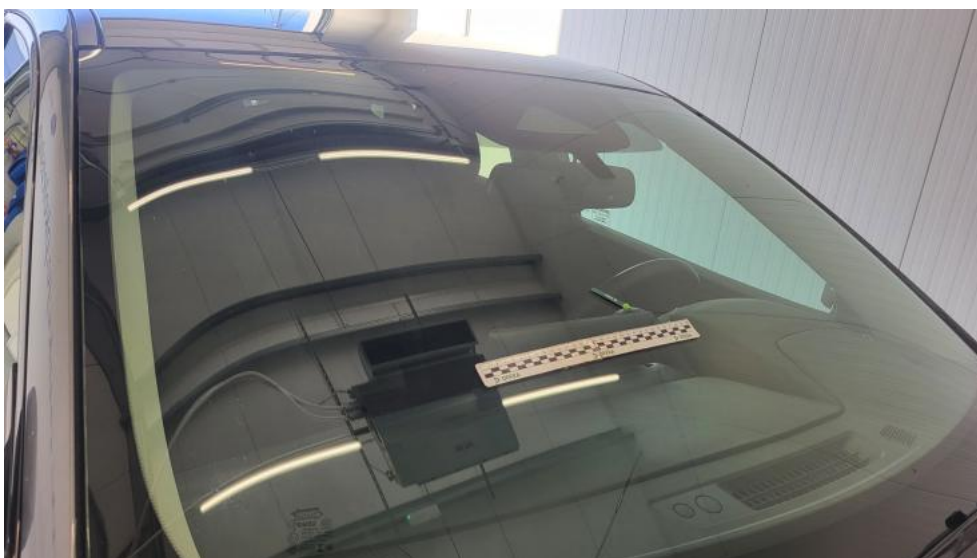
**Photo 44.**

Szyba czołowa ogrzewana - zdjęcie pogładowe 2

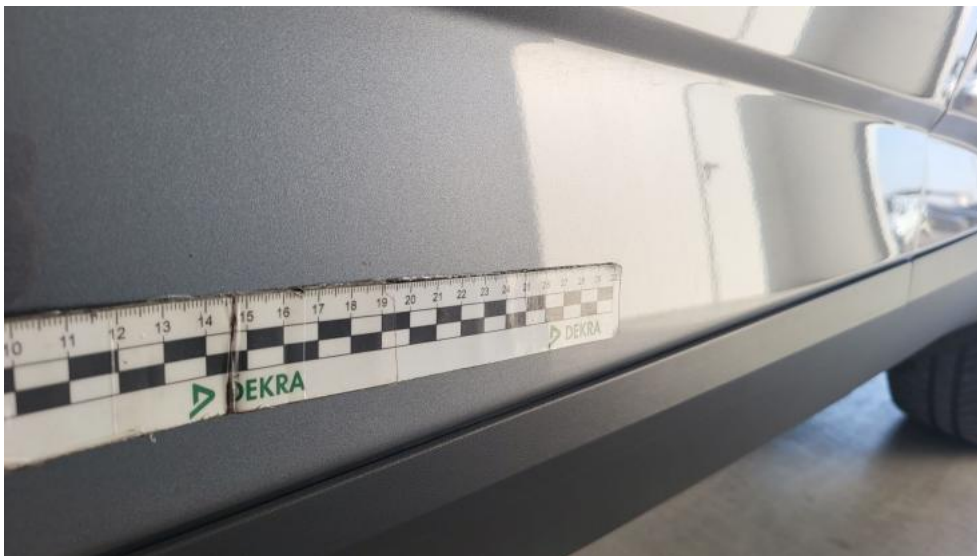
**Photo 61.**

Drzwi przed L - Rysa/odprysk 1
