DEKRA's commission No. : PKOL(W)/LODZ/39657/25/06/02  
commission/ damage No. : 22/009523  
Date of commission: 02-06-2025

| Manufacturer | MERCEDES-BENZ |
| Type / version | GLE 350 de 4-Matic |
| Registration /record No. | FG5584N |

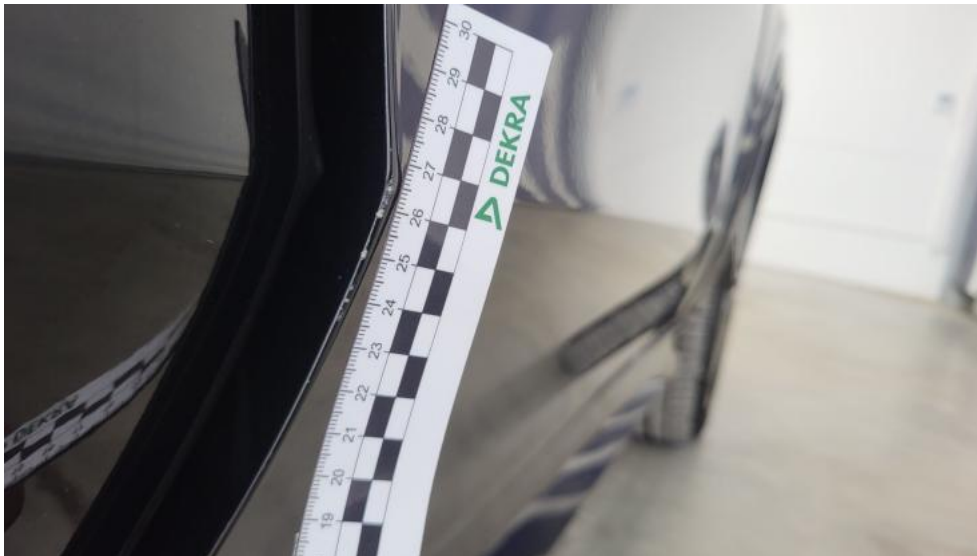
**Photo 57.**

Drzwi przednie P - Rysa/odprysk 1

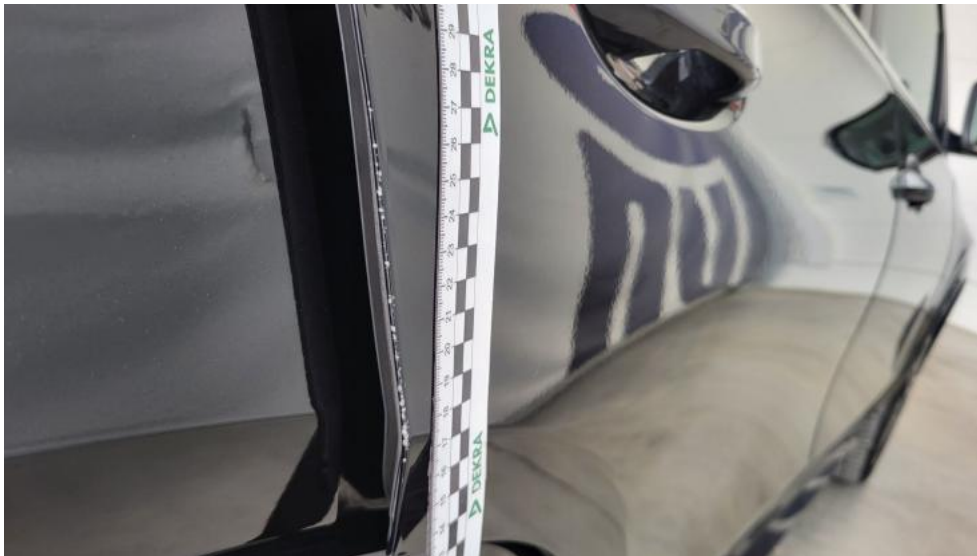
**Photo 59.**

Drzwi tylne P - Rysa/odprysk 1

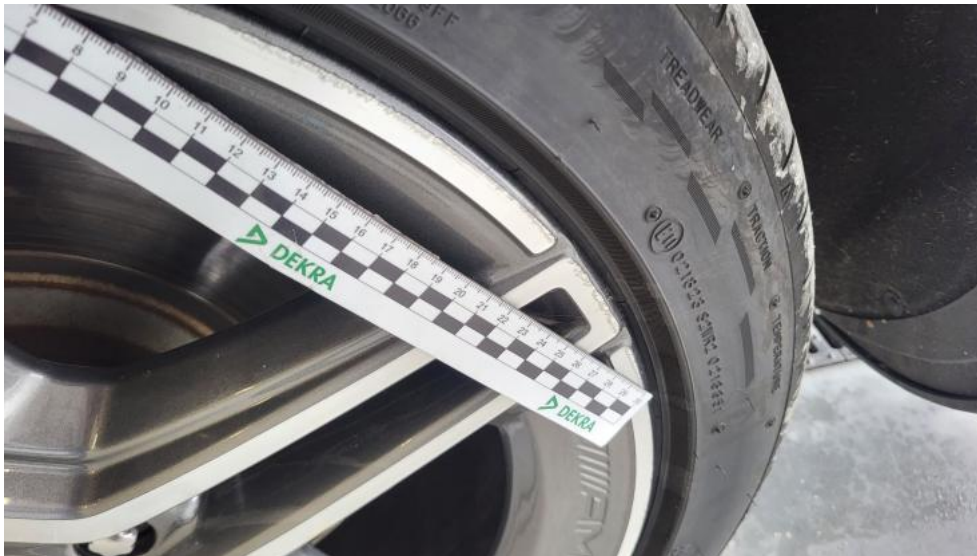
**Photo 69.**

Felga aluminiowa tylna L - Rysa/odprysk 1

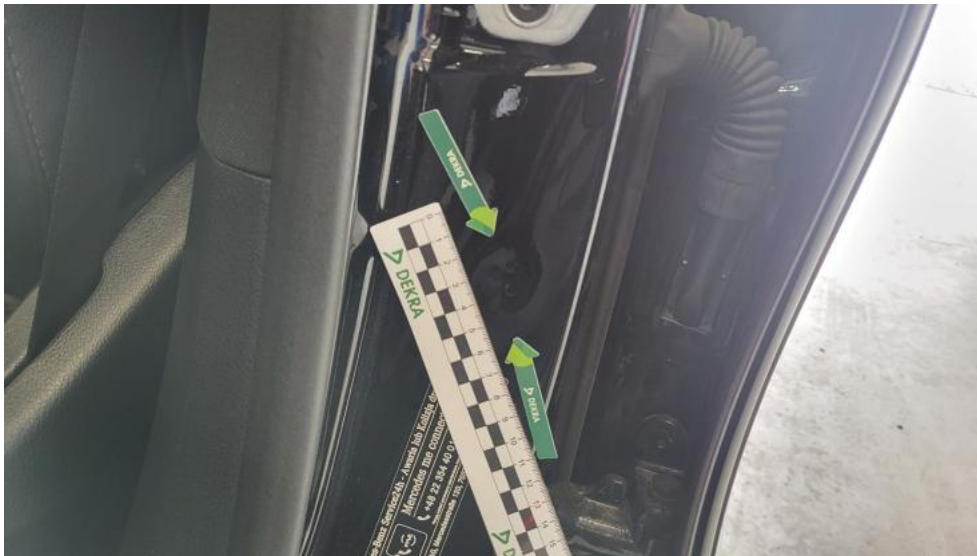
**Photo 73.**

Słupek środkowy L - Wgniecenie/odkształcenie 1

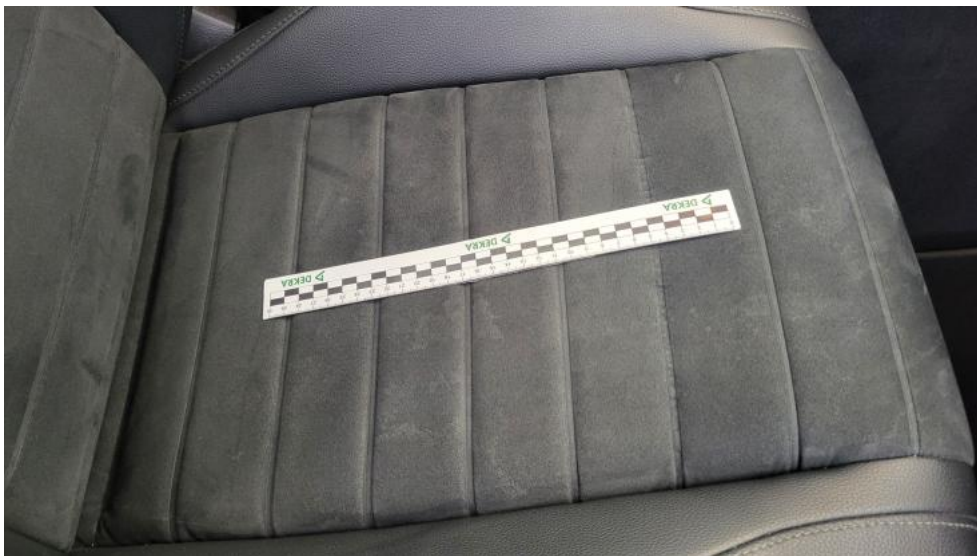
**Photo 77.**

Fotel prz. praw. - Inne 1
