Nr zlecenia DEKRA: PKOL(W)/LODZ/42005/25/06/10
Nr zlecenia/szkody: 21/013911
Data zlecenia: 10-06-2025

Grupa obiektów (Eurotax)	samochody terenowe
Kod EC (Eurotax)	0136952
Producent	FORD
Model	Ranger 19-23
Typ/wersja	Ranger 2.0 EcoBlue 4x4 DC Wildtrak aut
Rodzaj nadwozia	PIC
Liczba drzwi/liczba miejsc	4/5
Masa własna [kg]	2304
Dopuszczalna masa całkowita [kg]	3270
Rozstaw osi 1/2	3220
Rodzaj silnika	z zapłonem samoczynnym
Układ oczyszczana spalin	KSC
Pojemność silnika [ccm]	1995
Moc silnika [KM/kW]	213,05/156,7
Skrzynia biegów	automatyczna
Nr rejestracyjny	CT6969V
VIN	6FPPXXMJ2PMP06530
Data 1. rejestracji	09-07-2021
Data nast. bad. techn.	09-07-2026
Rok produkcji	2021 (rok produkcji został zweryfikowany z zewnętrzną bazą danych)
Stan licznika [km]	187 891 (odczytany)
Kolor nadwozia/rodzaj powłoki	grafitowy/2-warstwowy metalizowany

Pomiar grubości powłoki lakierowej poj.

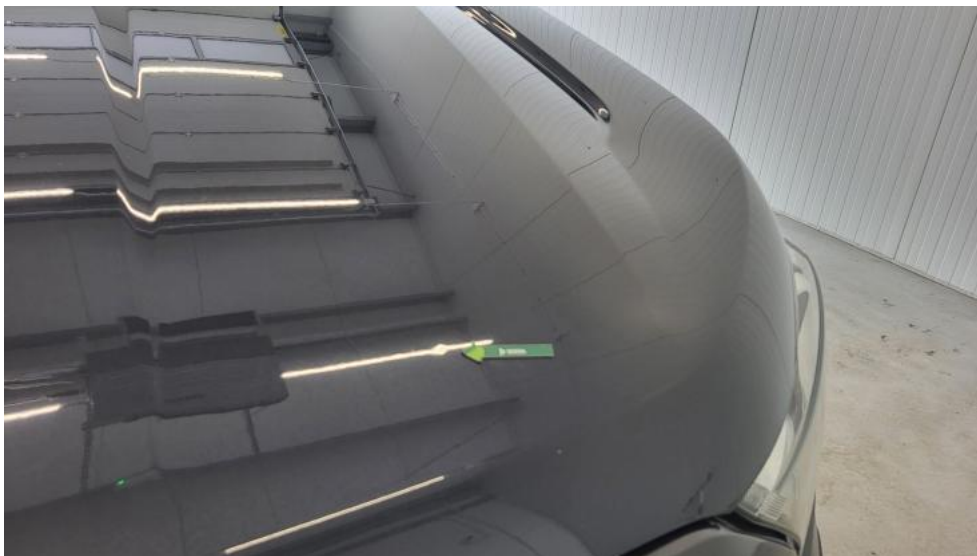
Fot. 37.
Pokrywa komory silnika - Wgniecenie/odkształcenie 1

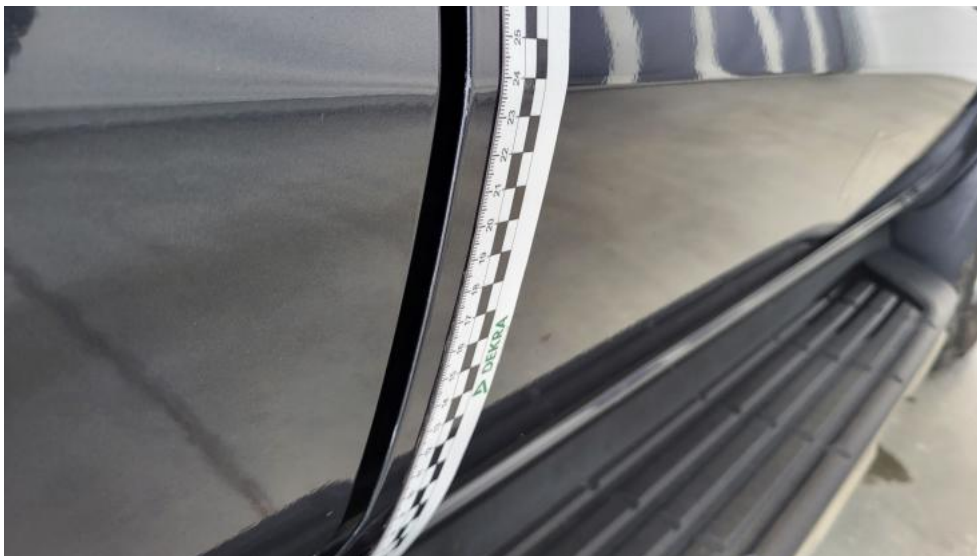
Fot. 41.
Drzwi przednie P - Rysa/odprysk 1

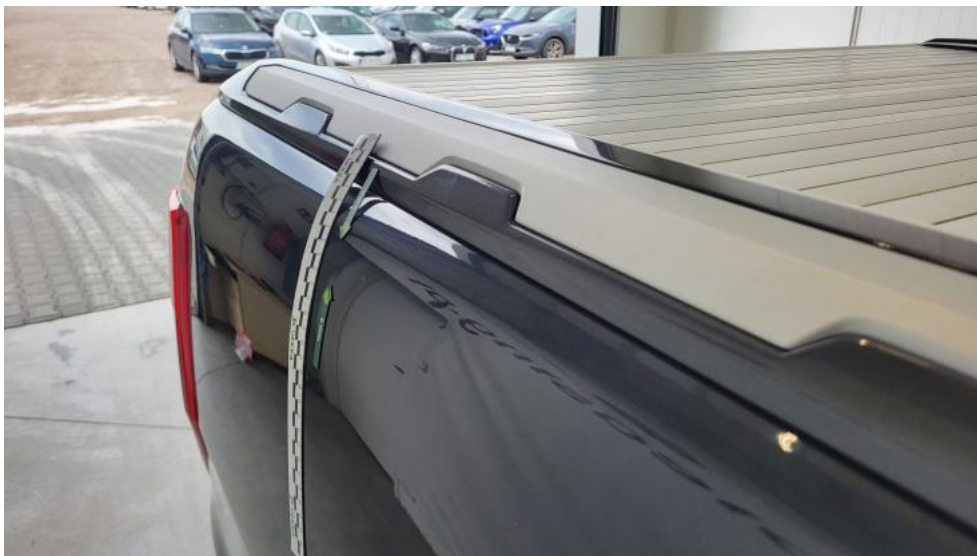
Fot. 49.
Błotnik tylny P / Ściana boczna P - Wgniecenie/odkształcenie 1

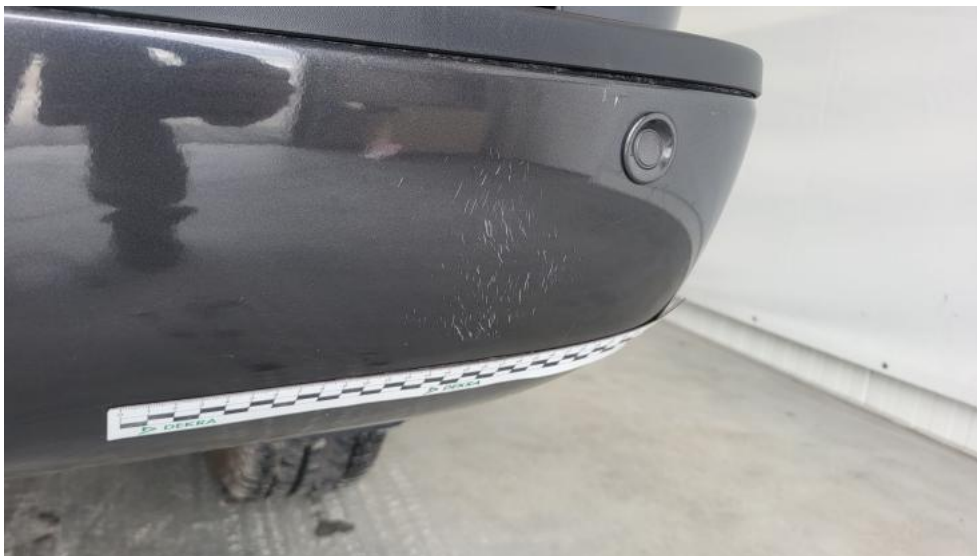
Fot. 53.
Zderzak tylny - Rysa/odprysk 1

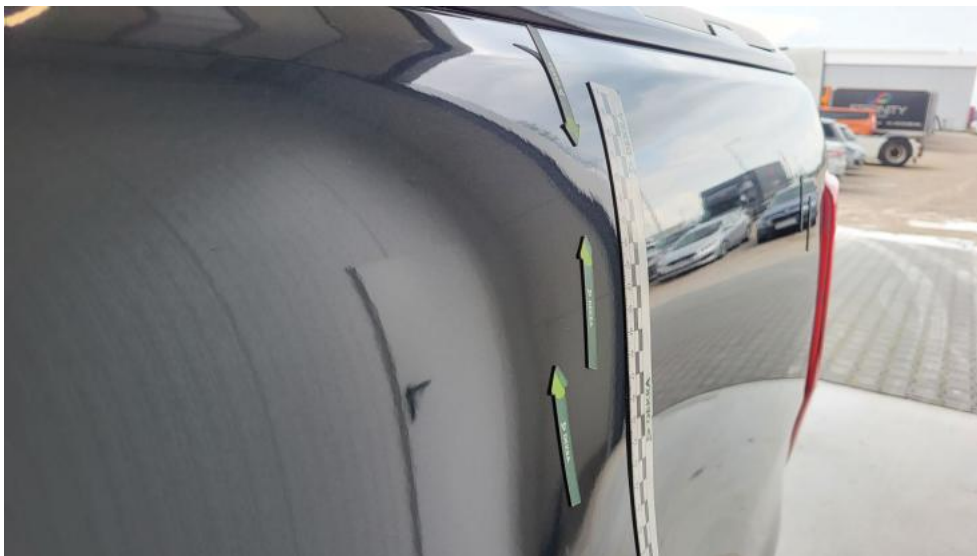
Fot. 57.
Błotnik tylny L / Ściana boczna L - Wgniecenie/odkształcenie 1
