DEKRA's commission No. : PKOL(W)/LODZ/25090/25/04/04  
commission/ damage No. : 00778/EO/23  
Date of commission: 04-04-2025

| Manufacturer | MERCEDES-BENZ |
| Type / version | AMG CLA 35 4-Matic 7G-DCT |
| Registration /record No. | TK478CP |

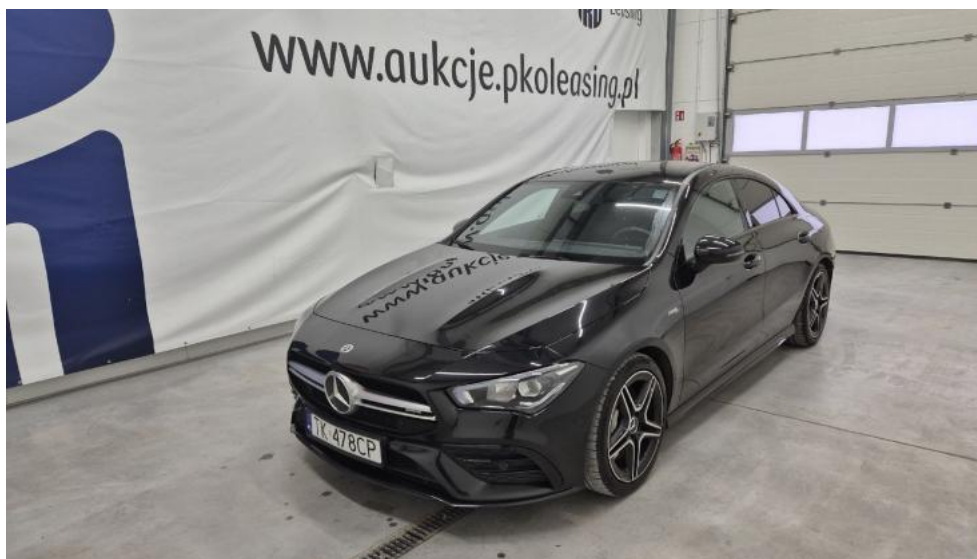
**Photo 1.**  
Przekątna przednia lewa

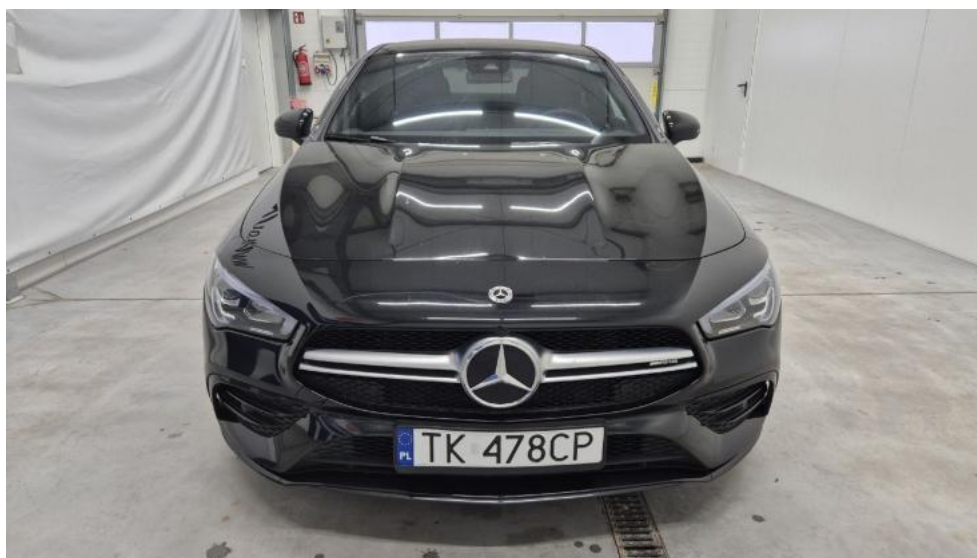
**Photo 2.**  
Przód

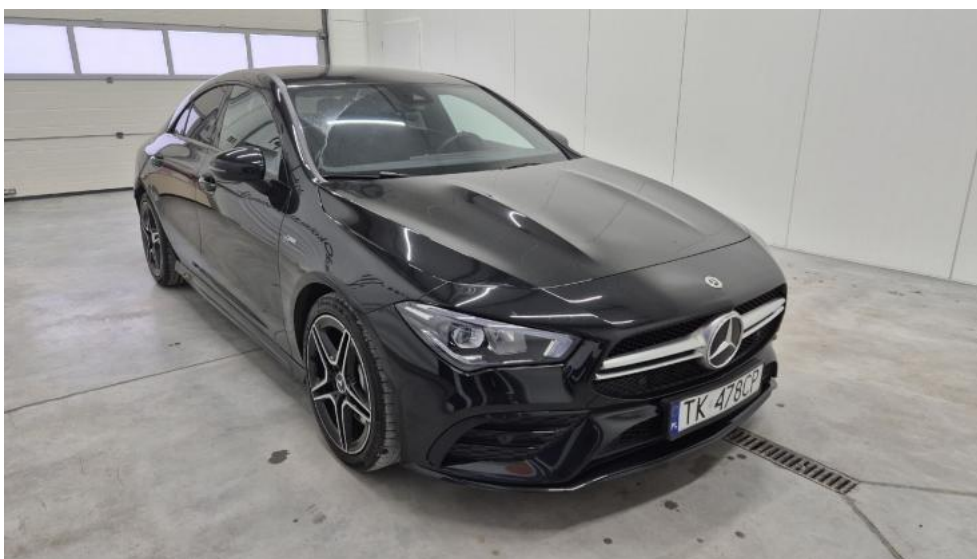
**Photo 3.**

Przekątna przednia prawa

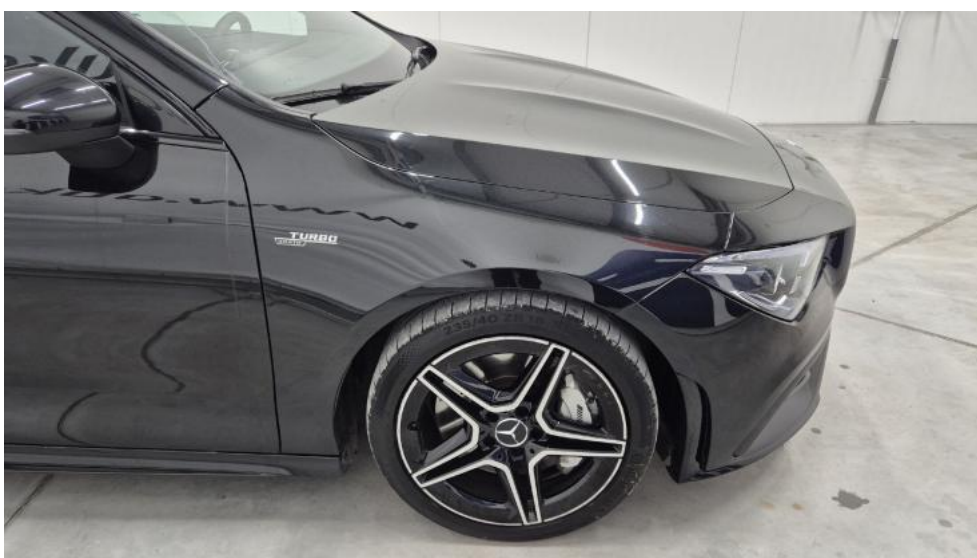
**Photo 4.**

Bok prawy z przodu

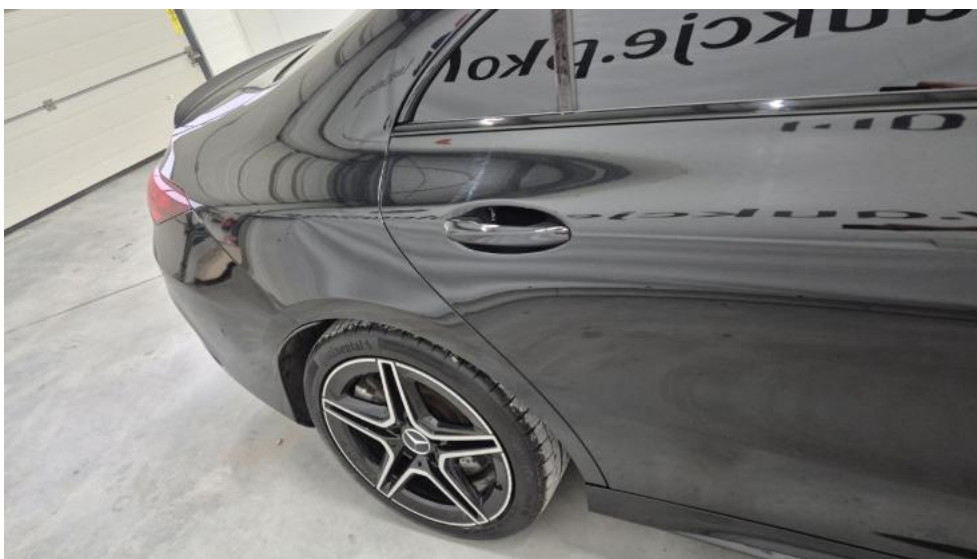
**Photo 5.**  
Bok prawy z tyłu

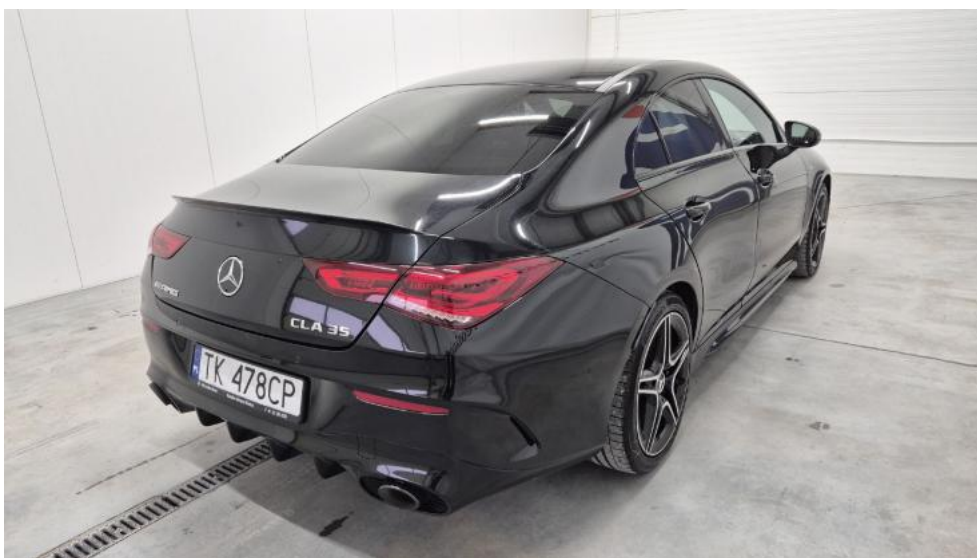
**Photo 6.**  
Przekątna tylna prawa

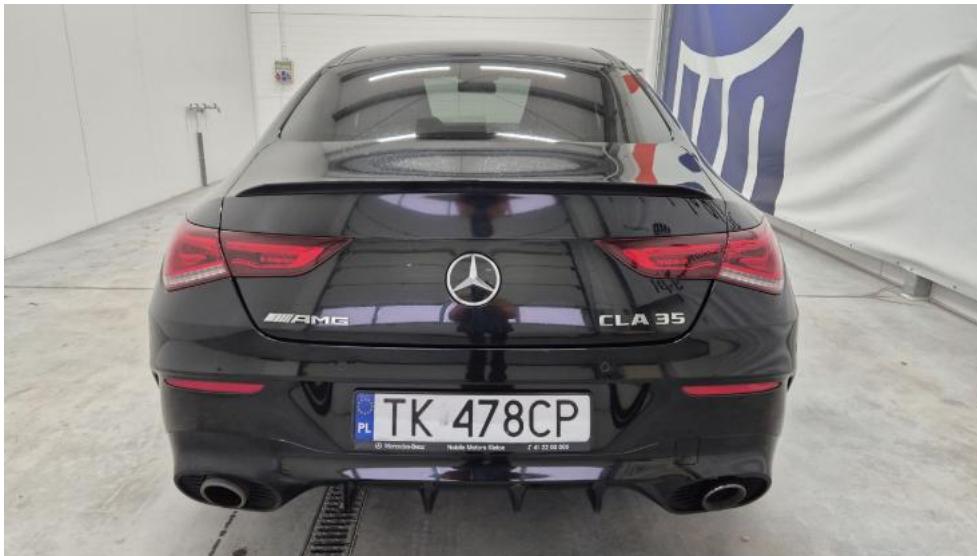
**Photo 7.**

Tył

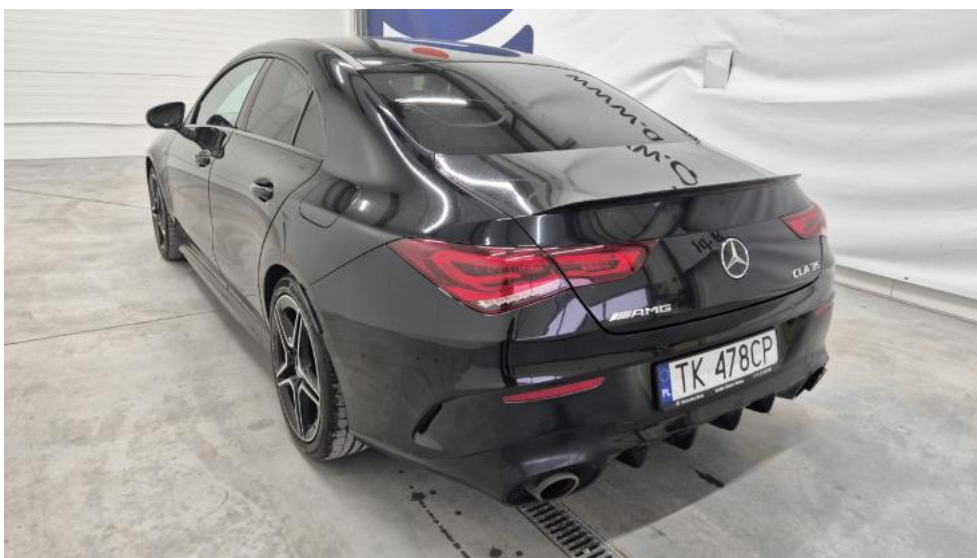
**Photo 8.**

Przekątna tylna lewa

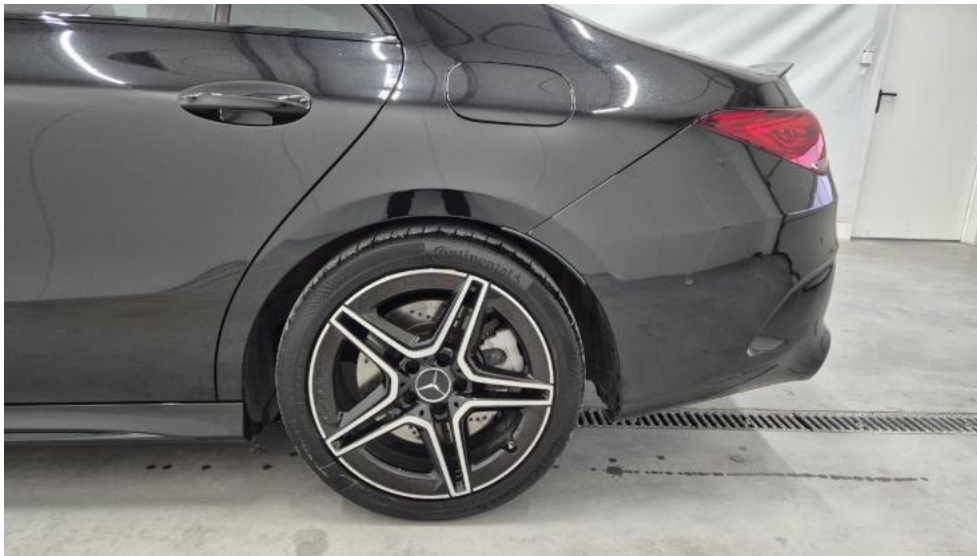
**Photo 9.**

Bok lewy z tyłu

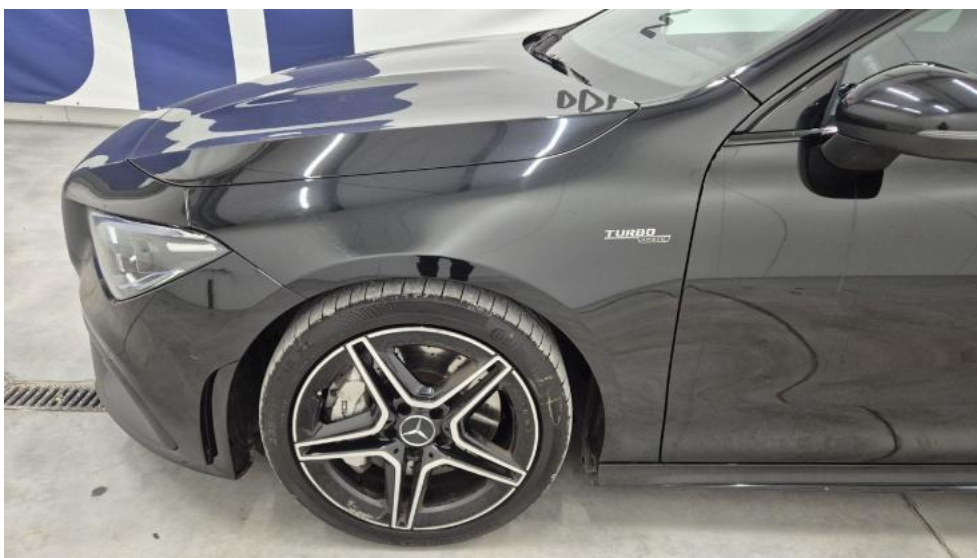
**Photo 10.**

Bok lewy z przodu

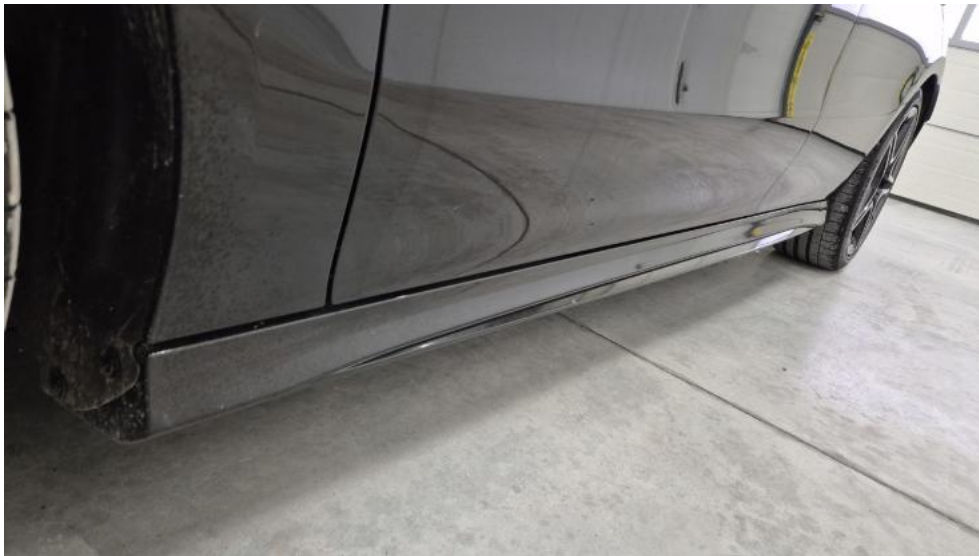
**Photo 11.**

Próg lewy (widok od przodu)

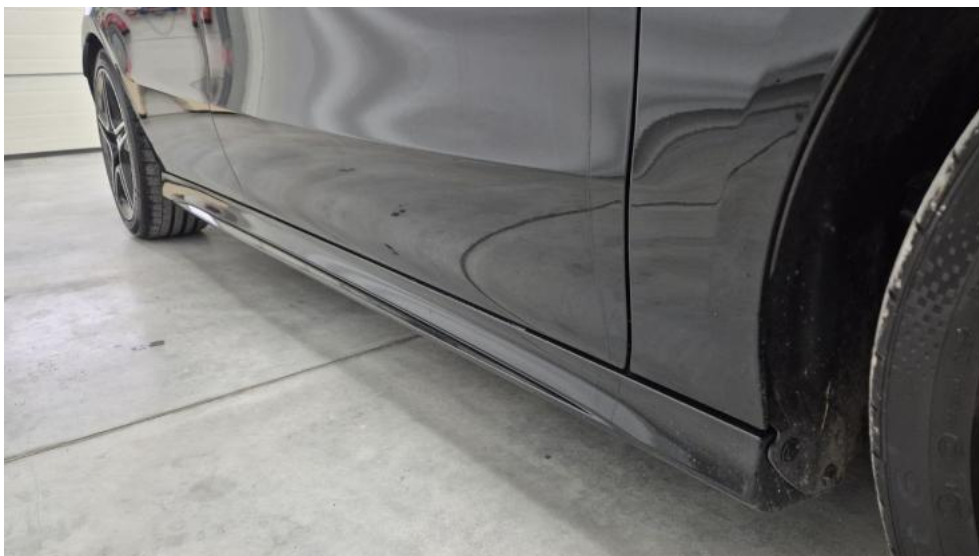
**Photo 12.**

Próg prawy (widok od przodu)

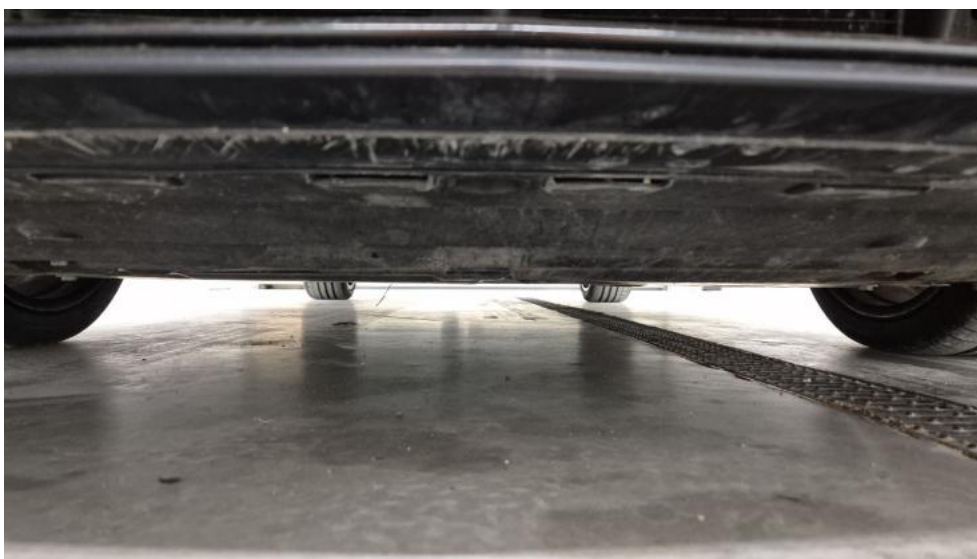
**Photo 13.**

Spód pojazdu przód

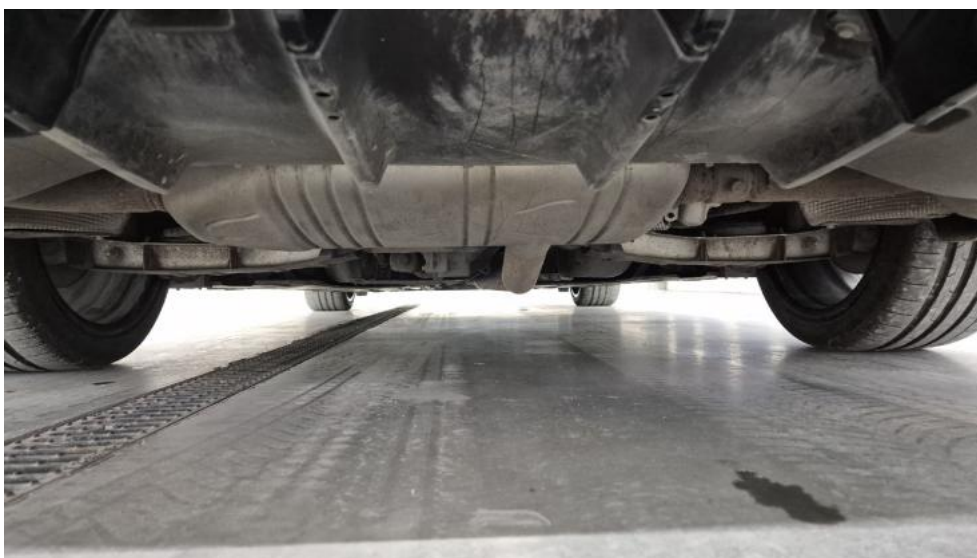
**Photo 14.**

Spód pojazdu tył

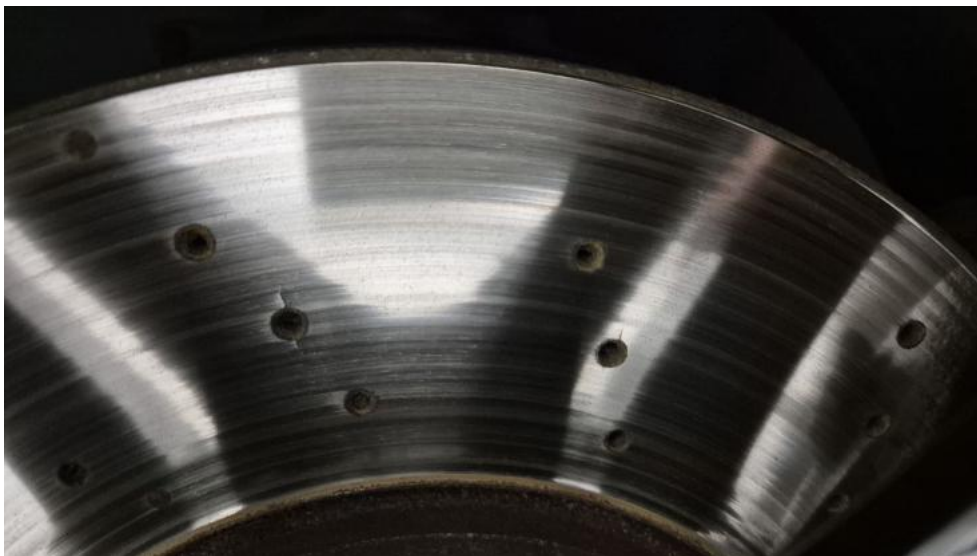
**Photo 15.**

Tarcza hamulcowa przednia prawa

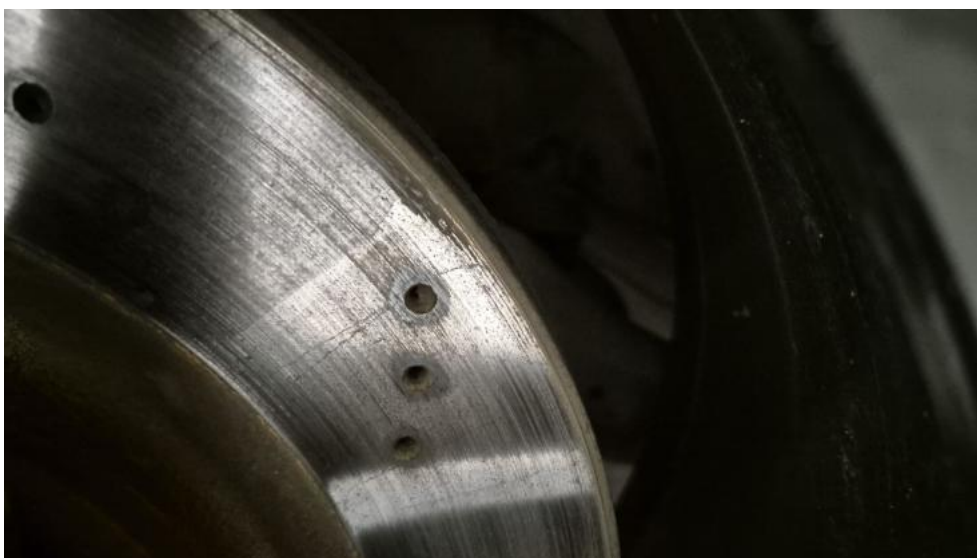
**Photo 16.**

Tarcza hamulcowa tylna prawa

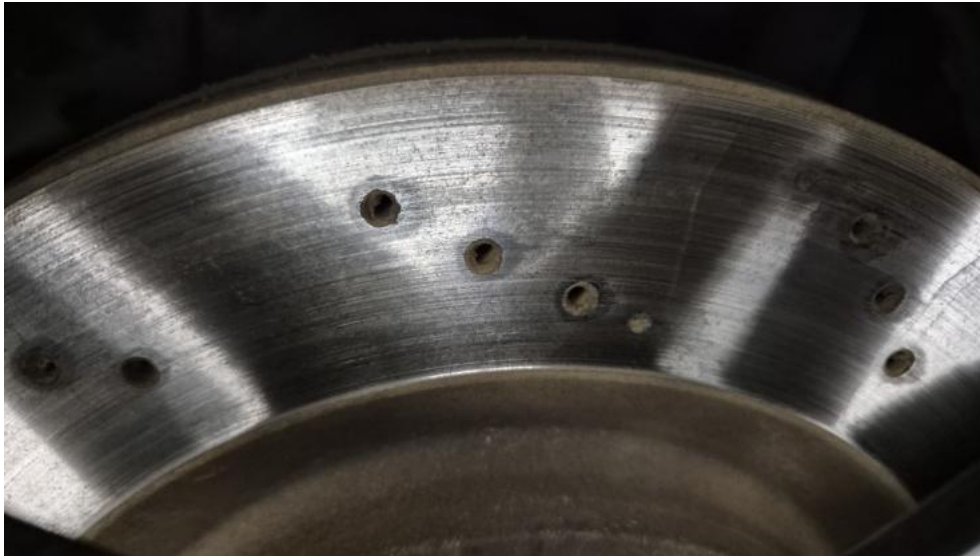
**Photo 17.**

Tarcza hamulcowa tylna lewa

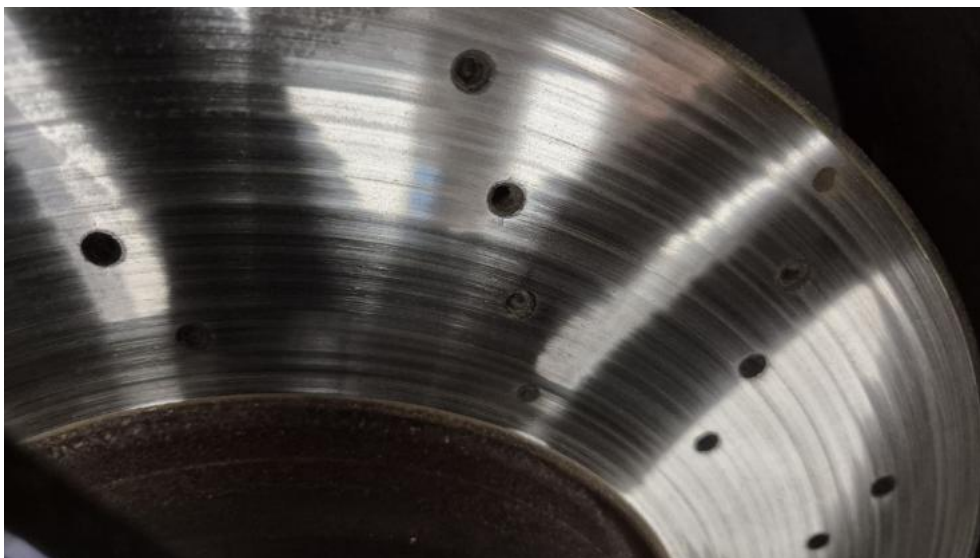
**Photo 18.**

Tarcza hamulcowa przednia lewa

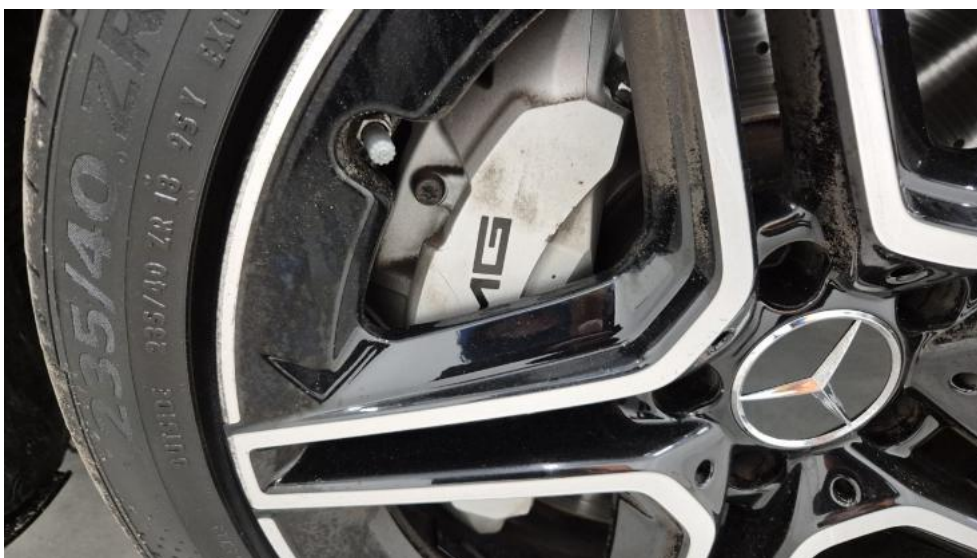
**Photo 38.**  
Zdjęcie do protokołu

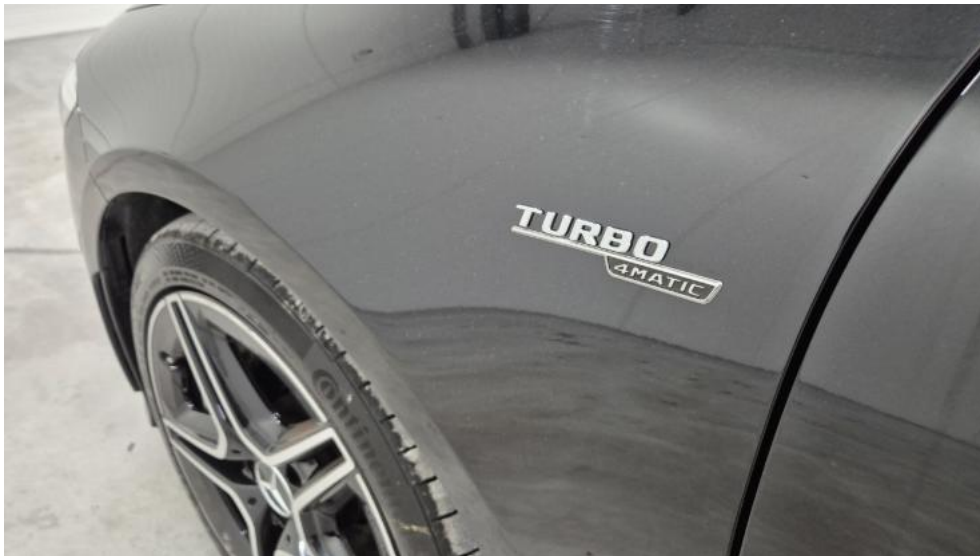
**Photo 39.**

Zdjęcie do protokołu

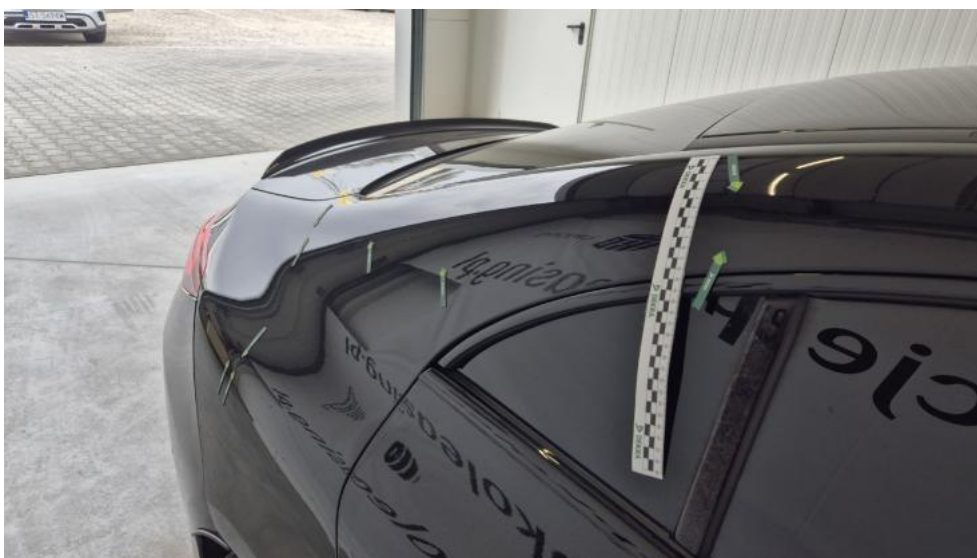
**Photo 54.**

Łotnik tylny P / Ściana boczna P - zdjęcie pogładowe 1

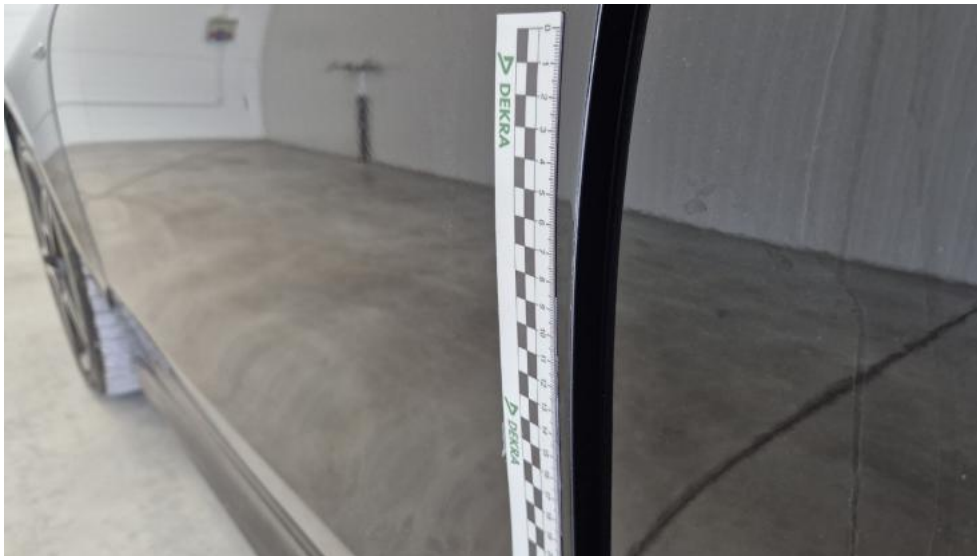
**Photo 63.**

Drzwi przed L - Rysa/odprysk 1

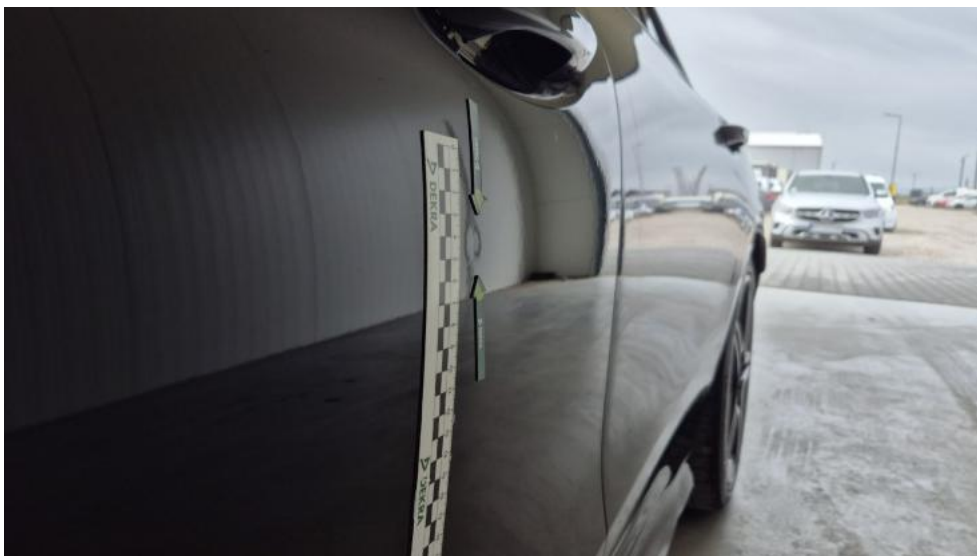
**Photo 64.**

Drzwi przed L - Wgniecenie/odkształcenie 1

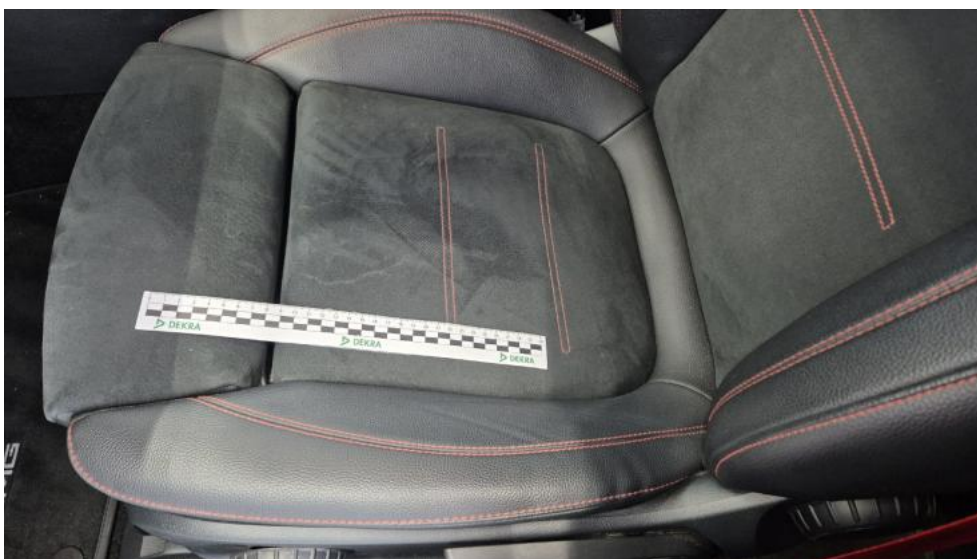
**Photo 69.**

Fotel prz. lew. - Inne 1

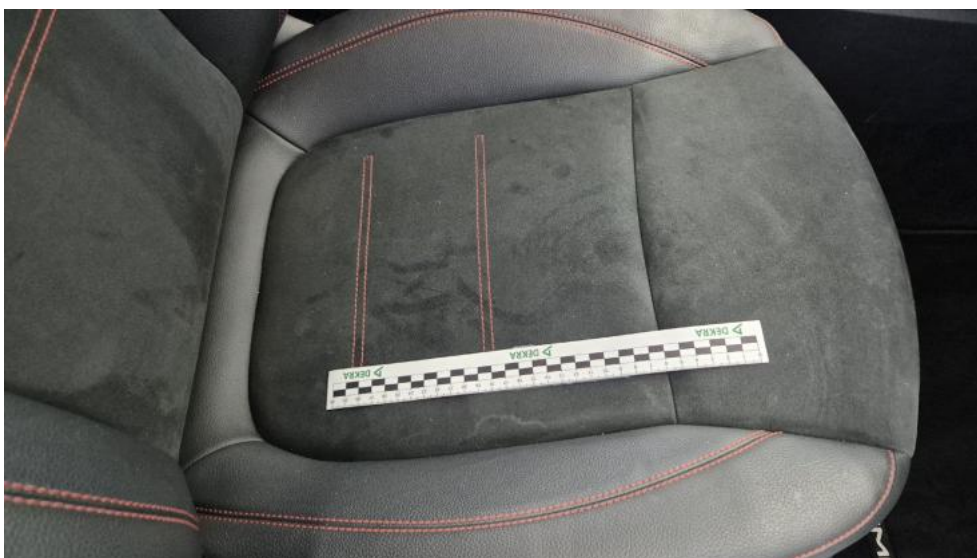
**Photo 70.**

Fotel prz. praw. - Inne 1

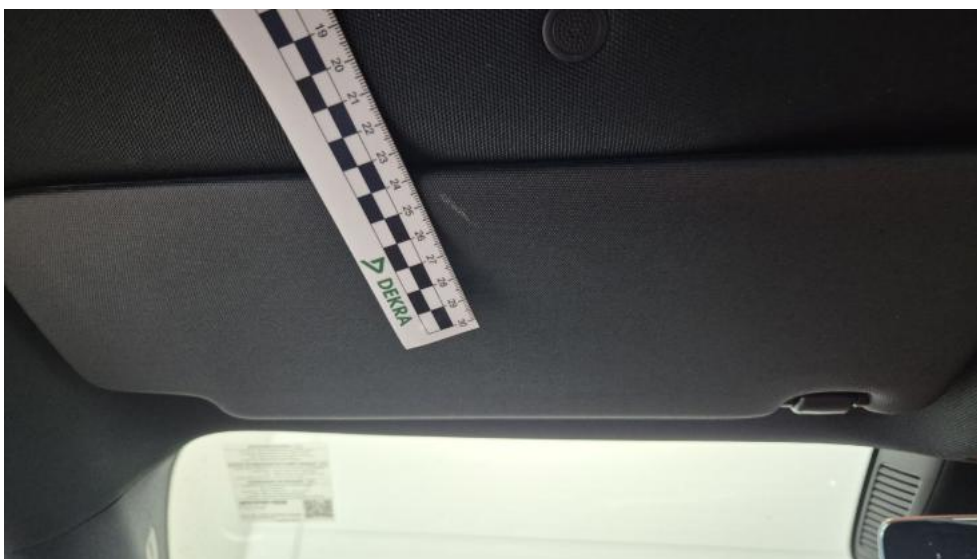
**Photo 71.**

Osłona p/słoneczna lewa - Inne 1

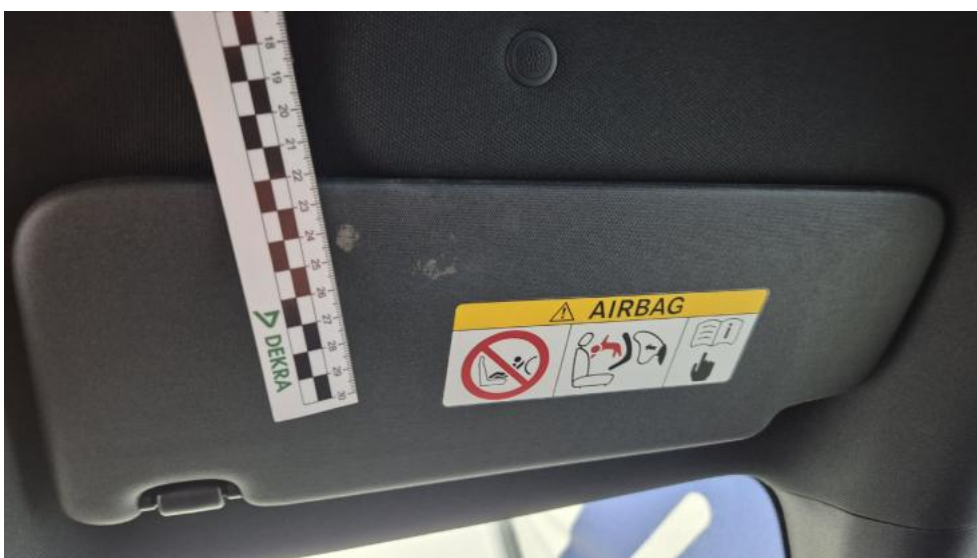
**Photo 72.**

Osłona p/słoneczna prawa - Inne 1
