Nr zlecenia DEKRA: PKOL(W)/LODZ/37063/25/05/22  
Nr zlecenia/szkody: 19/031931  
Data zlecenia: 22-05-2025

**DEKRA Polska - Centrala**  
02-673 Warszawa, ul. Konstruktorska 12A

| Model | A6 [4G] 11-14 |
| Typ/wersja | A6 2.0 TDI ultra S tronic |

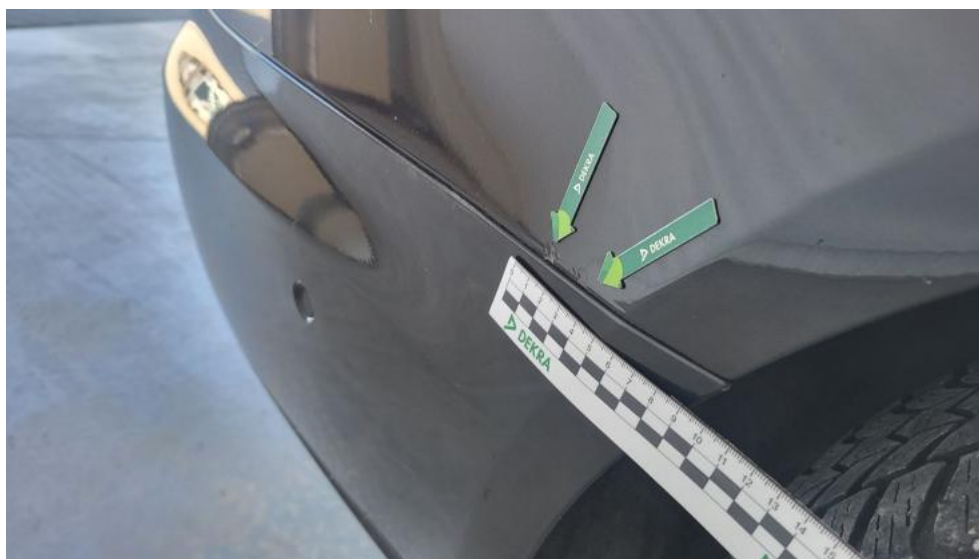
**Fot. 49.**

Błotnik tylny P / Ściana boczna P - zdjęcie poglądowe 1

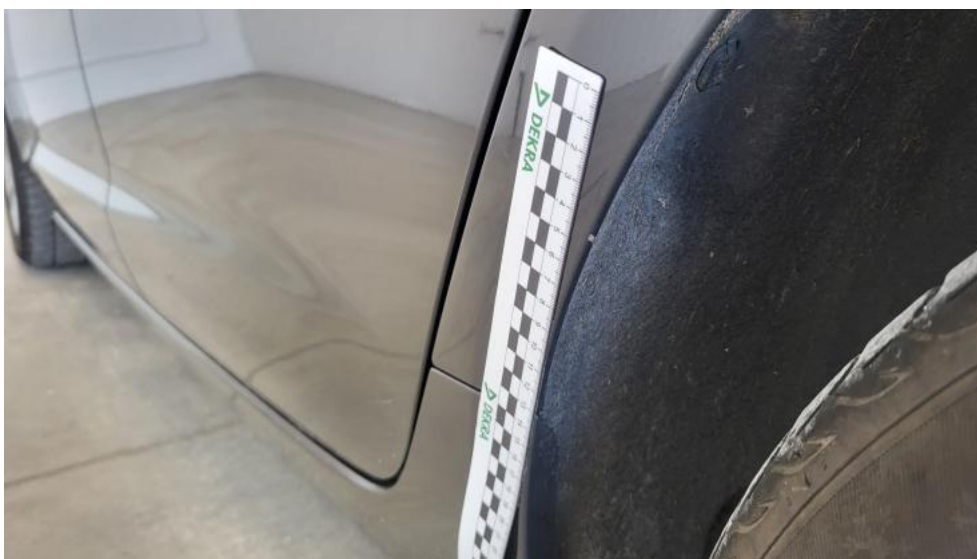
**Fot. 57.**

Błotnik tylny L / Ściana boczna L - zdjęcie poglądowe 1

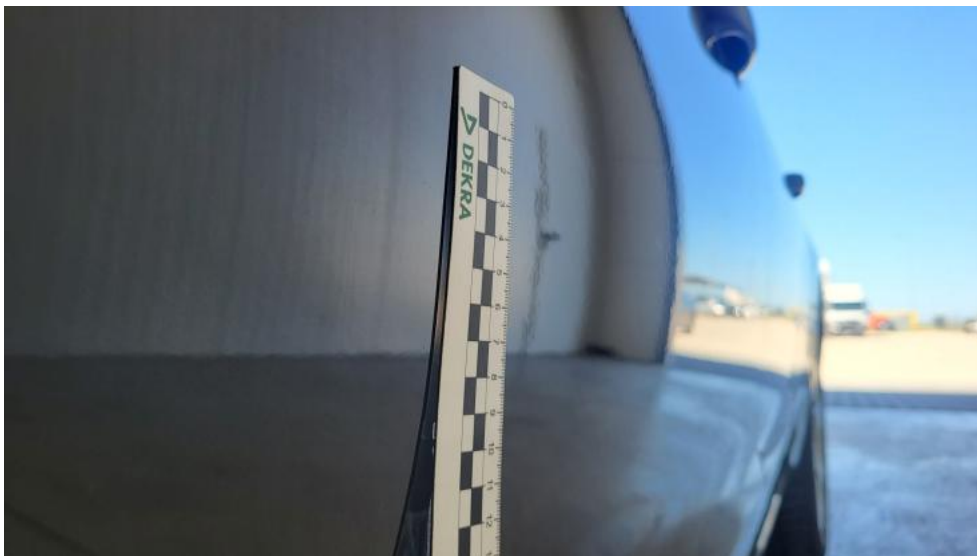
**Fot. 63.**

Drzwi przed L - Wgniecenie/odkształcenie 1

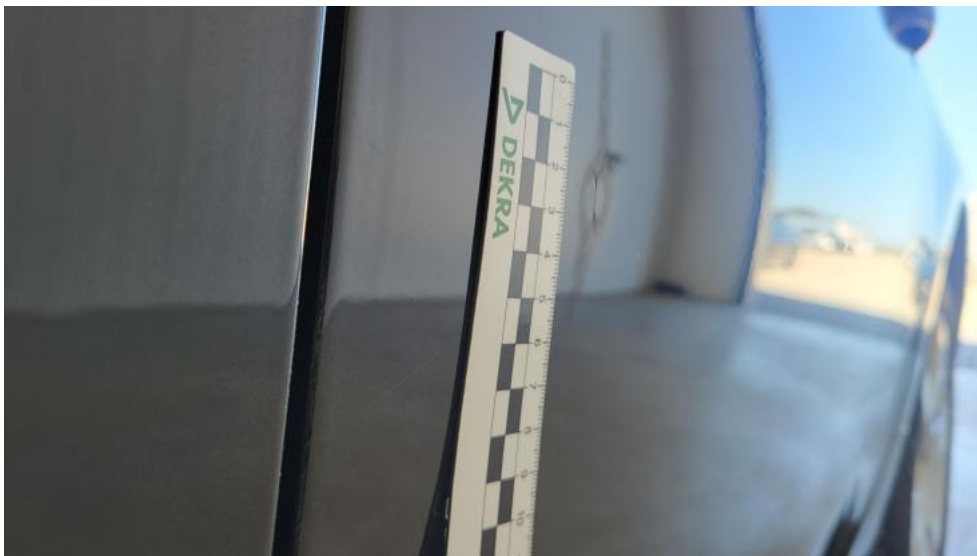
**Fot. 65.**

Drzwi tylne L - Wgniecenie/odkształcenie 1

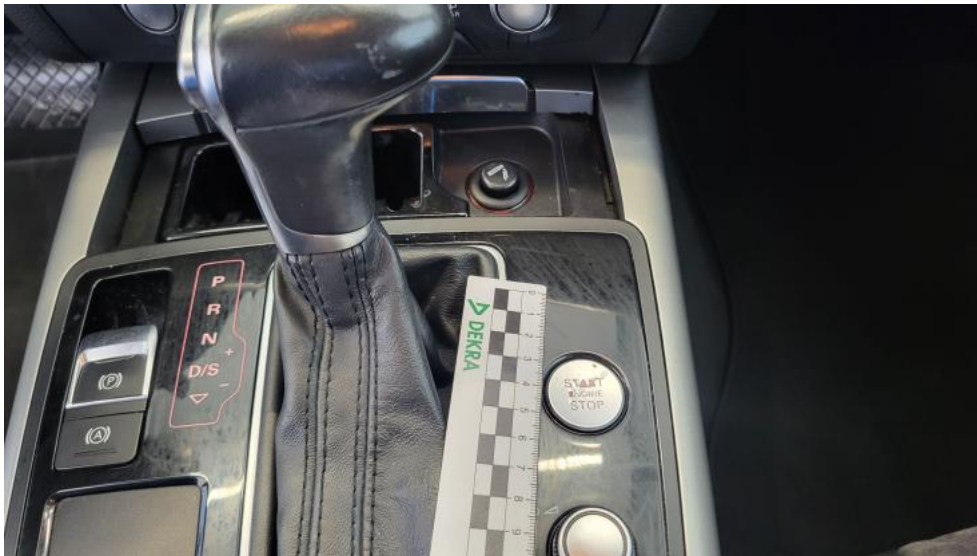
**Fot. 67.**

Konsola tunelu śr. - Rysa/odprysk 1
