DEKRA's commission No. : PKOL(W)/LODZ/16327/26/02/23
 commission/ damage No. : 23/035286
 Date of commission: 23-02-2026

Vehicle data

Measurement of thickness of the vehicle lacquer coating

PHOTOGRAPHIC DOCUMENTATION

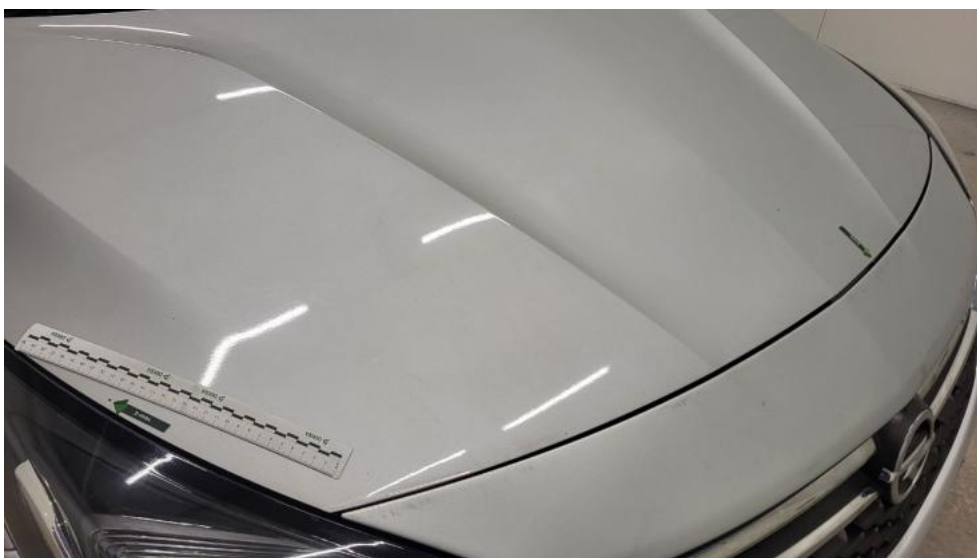
Photo 40.
Pokrywa komory silnika - zdjęcie poglądowe 1

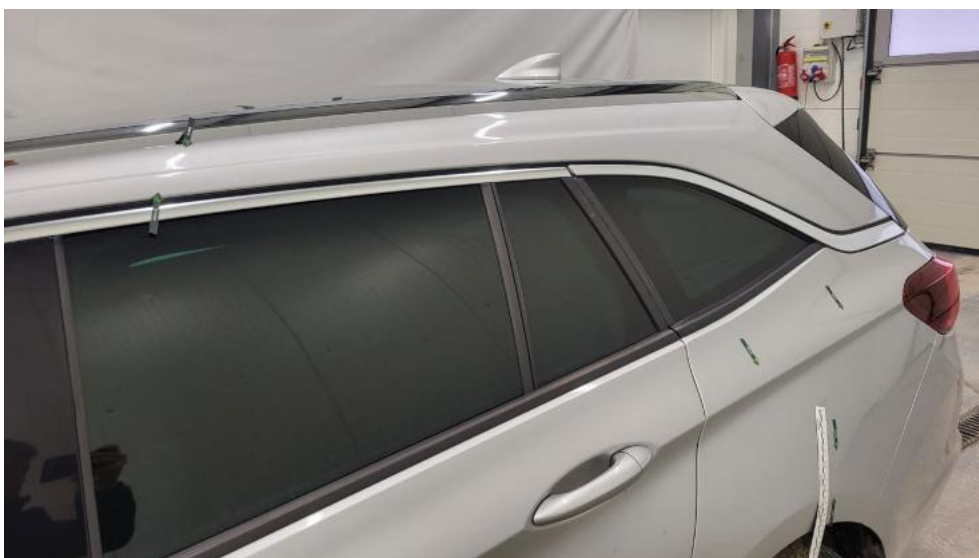
Photo 60.
Błotnik tylny L / Ściana boczna L - zdjęcie pogładowe 1

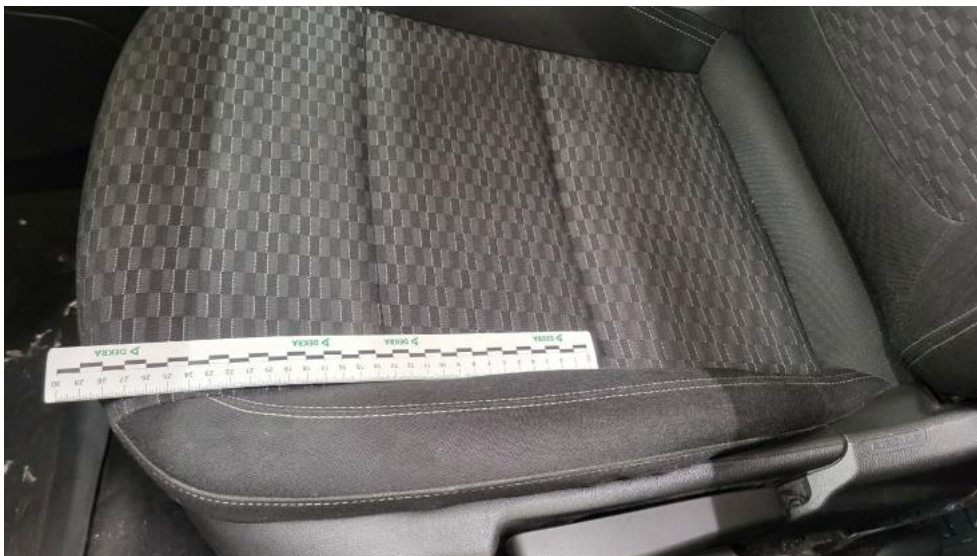
Photo 77.
Fotel prz. lew. - Inne 1

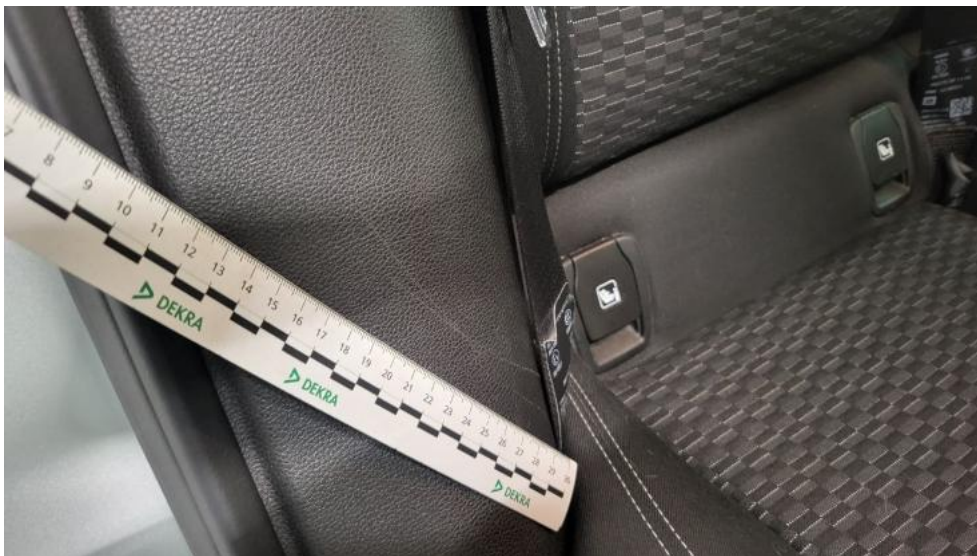
Photo 83.

Wykładzina(y) słupka tylnego P - Rysa/odprysk 1
