DEKRA's commission No. : PKOL(W)/LODZ/06800/26/01/27  
commission/ damage No. : PS22/04287  
Date of commission: 27-01-2026

| Manufacturer | VOLKSWAGEN |
| Type / version | Tiguan 2.0 TDI SCR 4Mot. Life DSG |
| Registration /record No. | DJEJL72 |

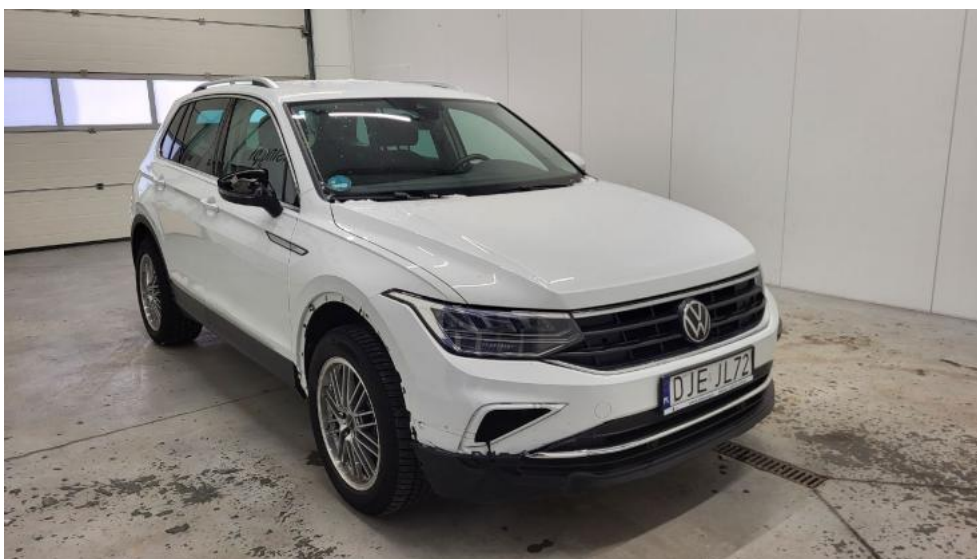
**Photo 3.**

Przekątna przednia prawa

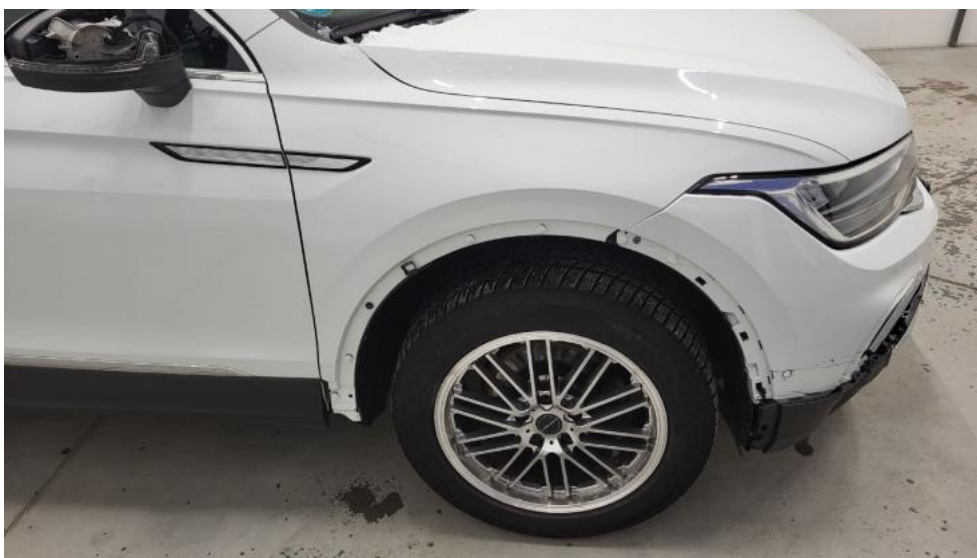
**Photo 4.**

Bok prawy z przodu

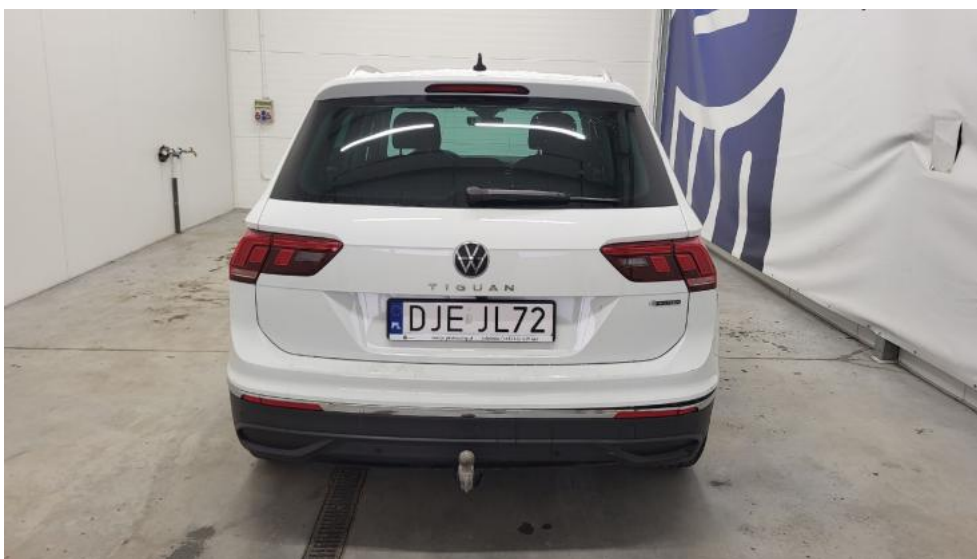
**Photo 7.**

Tył

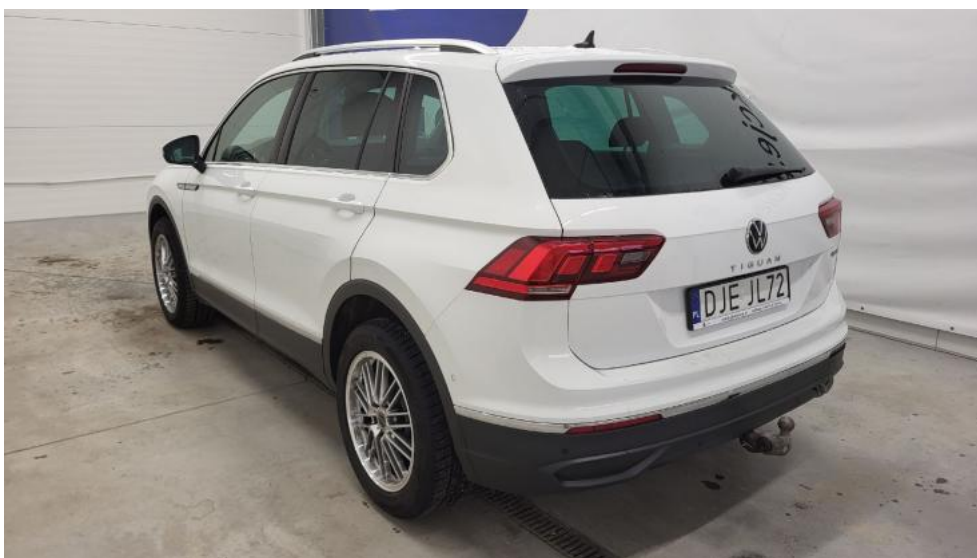
**Photo 8.**

Przekątna tylna lewa

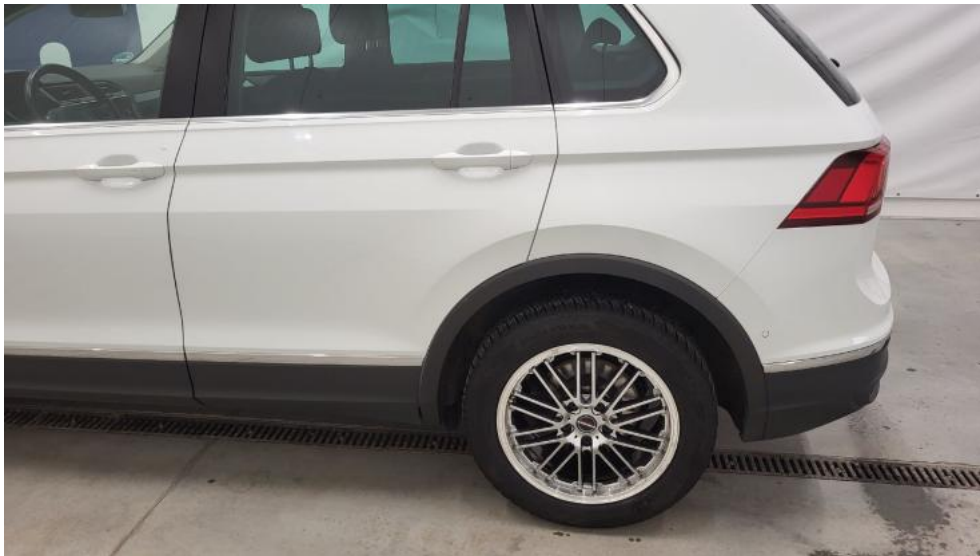
**Photo 9.**

Bok lewy z tyłu

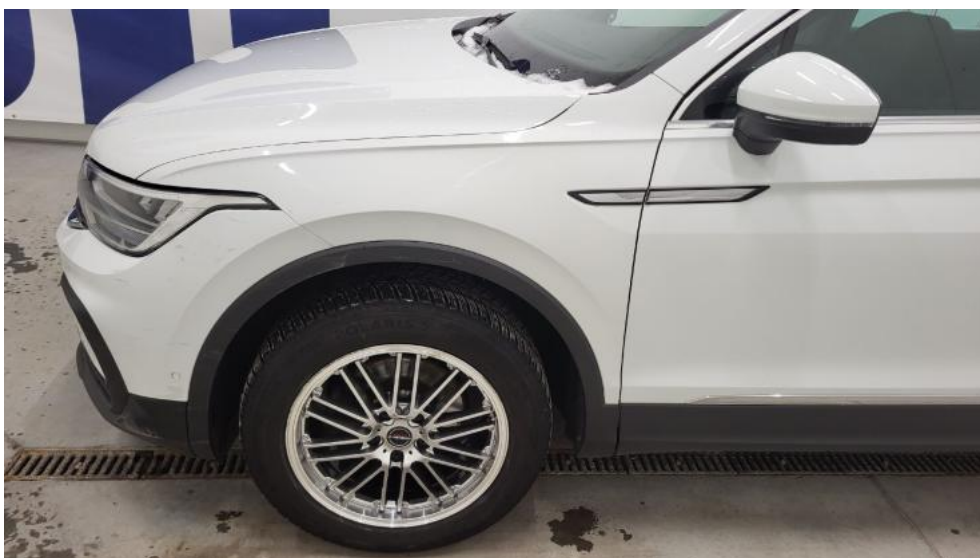
**Photo 10.**

Bok lewy z przodu

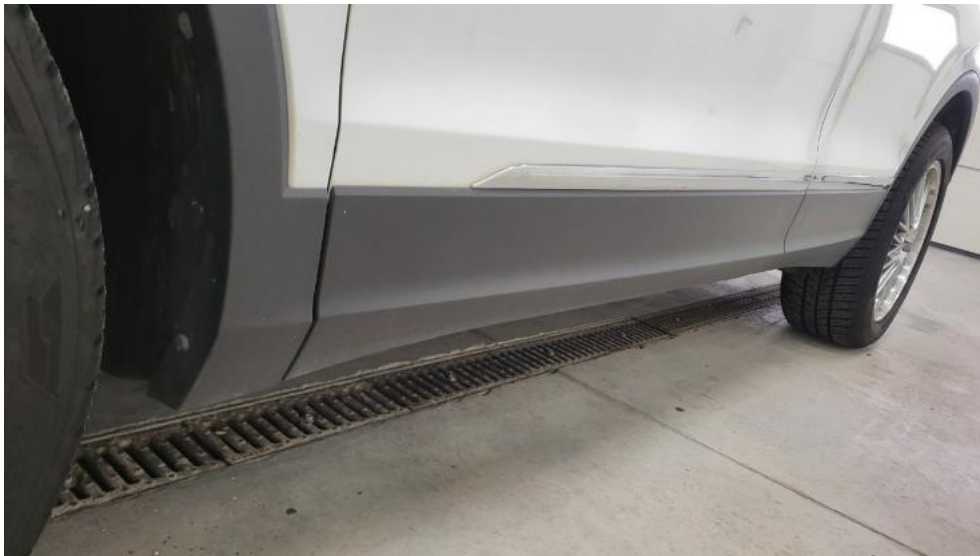
**Photo 11.**

Próg lewy (widok od przodu)

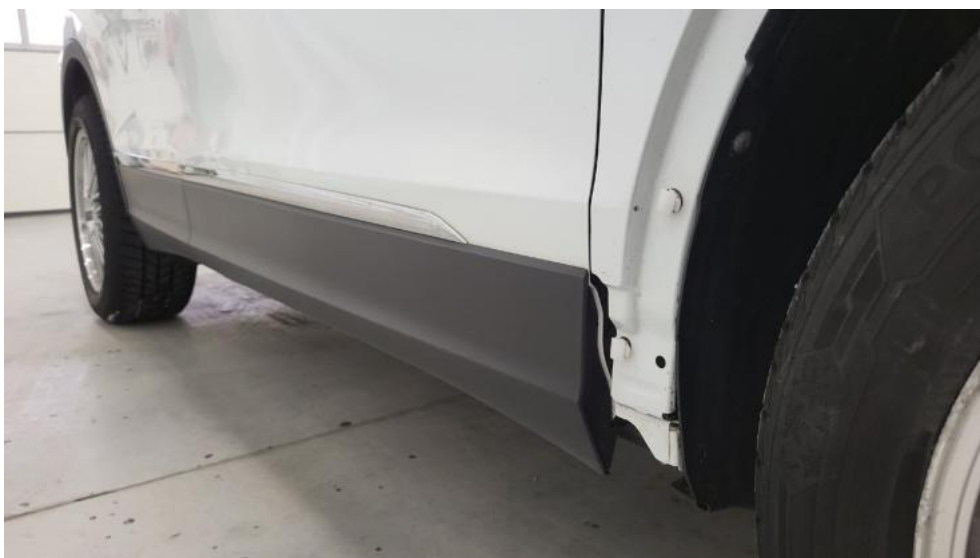
**Photo 12.**

Próg prawy (widok od przodu)

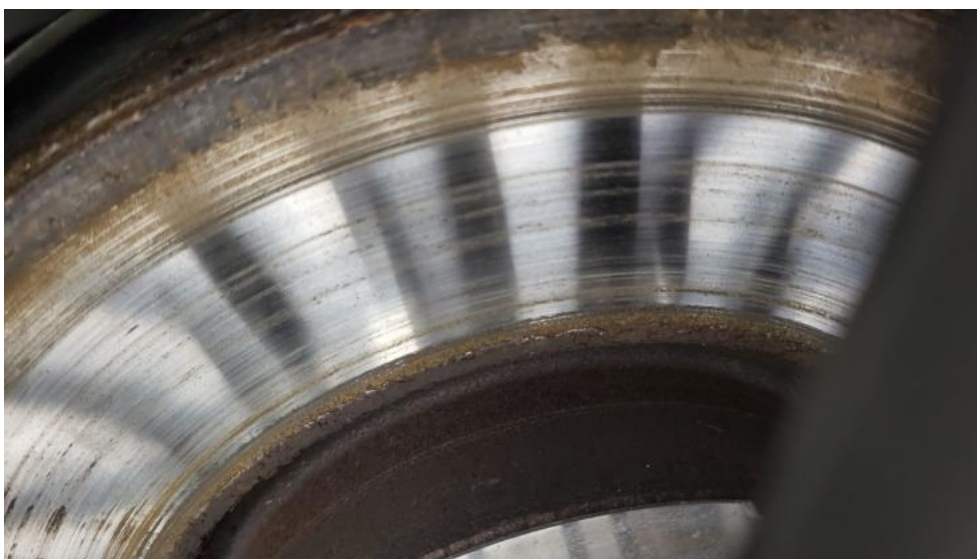
**Photo 15.**

Tarcza hamulcowa przednia prawa

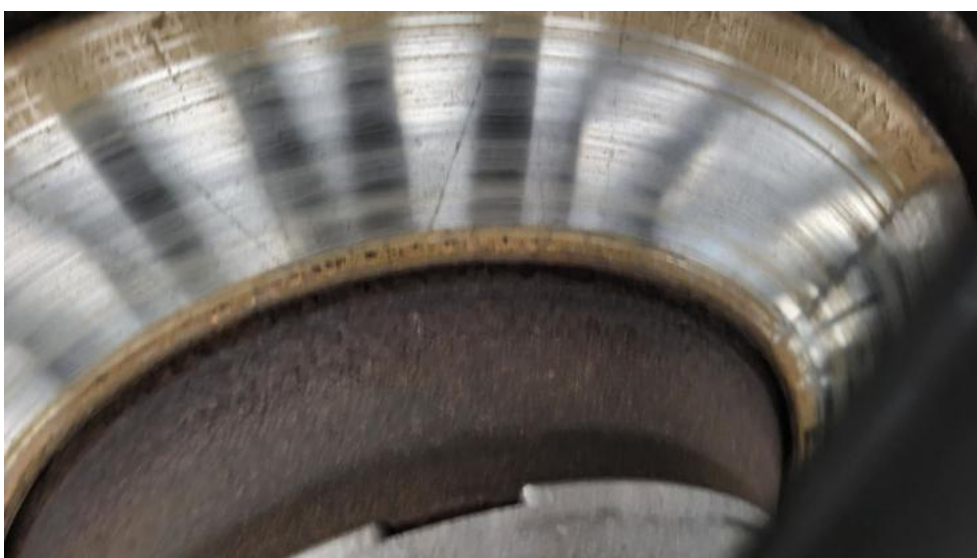
**Photo 16.**

Tarcza hamulcowa tylna prawa

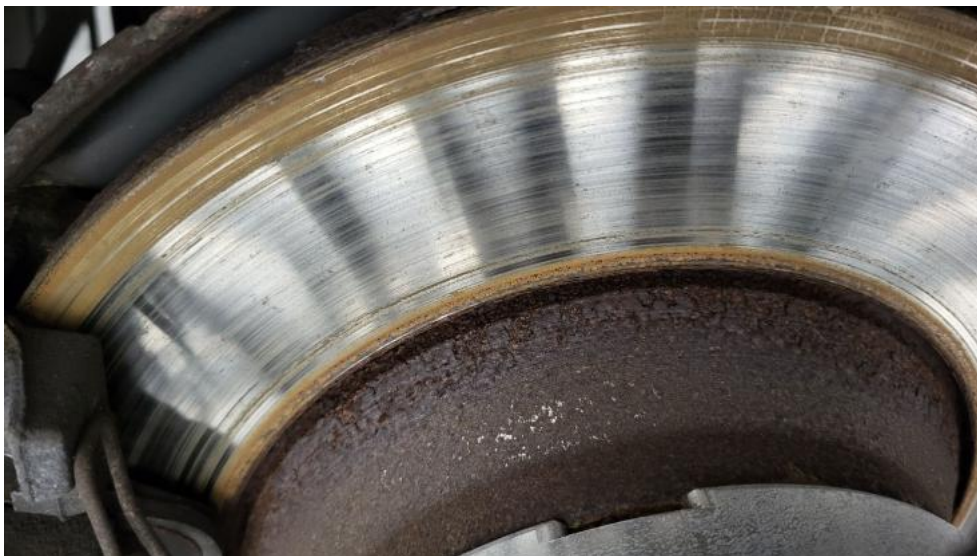
**Photo 17.**

Tarcza hamulcowa tylna lewa

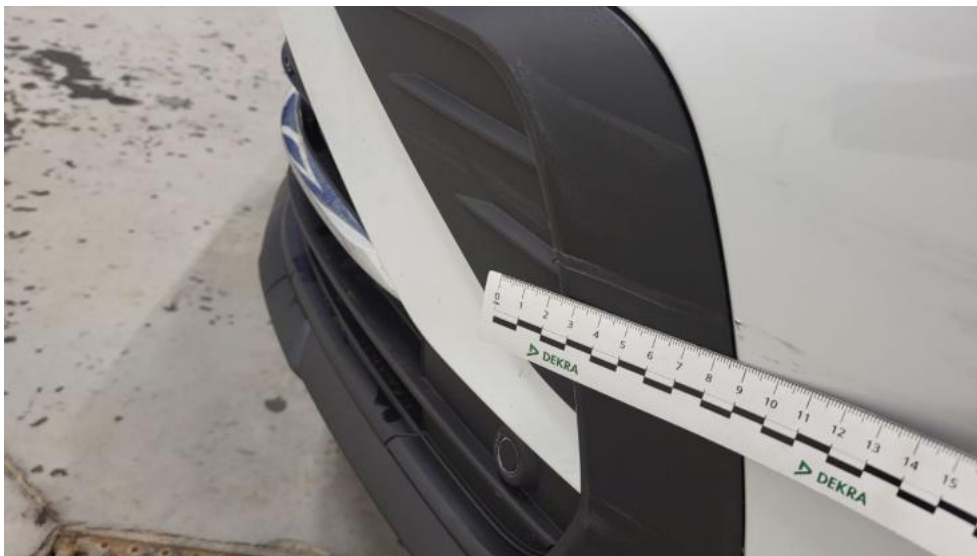
**Photo 45.**

Kratka/zaślepka halogenu L - Rysa/odprysk 1

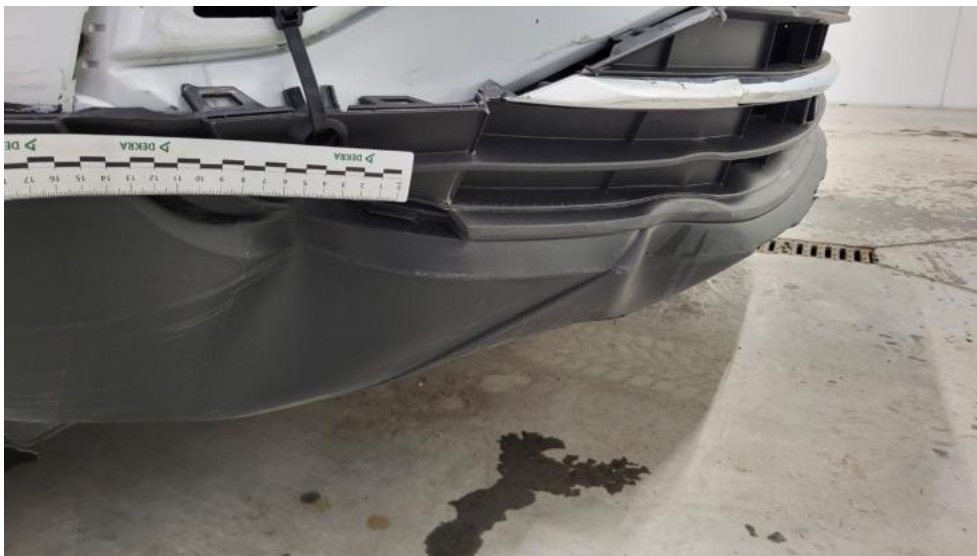
**Photo 51.**

Spoiler zderzaka przedniego - Wgniecenie/odkształcenie 1

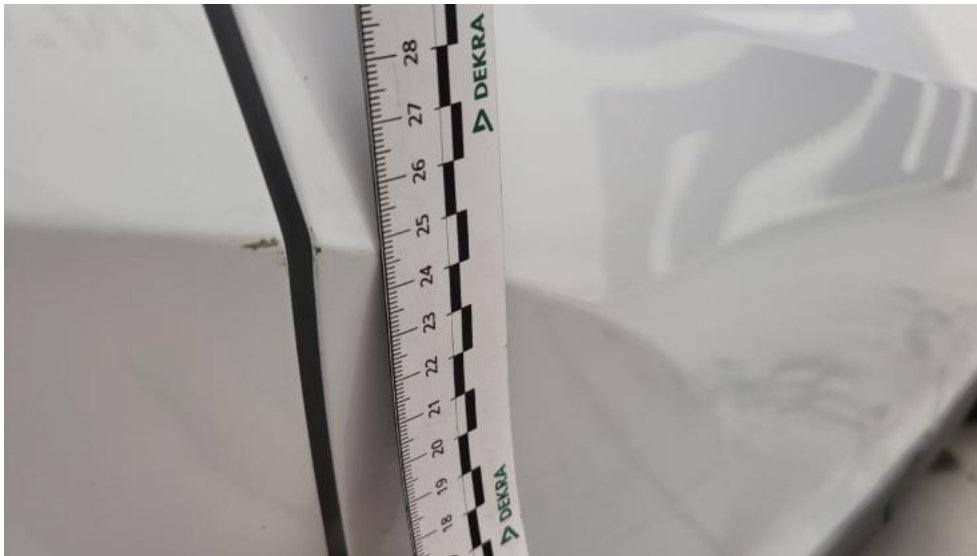
**Photo 61.**

Drzwi tylne P - Rysa/odprysk 1

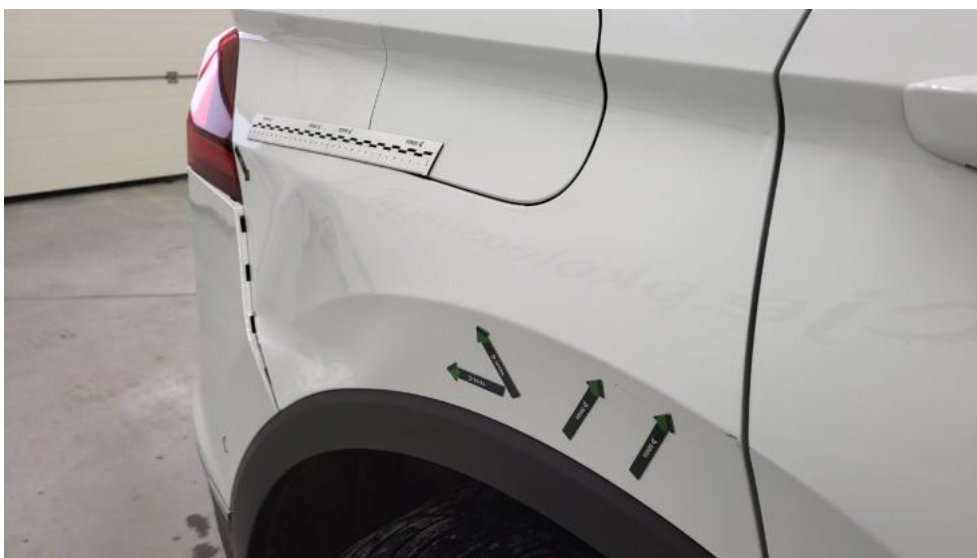
**Photo 64.**

Łotnik tylny P / Ściana boczna P - Wgniecenie/odkształcenie 1

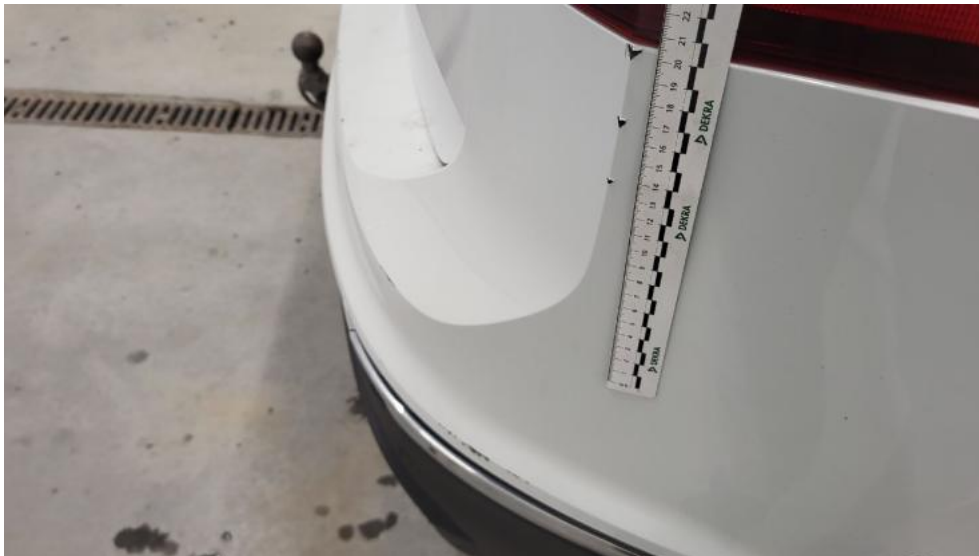
**Photo 69.**

Zderzak tylny - Rysa/odprysk 1

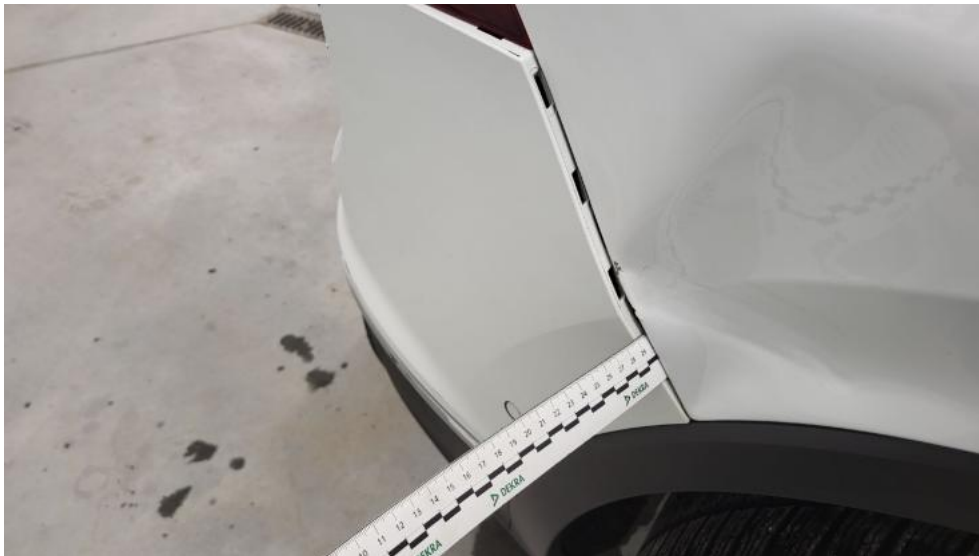
**Photo 71.**

Zderzak tylny - Inne 1

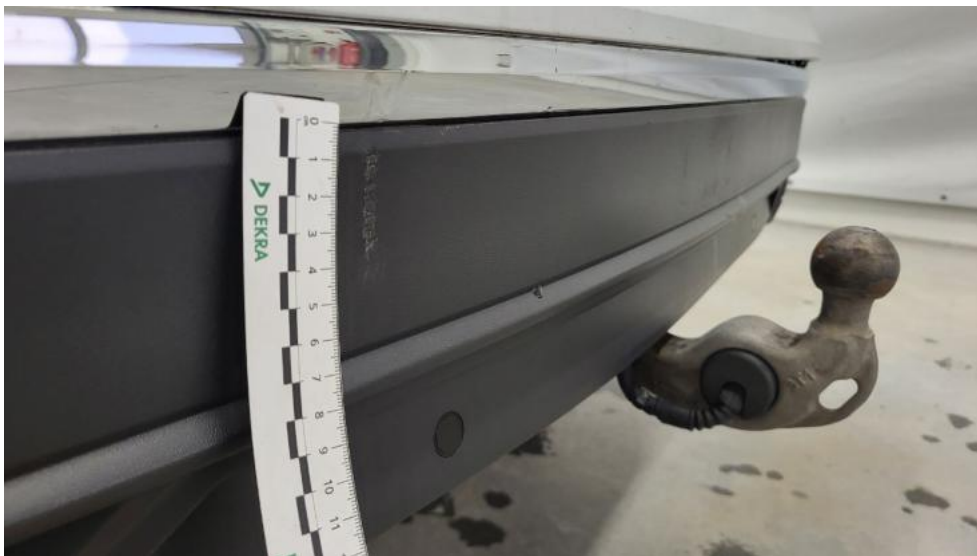
**Photo 73.**

Zderzak tylny cz dolna - Rysa/odprysk 1

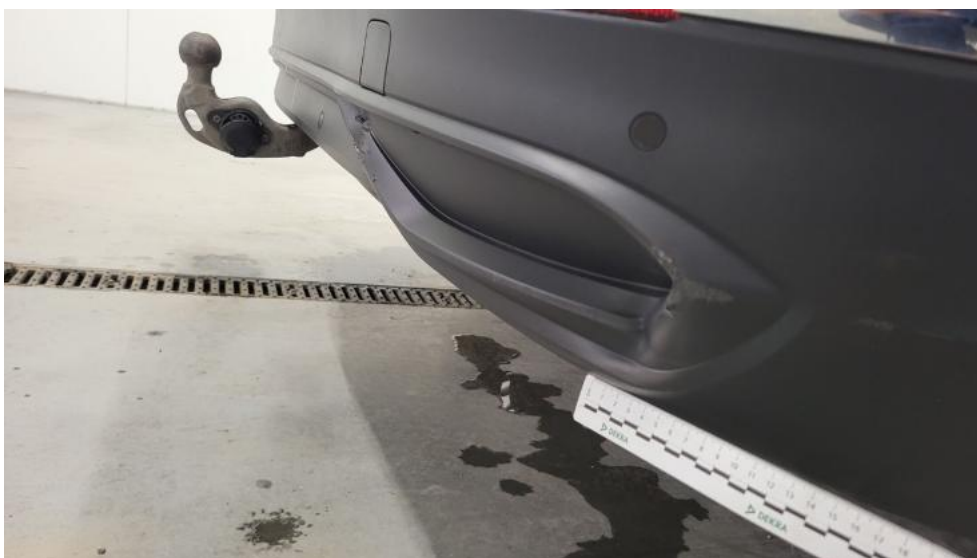
**Photo 74.**

Zderzak tylny cz dolna - Wgniecenie/odkształcenie 1

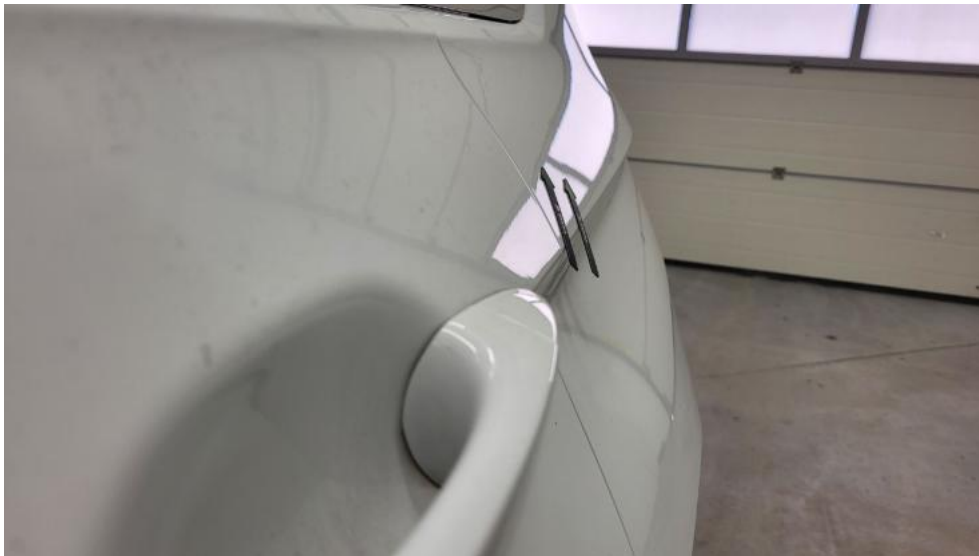
**Photo 77.**

Błotnik tylny L / Ściana boczna L - Wgniecenie/odkształcenie 1

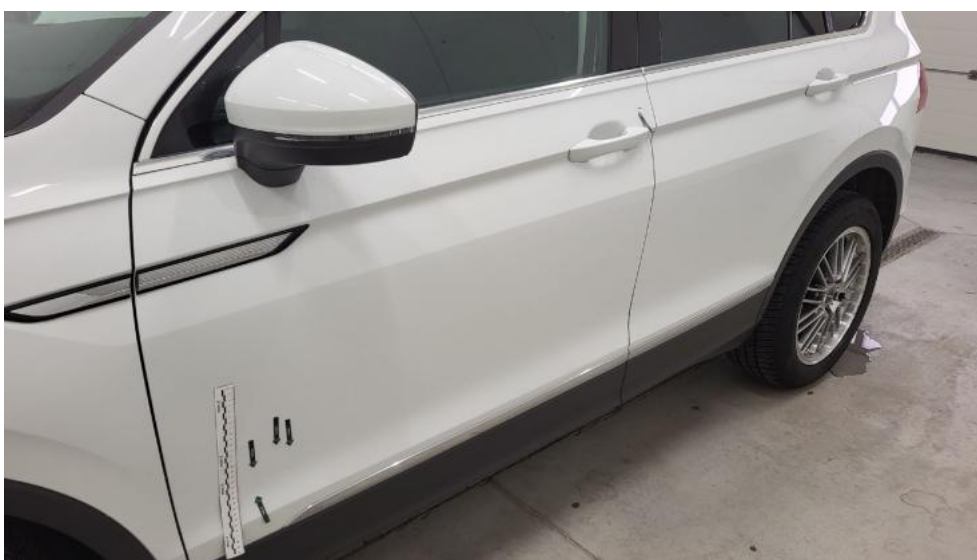
**Photo 80.**

Drzwi przed L - zdjęcie poglądowe 1

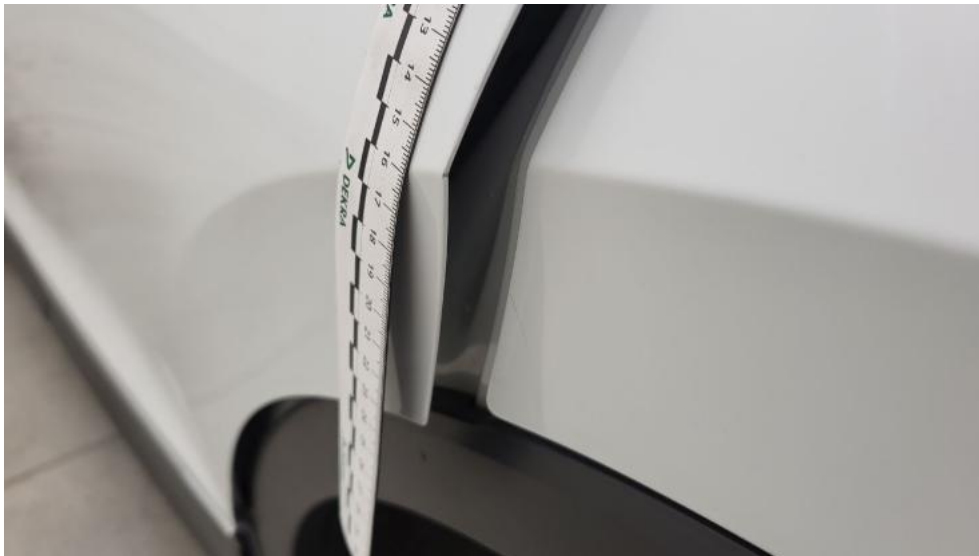
**Photo 83.**

Drzwi tylne L - Rysa/odprysk 1

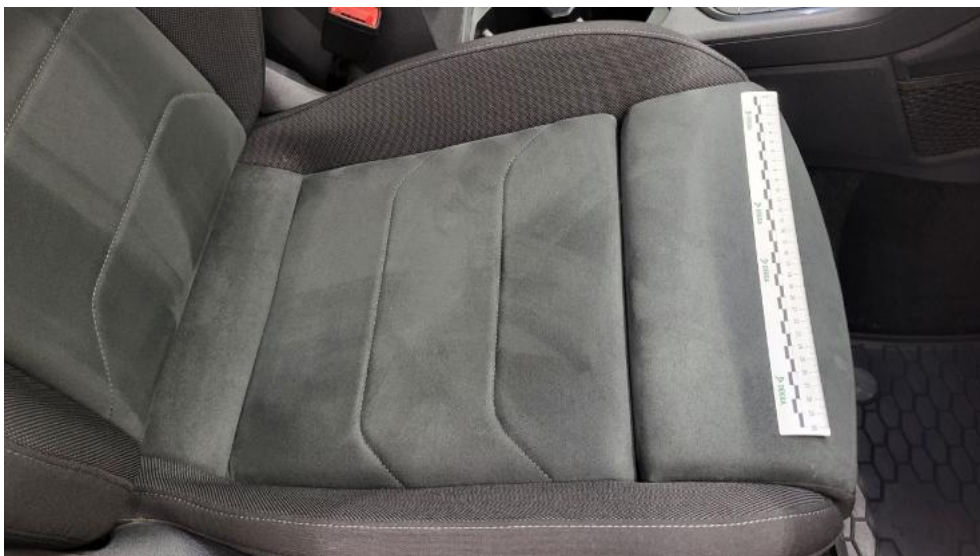
**Photo 88.**

Fotel prz. praw. - Inne 1
