DEKRA's commission No. : PKOL(W)/LODZ/10856/26/02/10
 commission/ damage No. : 22/030022
 Date of commission: 10-02-2026

Vehicle data

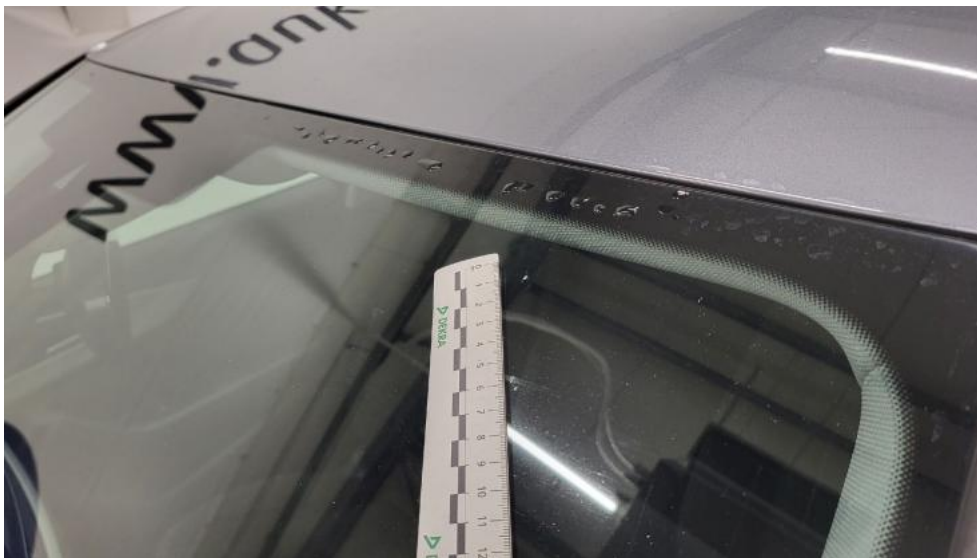
Szyba czołowa - zdjęcie poglądowe 1

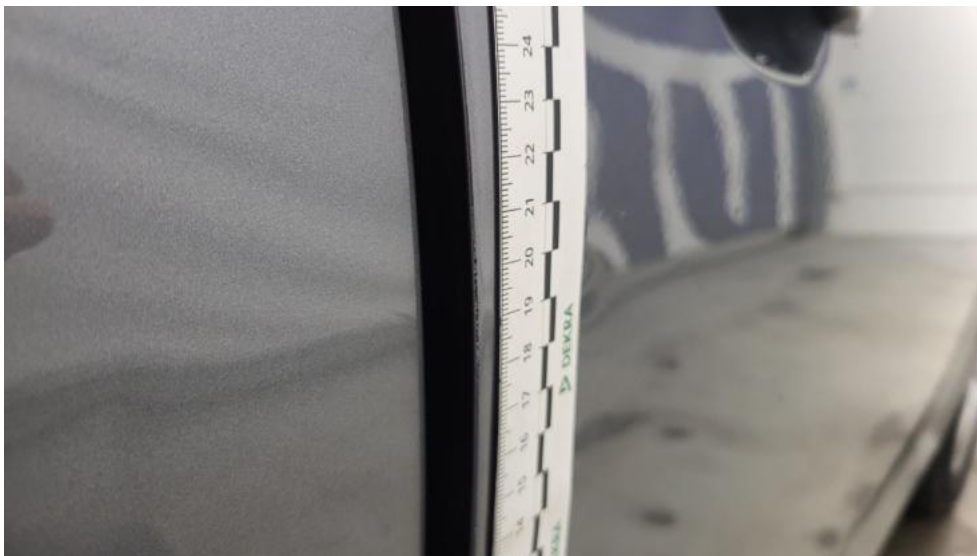
Photo 51.

Drzwi przednie P - Rysa/odprysk 1

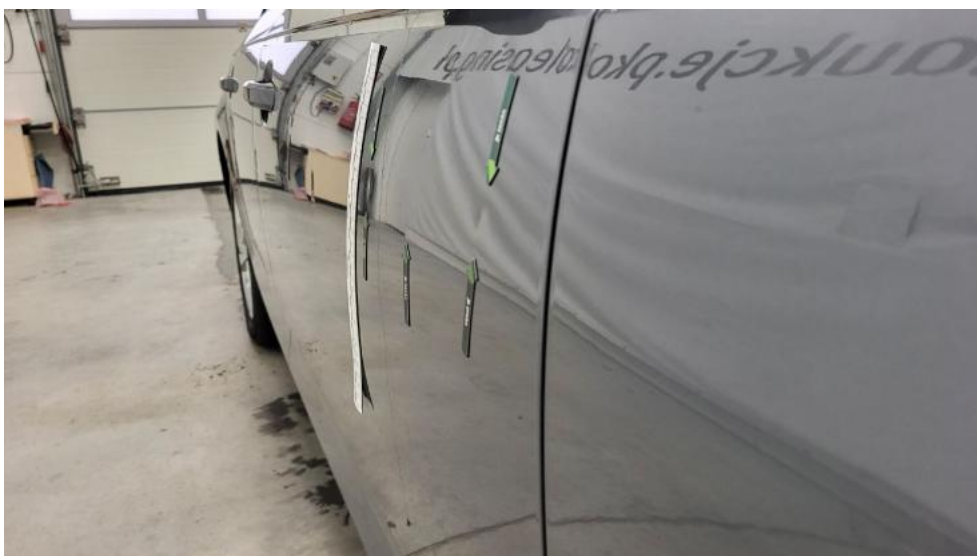
Photo 52.

Drzwi przednie P - Wgniecenie/odkształcenie 1
