Nr zlecenia DEKRA: PKOL(W)/LODZ/85097/26/09/10  
Nr zlecenia/szkody: 20/010766  
Data zlecenia: 10-09-2026

**DEKRA Polska - Centrala**  
02-673 Warszawa, ul. Konstruktorska 12A

| Producent | PORSCHE |
| Model | Cayenne III 17-23 |

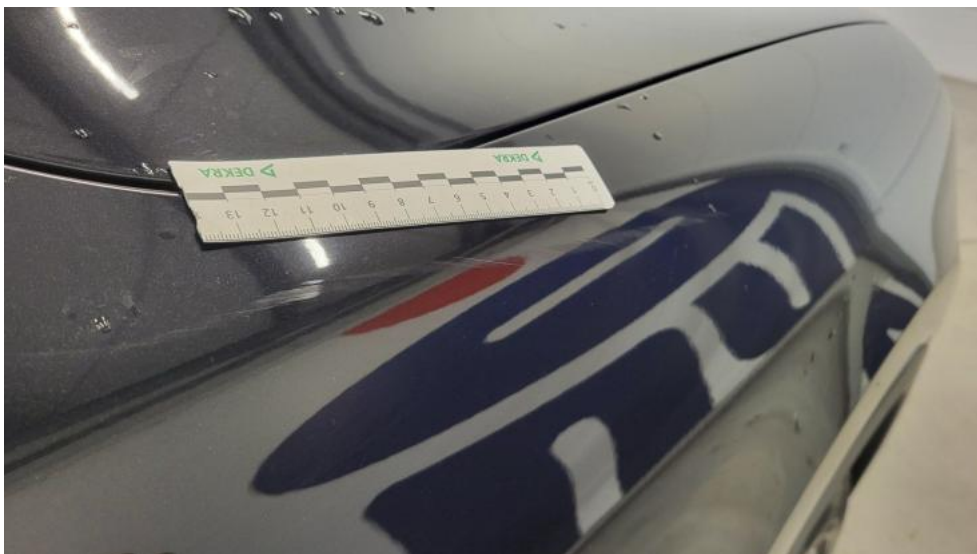
**Fot. 53.**

Łotnik przedni P - Rysa/odprysk 1

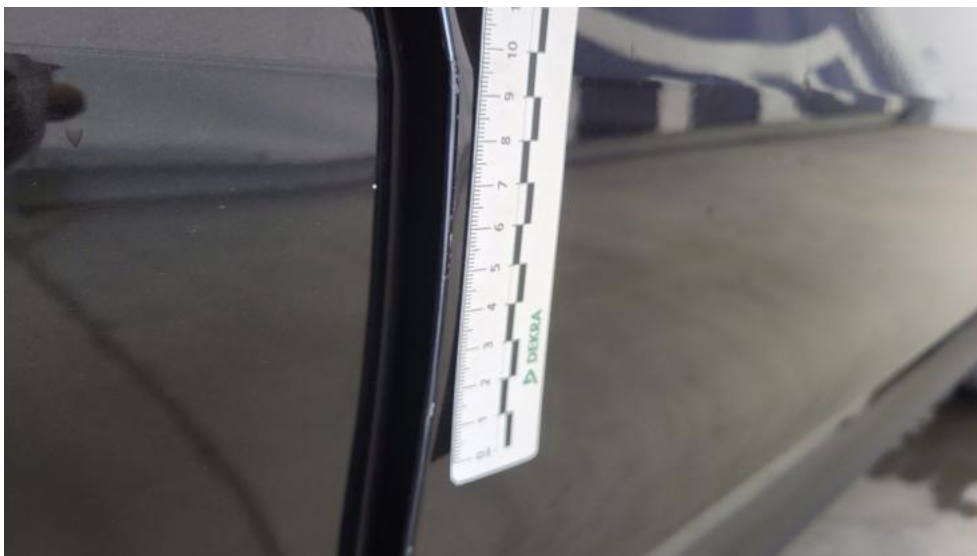
**Fot. 55.**

Drzwi przednie P - Rysa/odprysk 1

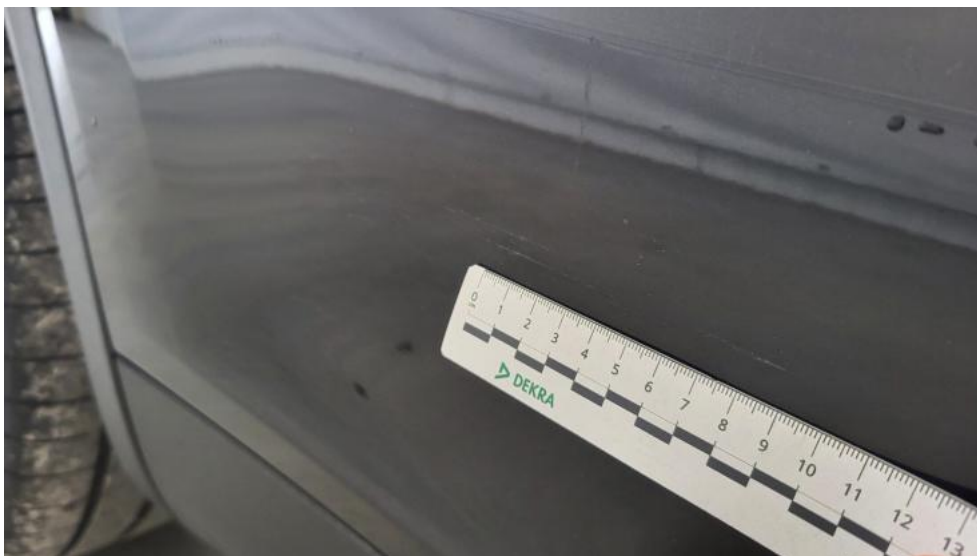
**Fot. 59.**

Drzwi tylne P - Rysa/odprysk 1

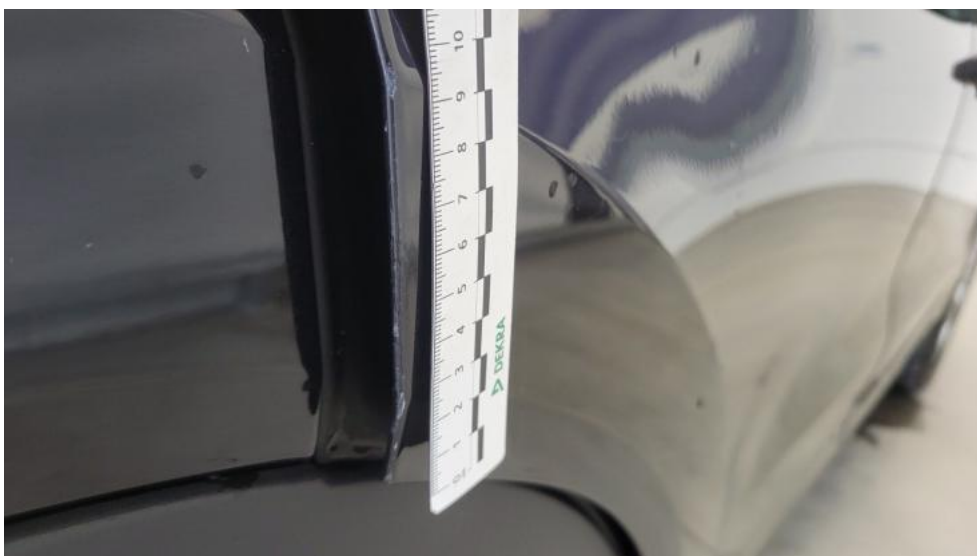
**Fot. 60.**

Drzwi tylne P - Rysa/odprysk 2

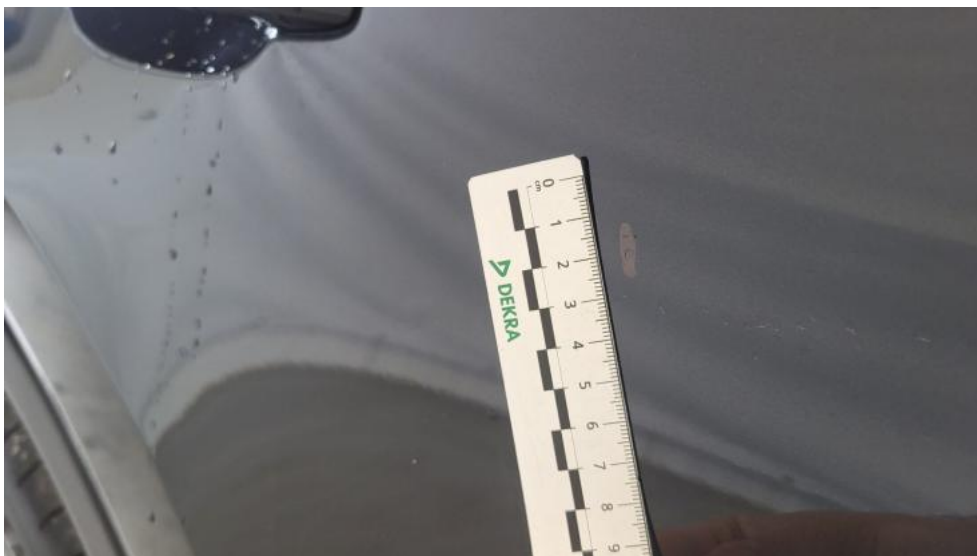
**Fot. 61.**  
Drzwi tylne P - Inne 1

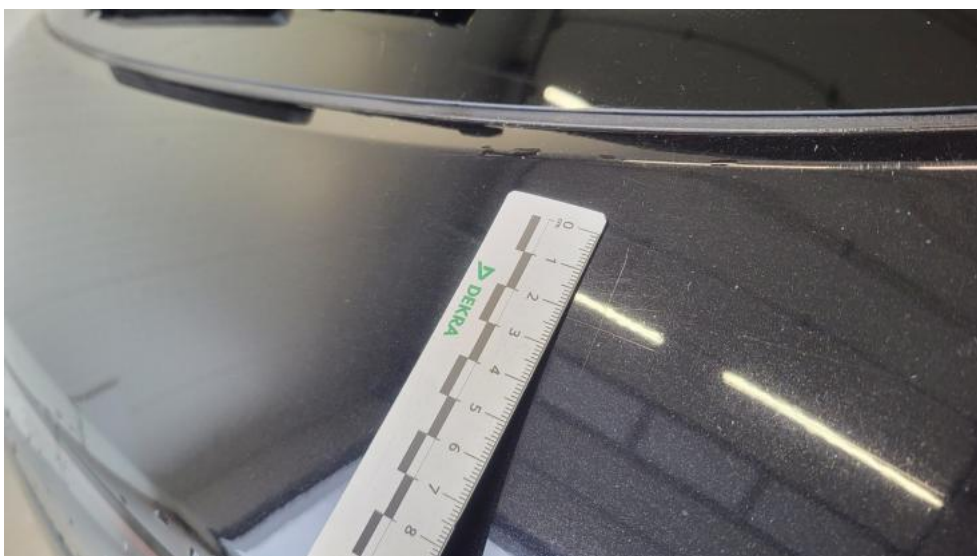
**Fot. 66.**

Pokrywy bagażnika - Rysa/odprysk 1

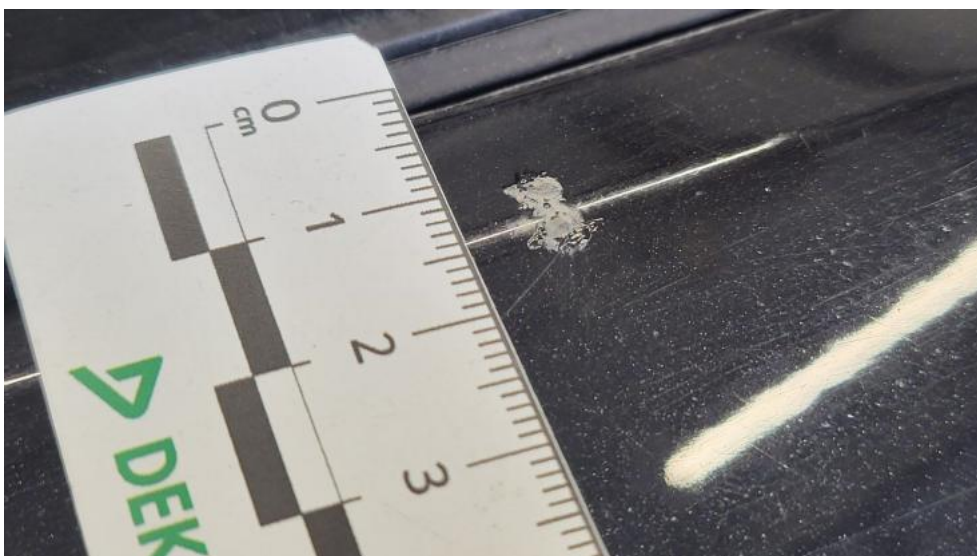
**Fot. 68.**

Pokrywy bagażnika - Inne 1

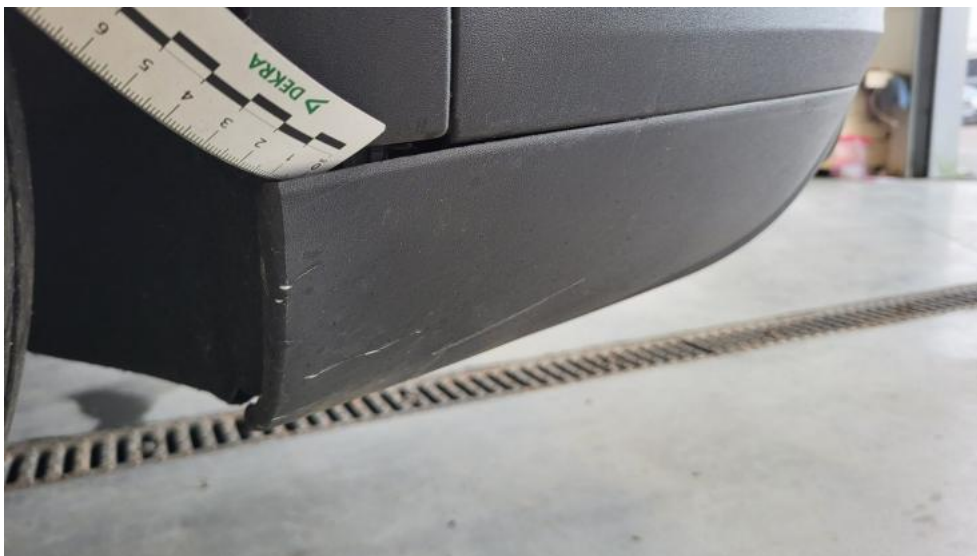
**Fot. 69.**  
Spojler zderzaka tylnego - Inne 1

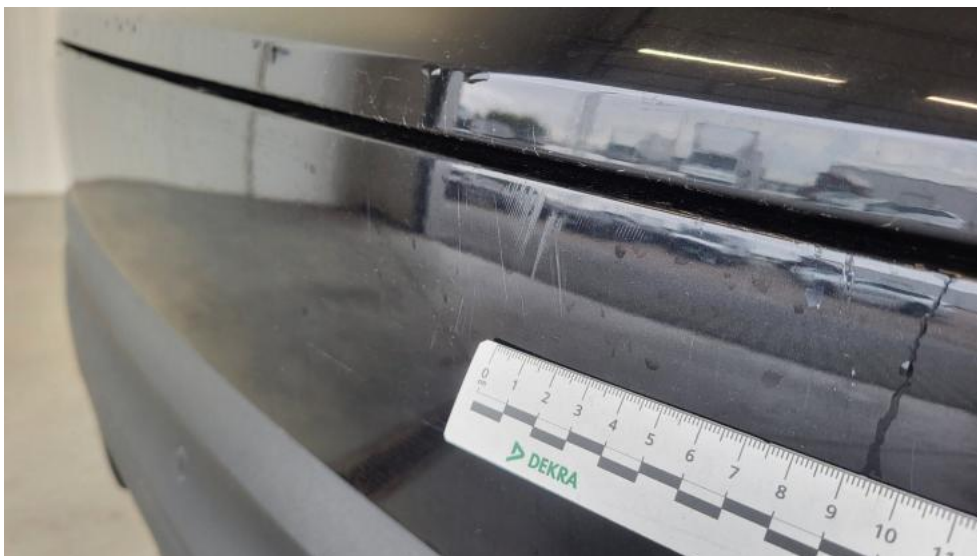
**Fot. 71.**  
Zderzak tylny - Rysa/odprysk 1

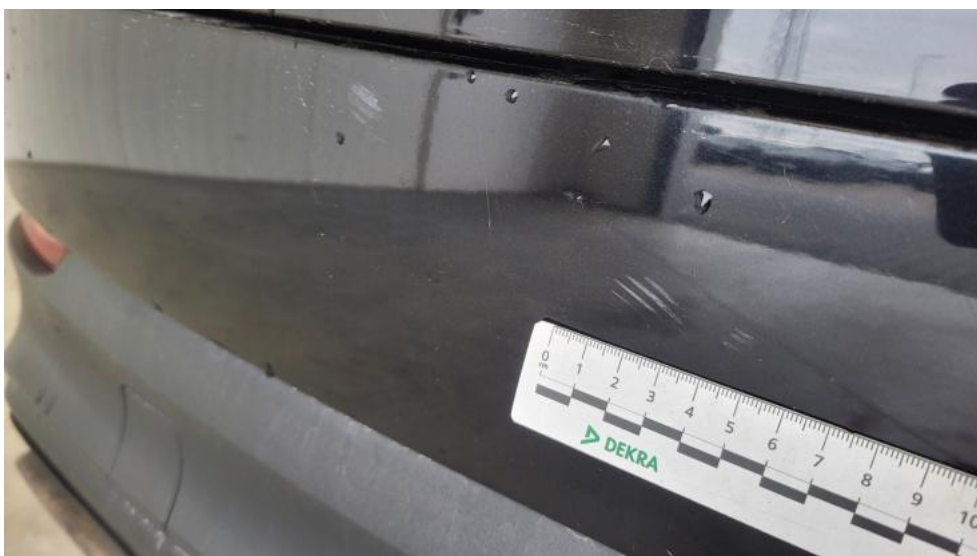
**Fot. 72.**  
Zderzak tylny - Rysa/odprysk 2

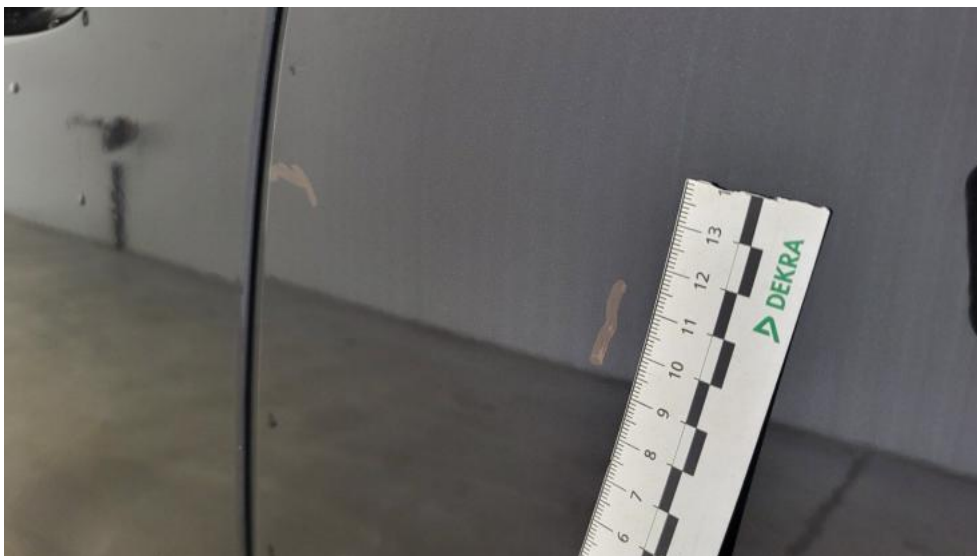
**Fot. 85.**  
Drzwi tylne L - Inne 2

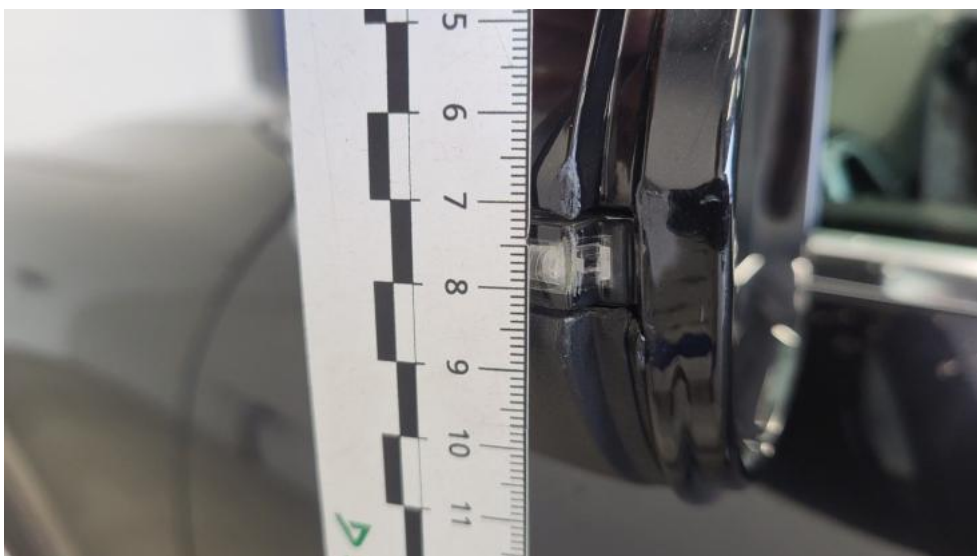
**Fot. 86.**  
Lusterko zew L - Rysa/odprysk 1
