DEKRA's commission No. : PKOL(W)/LODZ/62531/26/07/07  
commission/ damage No. : 23/047418  
Date of commission: 07-07-2026

**Vehicle data**

| Manufacturer | BMW |
| Type / version | M5 Competition |

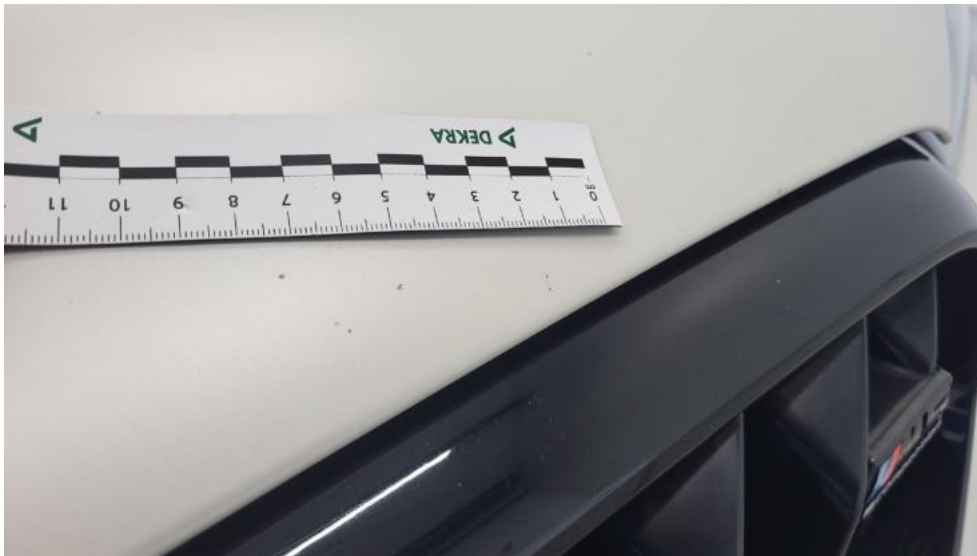
**Photo 51.**

Pokrywa komory silnika - Rysa/odprysk 1

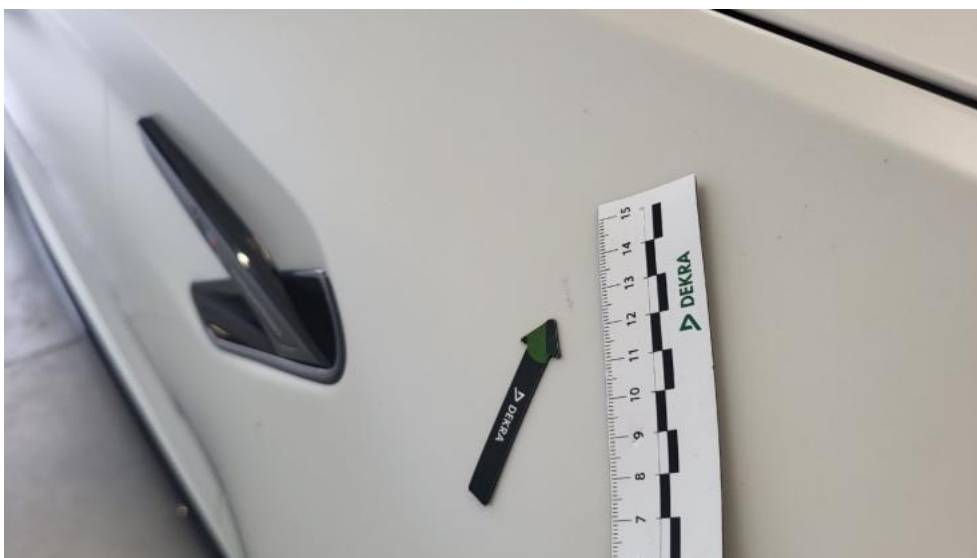
**Photo 54.**

Łotnik przedni P - zdjęcie pogładowe 1

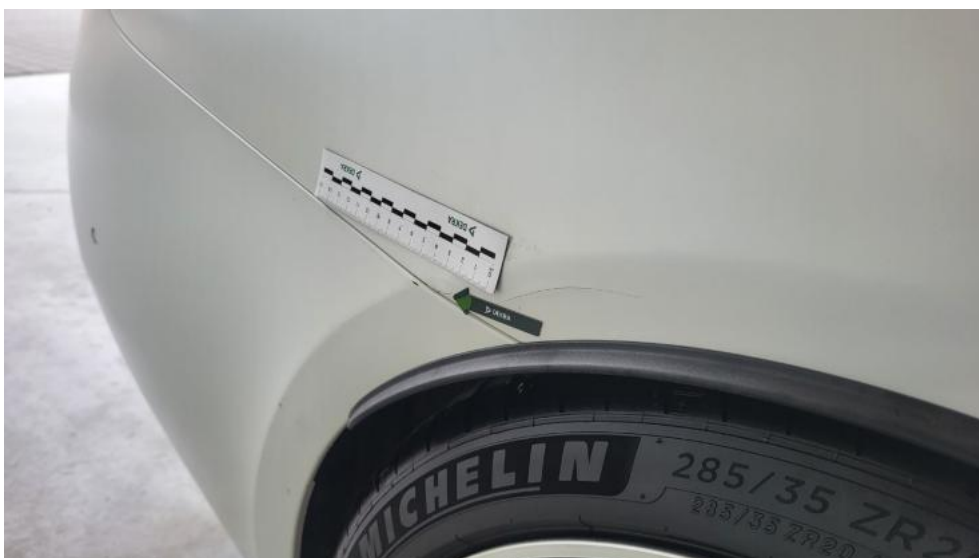
**Photo 62.**

Ścianka tylna P / Ścianka boczna P - zdjęcie poglądowe 1

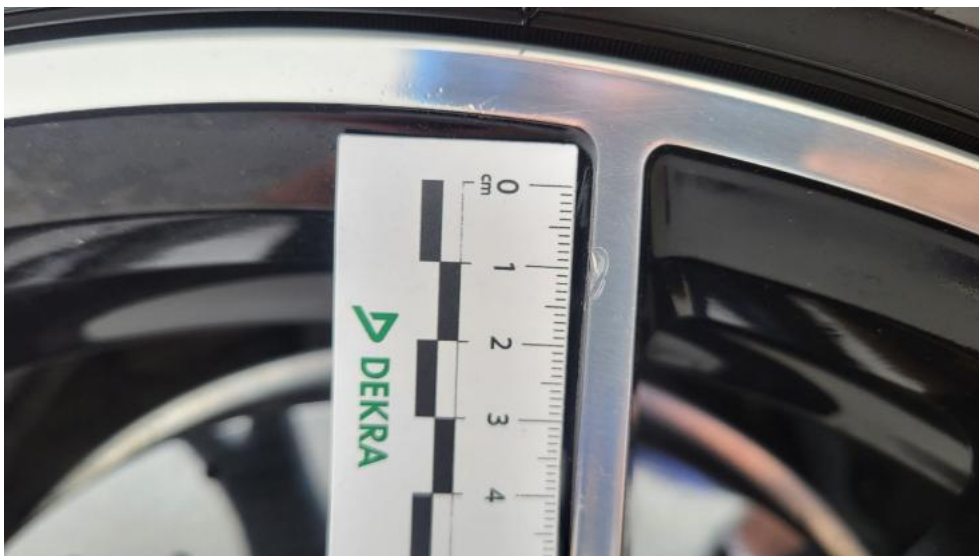
**Photo 66.**

Felga aluminiowa tylna P - Rysa/odprysk 1

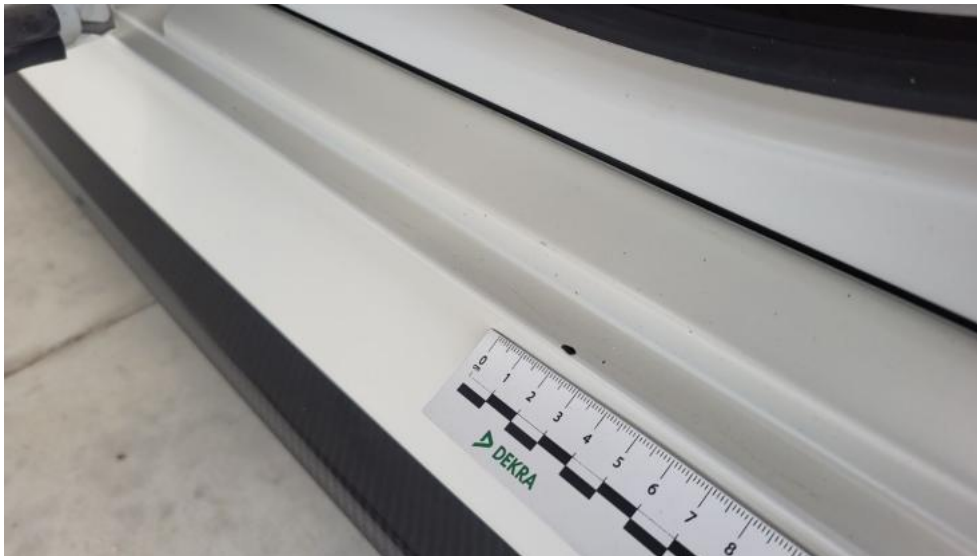
**Photo 71.**

Próg L - Rysa/odprysk 1

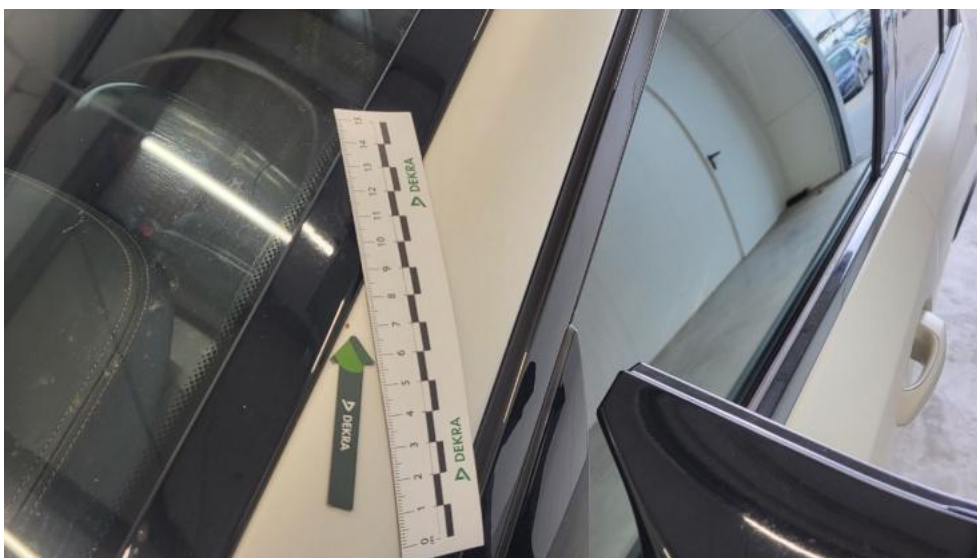
**Photo 72.**

Słupek przedni L - zdjęcie poglądowe 1

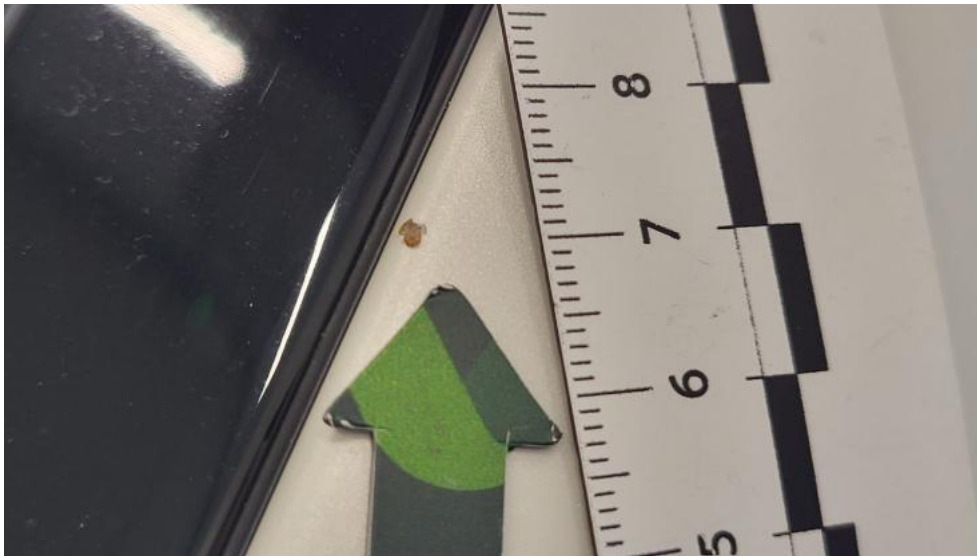
**Photo 73.**

Słupki przedni L - Inne 1

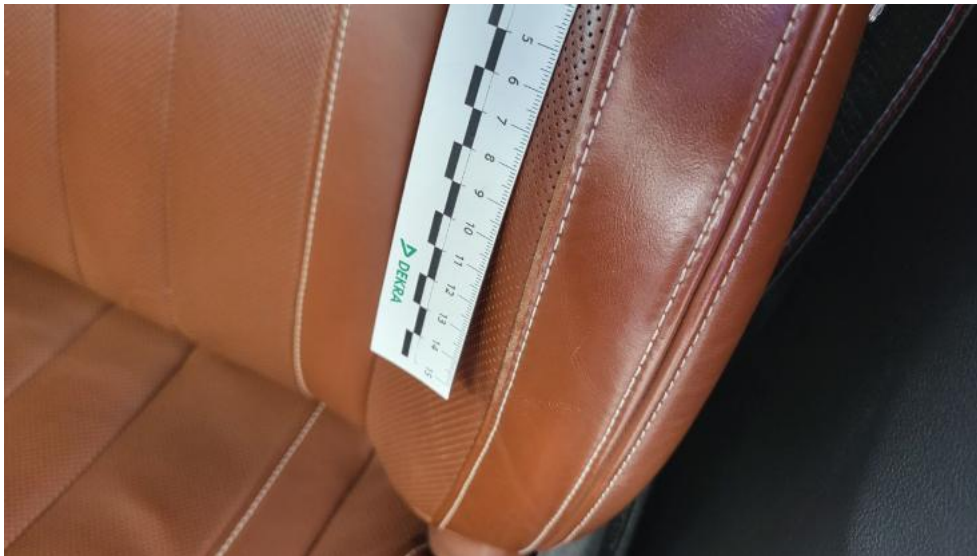
**Photo 79.**

Fotel prz. lew. - Rysa/odprysk 1

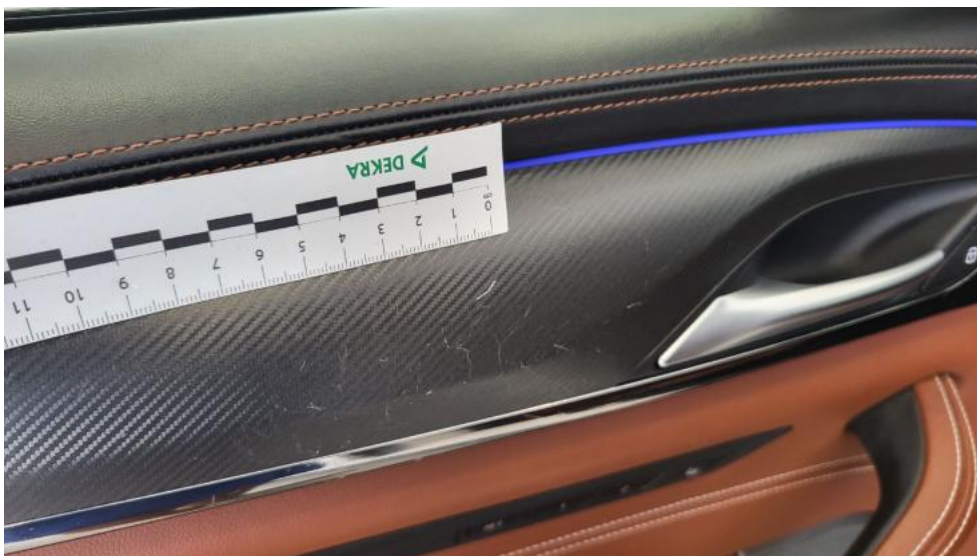
**Photo 80.**

Tapicerka drzwi przednich L - Rysa/odprysk 1
