DEKRA's commission No. : PKOL(W)/LODZ/57659/26/06/23  
commission/ damage No. : 23/003531  
Date of commission: 23-06-2026

**Vehicle data**

| Model | GLC Coupe [C 253] 16-19 |
| Type / version | GLC Coupe 250 4-Matic |

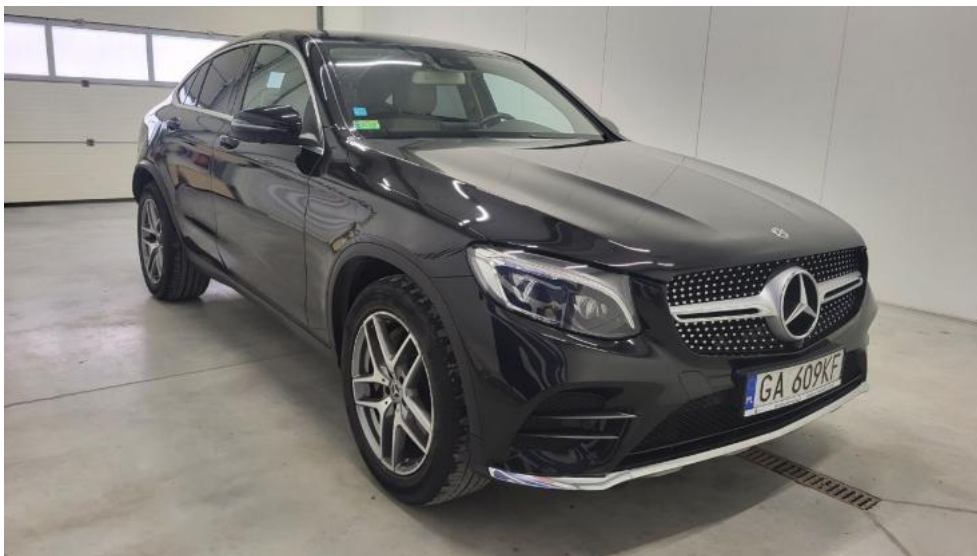
**Photo 3.**

Przekątna przednia prawa

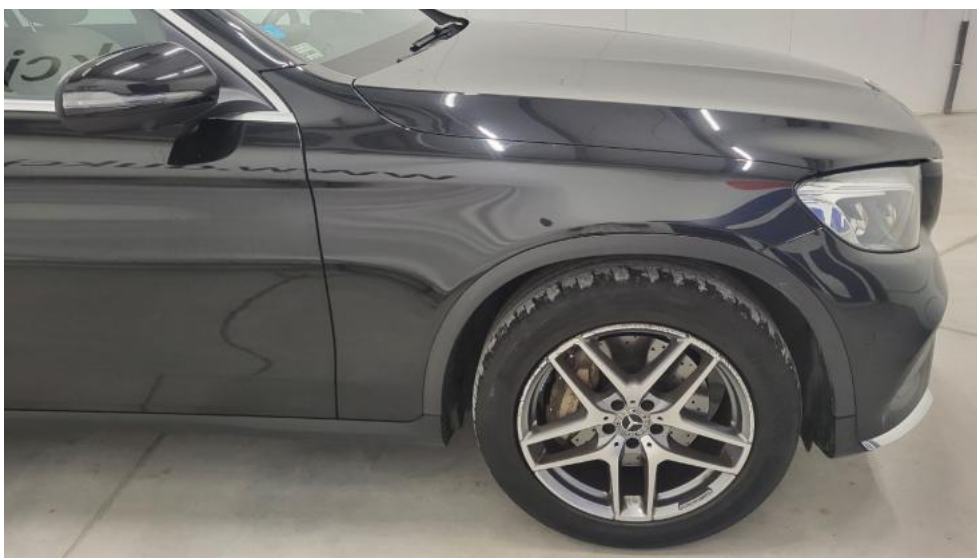
**Photo 4.**

Bok prawy z przodu

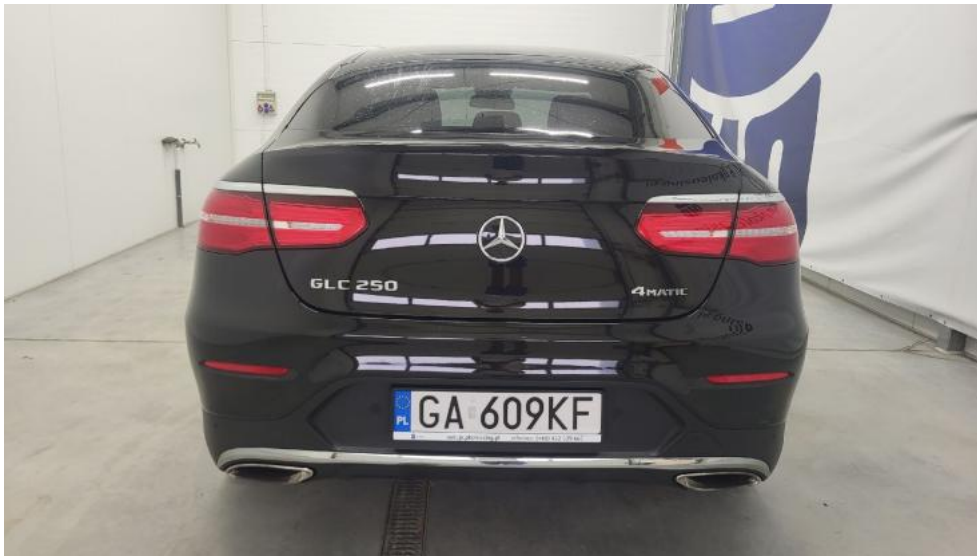
**Photo 7.**

Tył

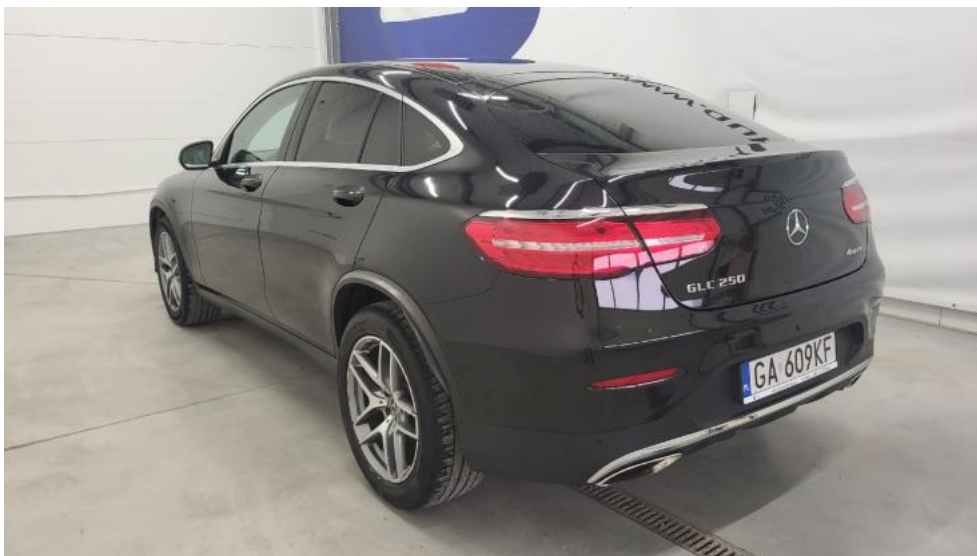
**Photo 8.**

Przekątna tylna lewa

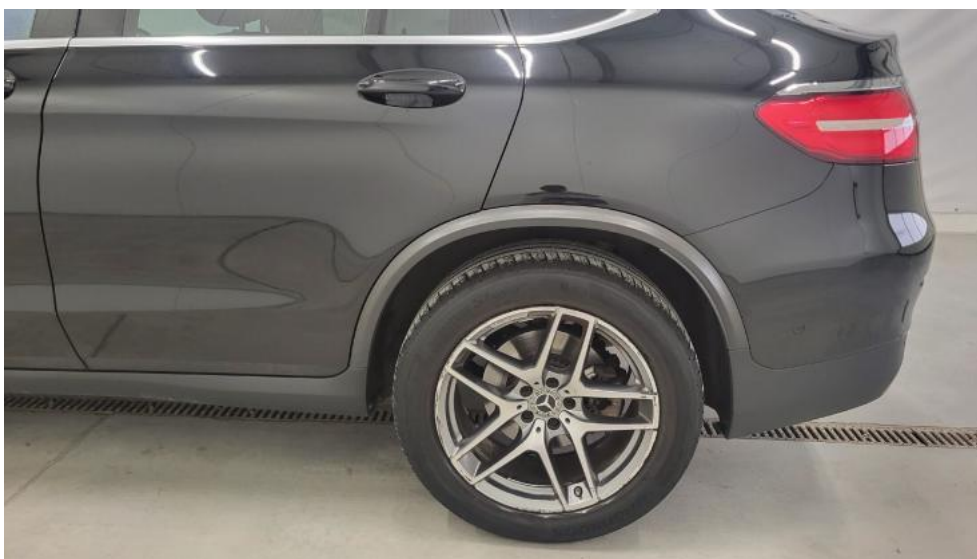
**Photo 9.**

Bok lewy z tyłu

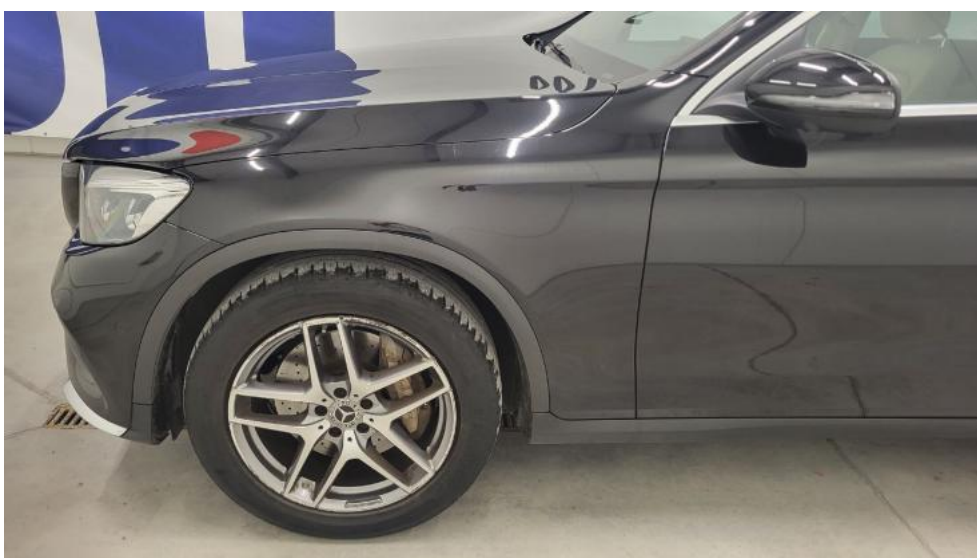
**Photo 10.**

Bok lewy z przodu

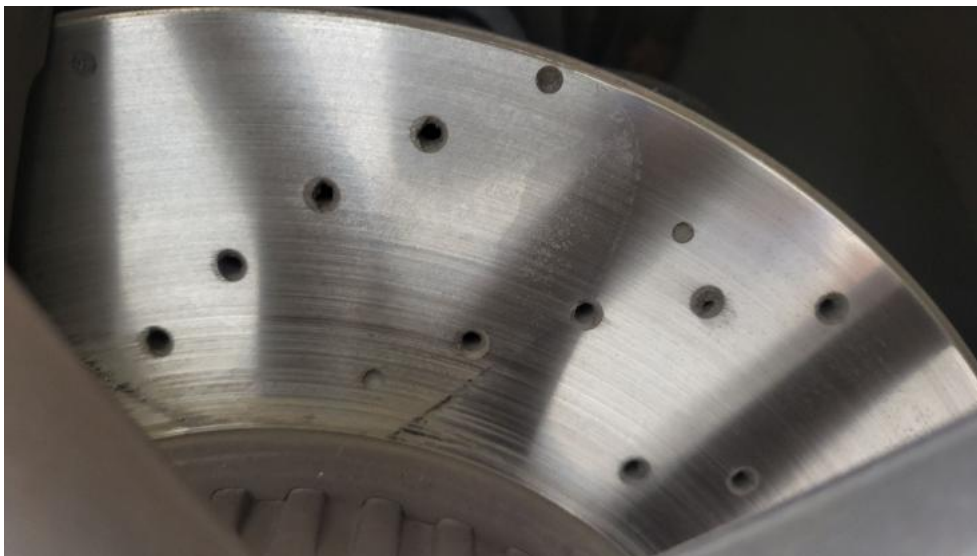
**Photo 15.**

Tarcza hamulcowa przednia prawa

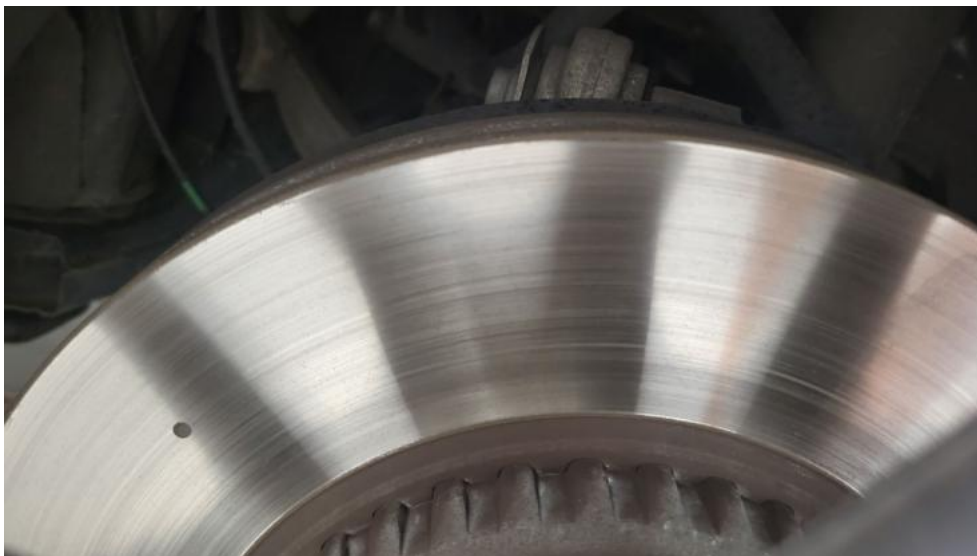
**Photo 17.**

Tarcza hamulcowa tylna lewa

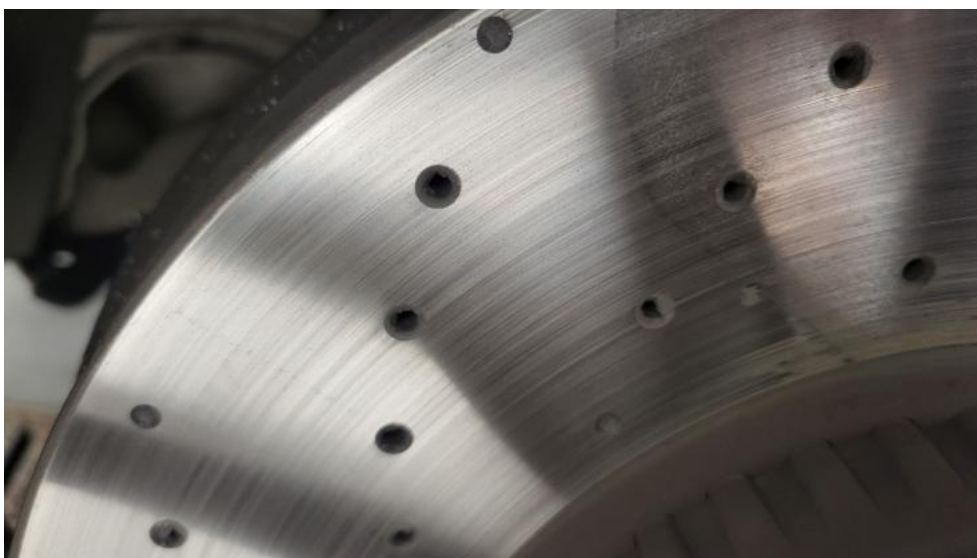
**Photo 18.**

Tarcza hamulcowa przednia lewa

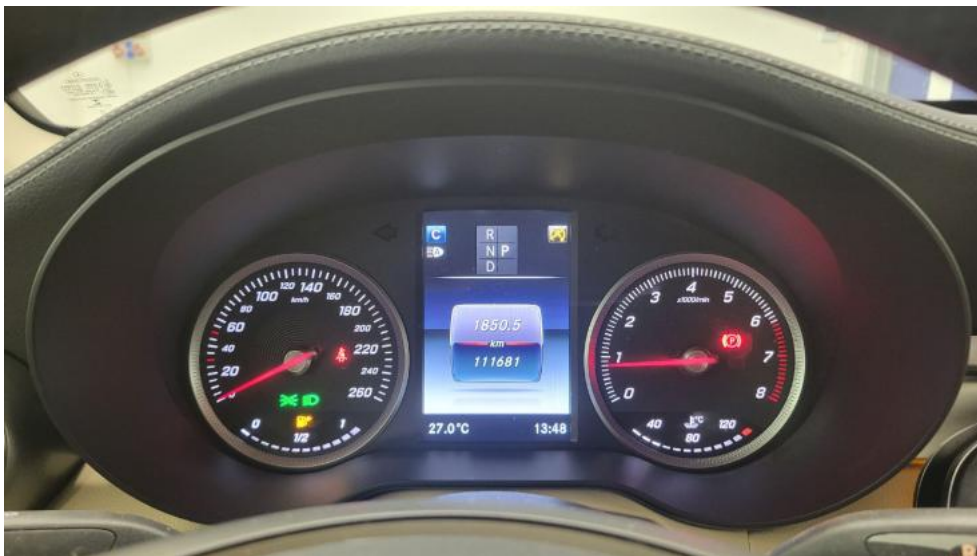
**Photo 23.**

Zestaw wskaźników - przebieg

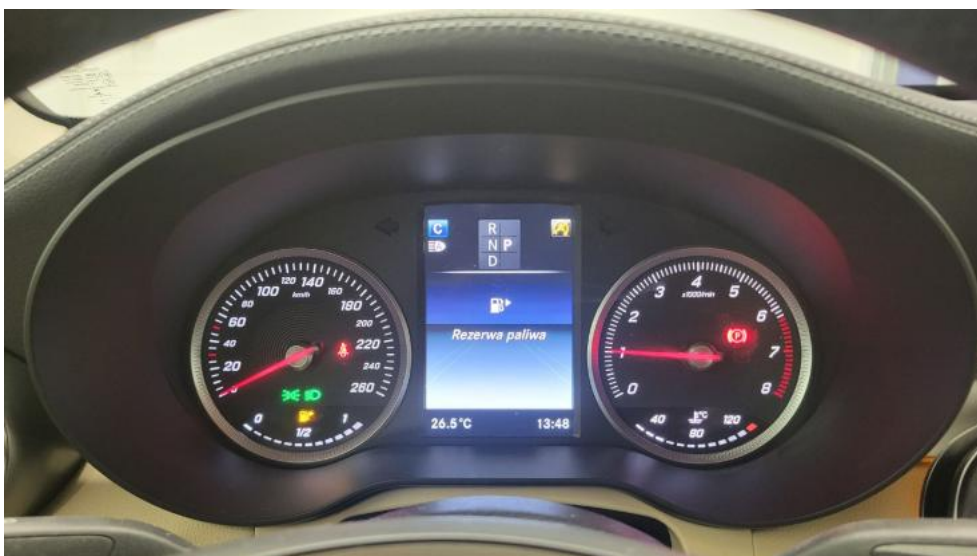
**Photo 24.**

Zestaw wskaźników - serwis

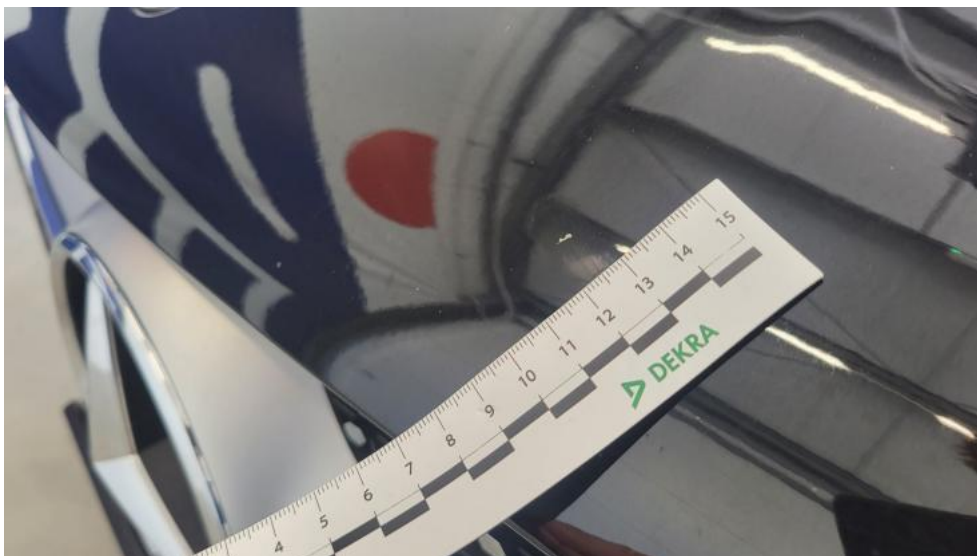
**Photo 40.**

Pokrywa komory silnika - Rysa/odprysk 1

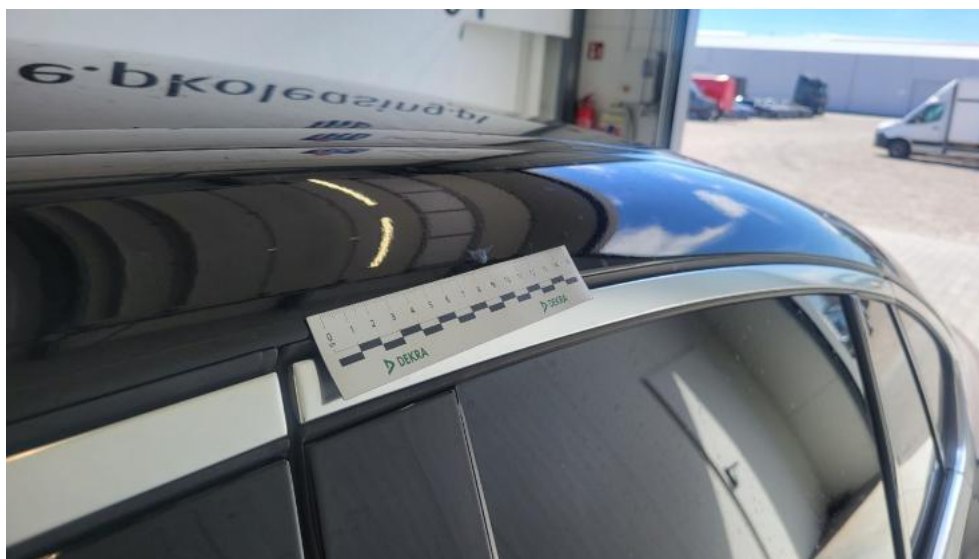
**Photo 61.**

Błotnik tylny L / Ściana boczna L - zdjęcie poglądowe 1

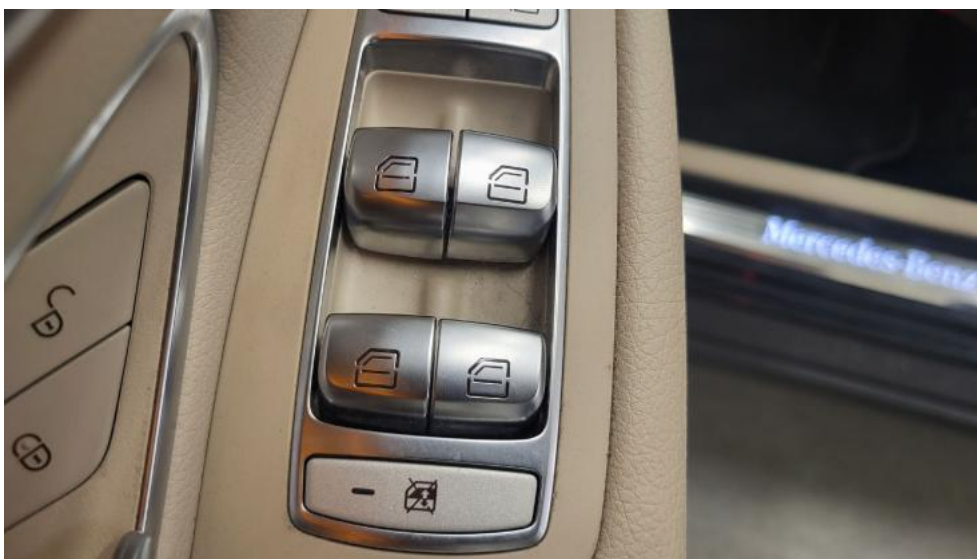
**Photo 71.**

Włączniki/przełączniki drzwi prz L - zdjęcie poglądowe 1

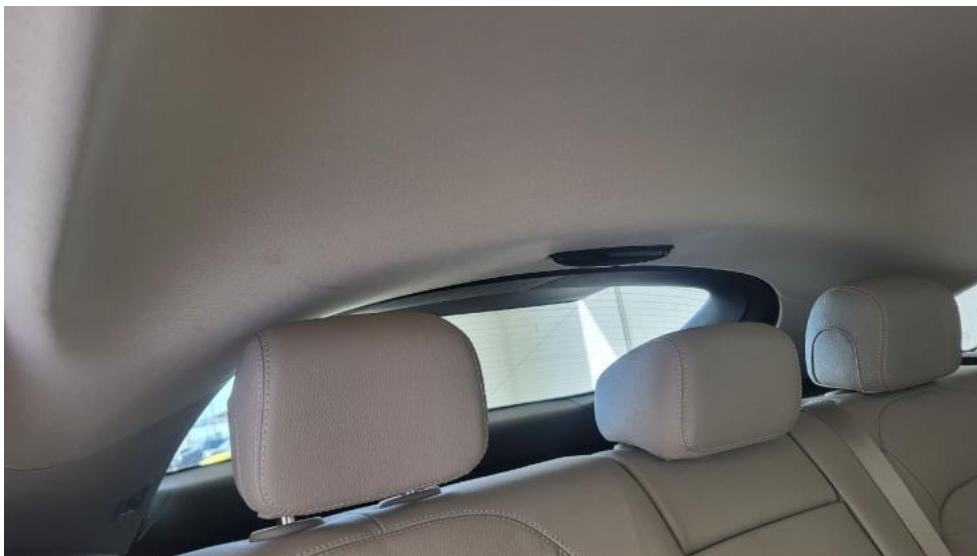
**Photo 73.**  
Podsufitka - Inne 1
