Nr zlecenia DEKRA: PKOL(W)/LODZ/98610/25/12/12  
Nr zlecenia/szkody: 22/020862  
Data zlecenia: 12-12-2025

| Producent | SKODA |
| Model | Octavia III Kombi 17-20 |
| Nr rejestracyjny | ZS970PY |

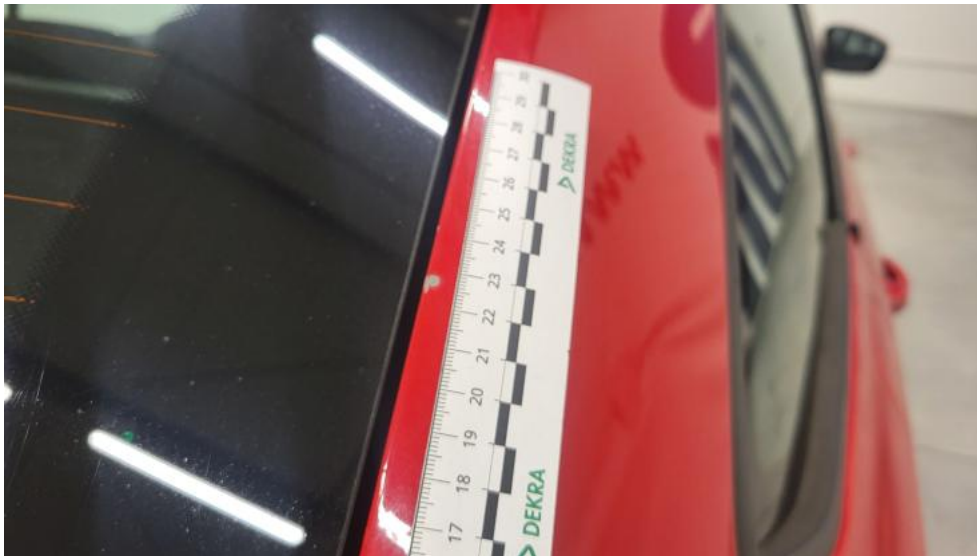
**Fot. 49.**

Łotnik tylny P / Ściana boczna P - Rysa/odprysk 1

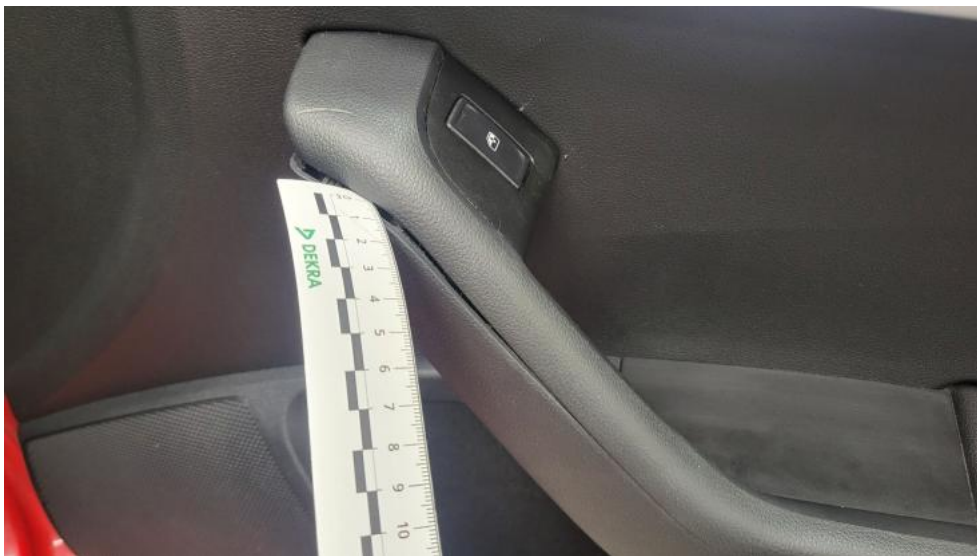
**Fot. 77.**

Uchwyt drzwi prze P - Inne 1

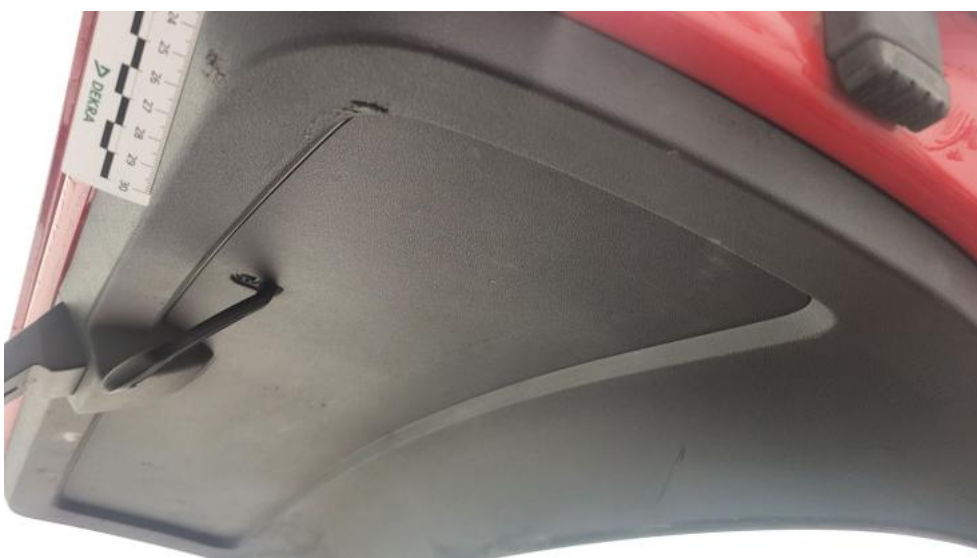
**Fot. 82.**

Wykładzina pokryw tylniej - Rysa/odprysk 1
