Nr zlecenia DEKRA: PKOL(W)/LODZ/75387/25/10/03  
Nr zlecenia/szkody: 23/043669  
Data zlecenia: 03-10-2025

| Producent | AUDI |
| Typ/wersja | A5 2.0 TFSI Quattro Sport S tronic |
| Nr rejestracyjny | WB9841R |

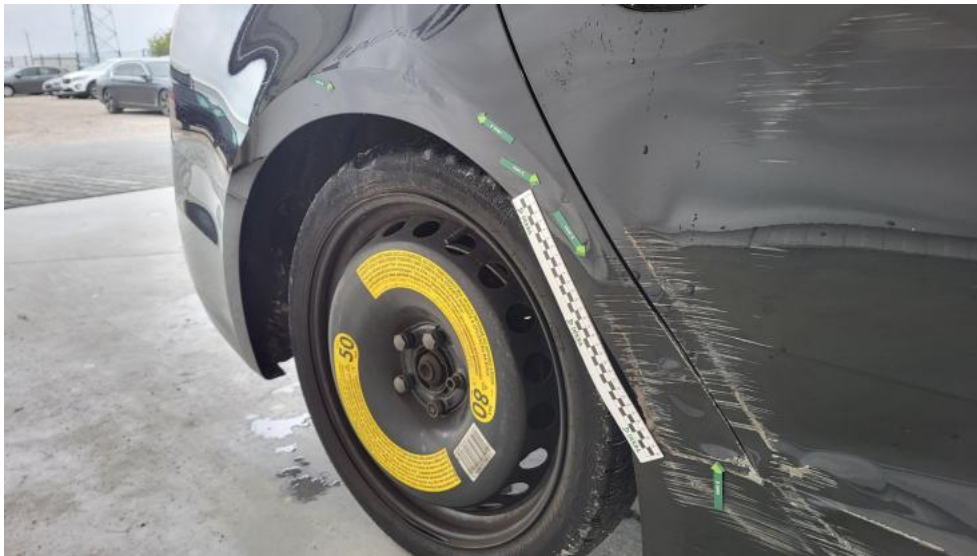
**Fot. 61.**

Błotnik tylny P / Ściana boczna P - Wgniecenie/odkształcenie 1

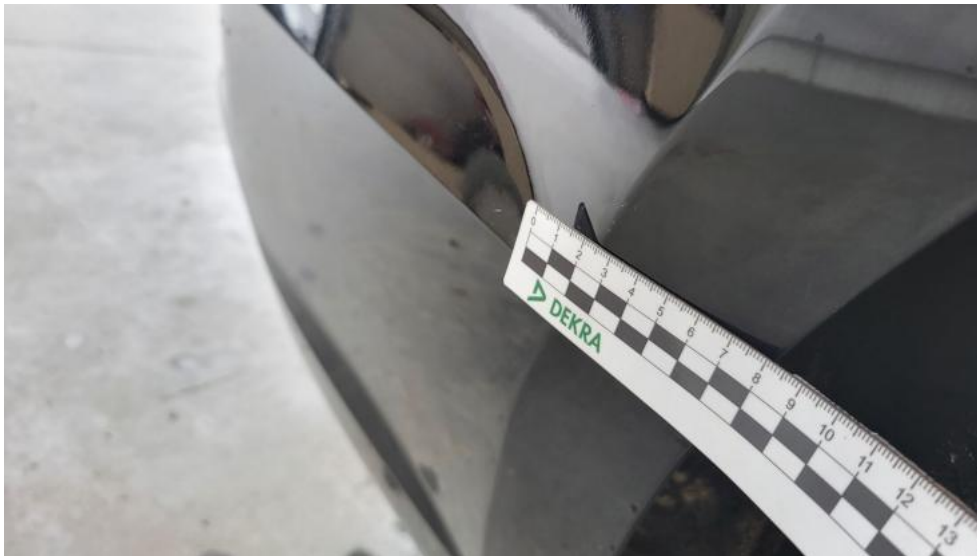
**Fot. 67.**

Zderzak tylny - Rysa/odprysk 1

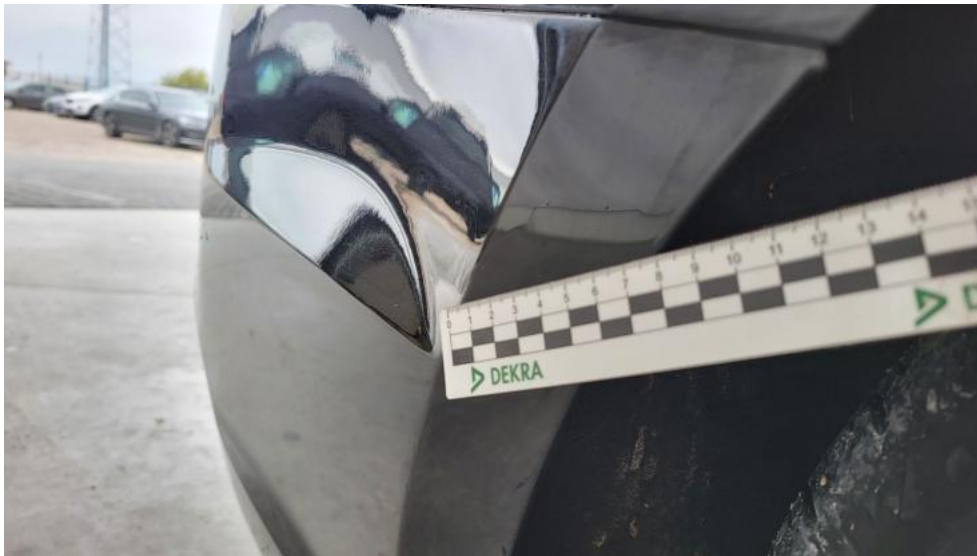
**Fot. 69.**

Zderzak tylny - Wgniecenie/odkształcenie 2

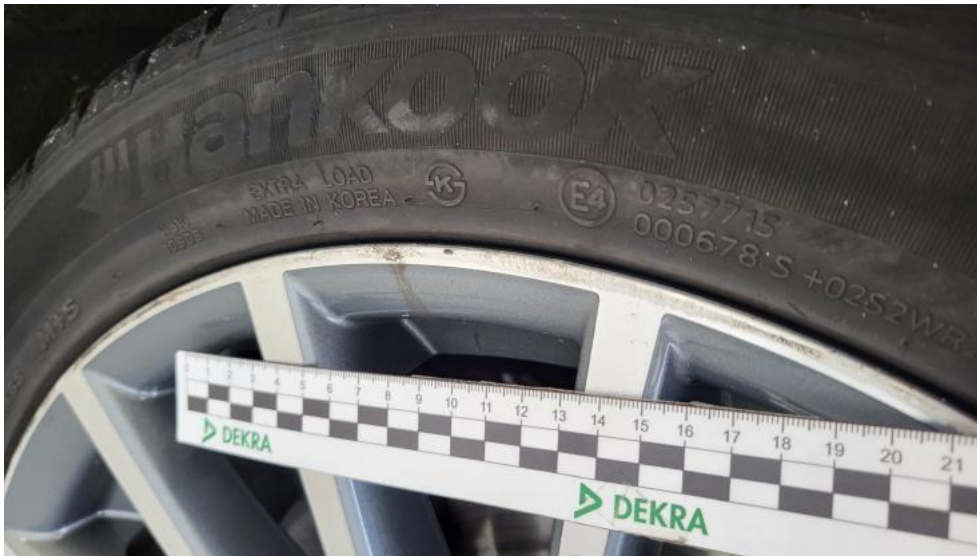
**Fot. 73.**

Felga aluminiowa tylna L - Rysa/odprysk 1

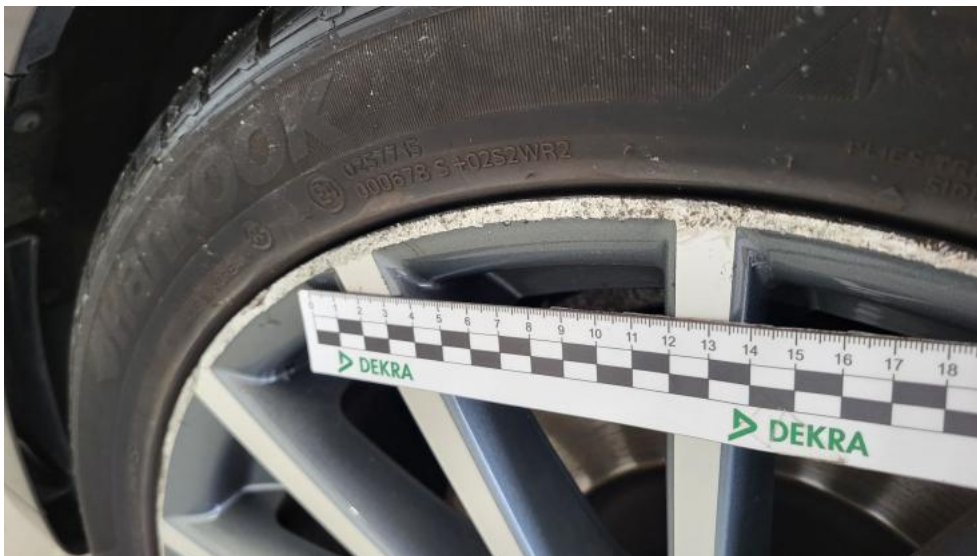
**Fot. 81.**

Felga Aluminiowa przednia L - Rysa/odprysk 1
