DEKRA's commission No. : PKOL(W)/LODZ/78892/25/10/14  
commission/ damage No. : 20/020918  
Date of commission: 14-10-2025

| Manufacturer | MERCEDES-BENZ |
| Type / version | A 45 S AMG 4-Matic 8G-DCT |
| Registration /record No. | DW5JS12 |

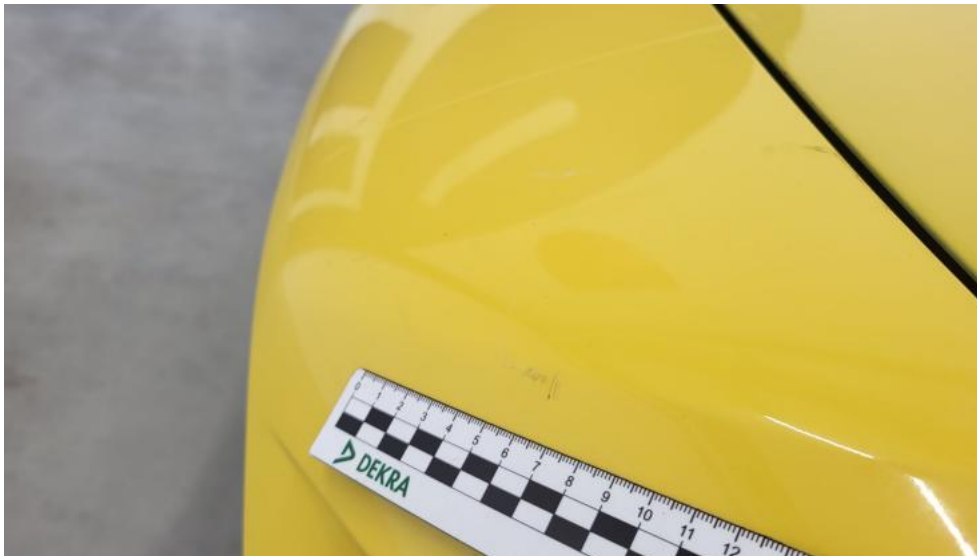
**Photo 45.**

Zderzak - Rysa/odprysk 1

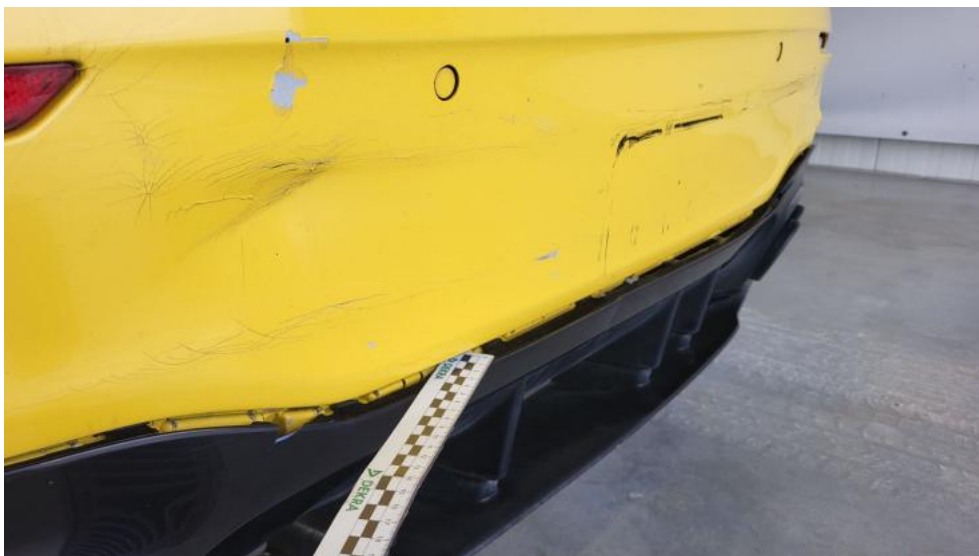
**Photo 64.**

Spojler zderzaka tylnego - Inne 2

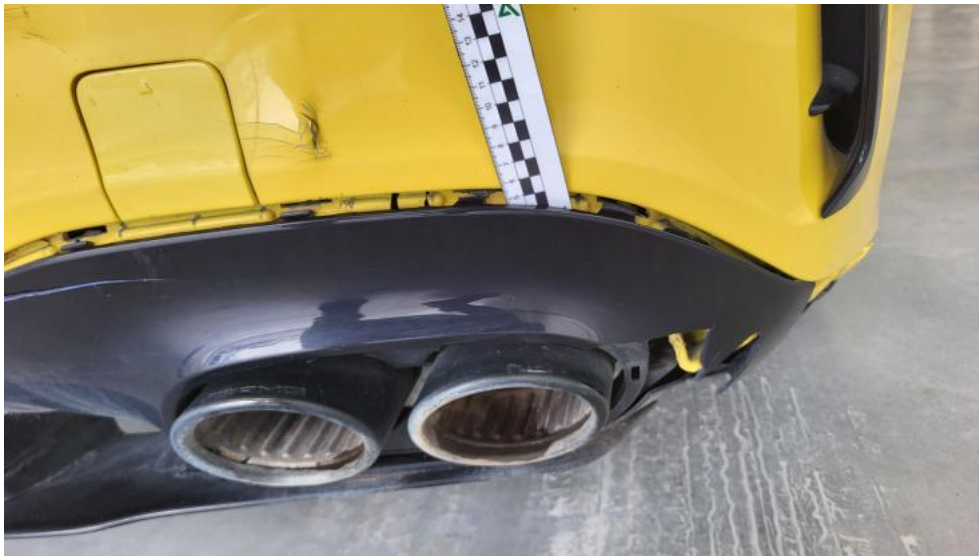
**Photo 65.**

Spojler zderzaka tylnego() - Inne 3

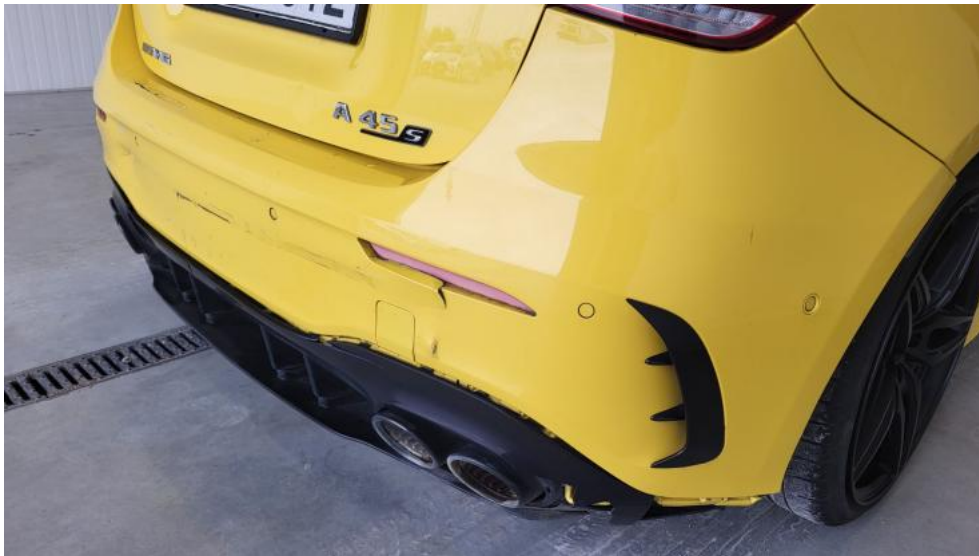
**Photo 67.**

Zderzak tylny - zdjęcie poglądowe 2

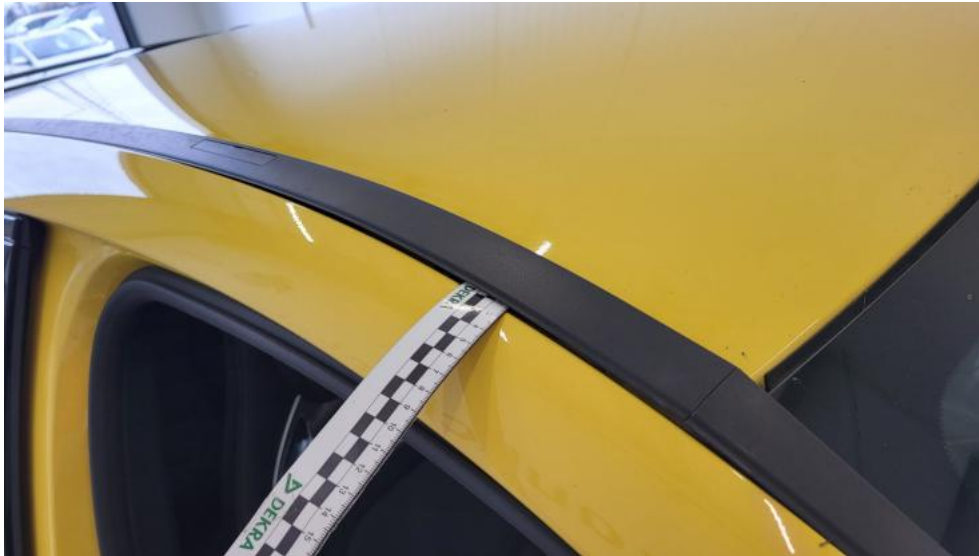
**Photo 75.**

Listwy dachu praw. - Inne 1

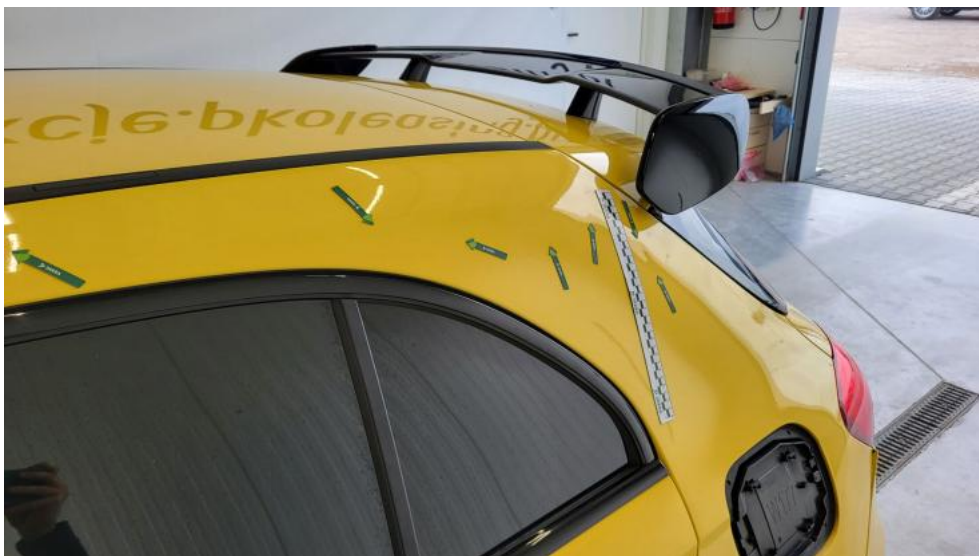
**Photo 76.**

Łotnik tylny L / Ściana boczna L - Wgniecenie/odkształcenie 1

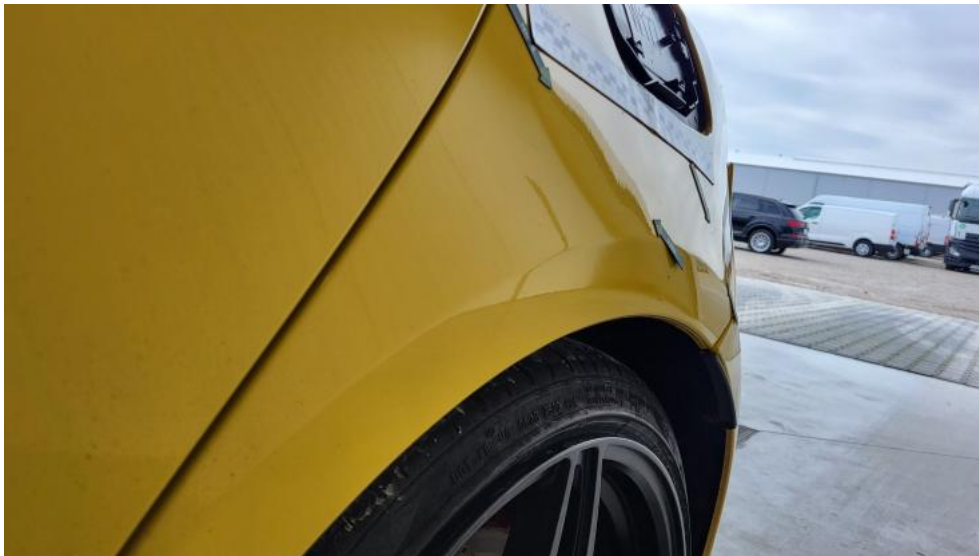
**Photo 77.**

Błotnik tylny L / Ściana boczna L - Wgniecenie/odkształcenie 2

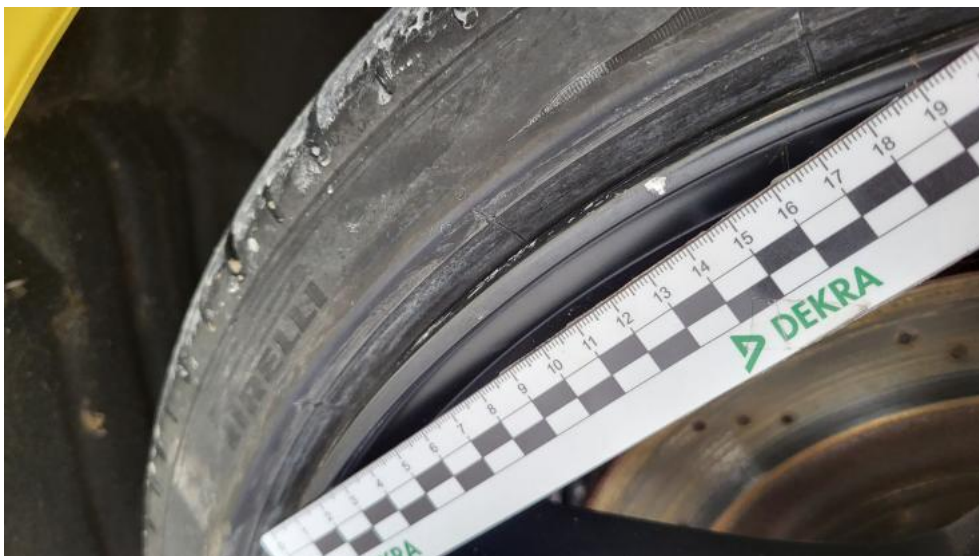
**Photo 78.**

Felga aluminiowa tylna L - Rysa/odprysk 1

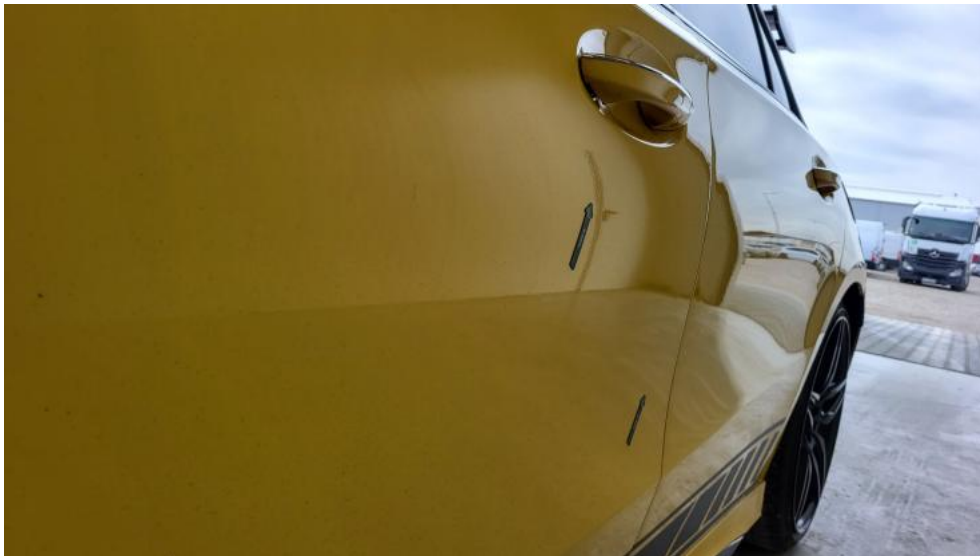
**Photo 81.**

Drzwi przed L - Wgniecenie/odkształcenie 1

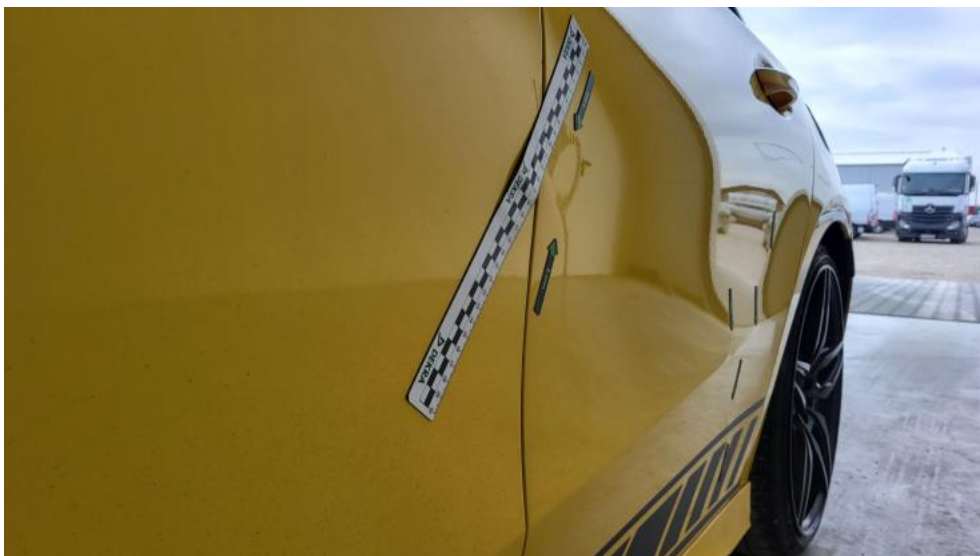
**Photo 82.**

Drzwi tylne L - Wgniecenie/odkształcenie 1

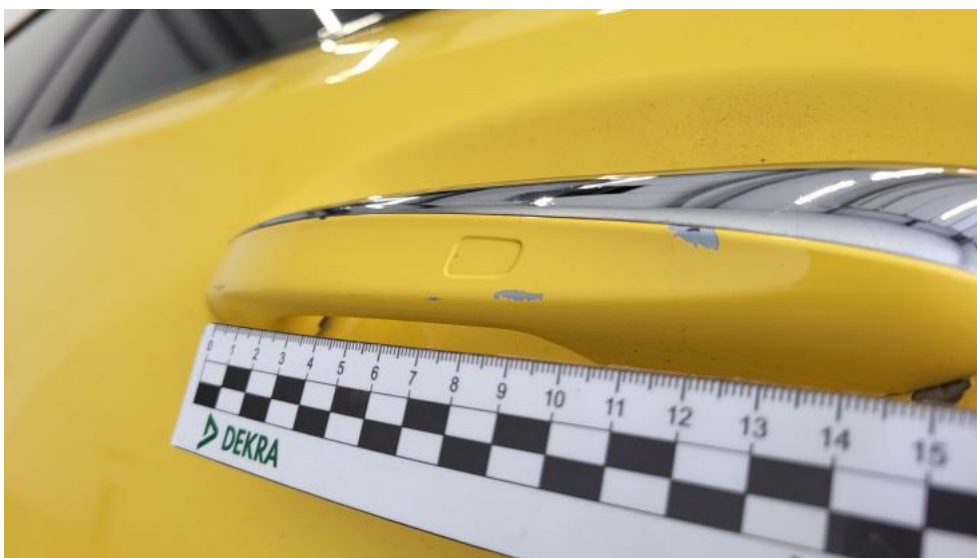
**Photo 84.**

Klamka drzwi tyl L - Rysa/odprysk 1

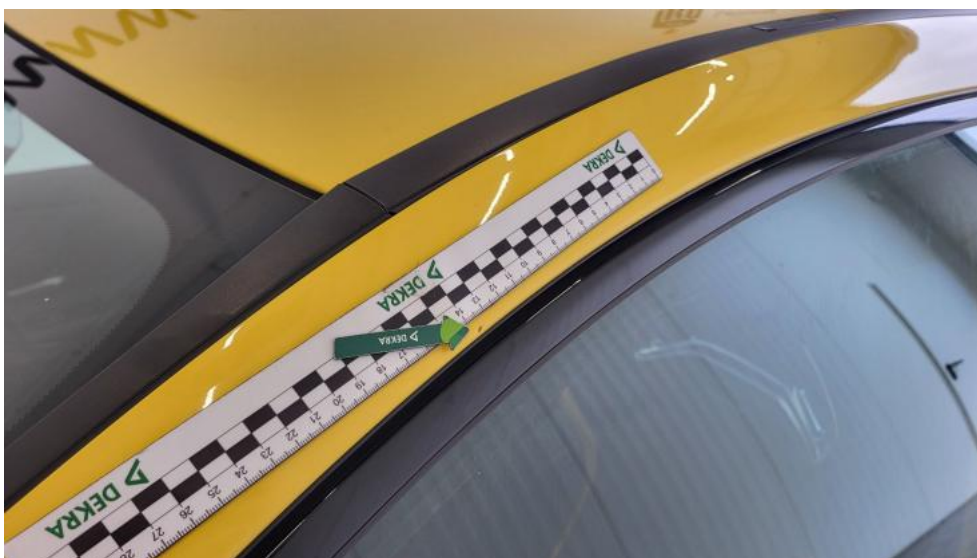
**Photo 86.**

Słupek przedni L - zdjęcie poglądowe 1

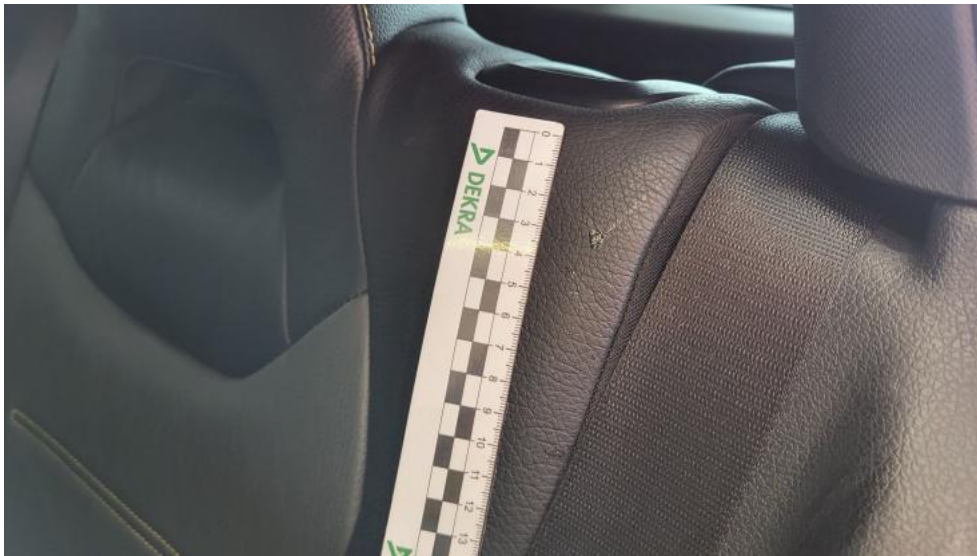
**Photo 97.**  
Kanapa tyl. - Inne 1
