DEKRA's commission No. : PKOL(W)/LODZ/98610/25/12/12  
commission/ damage No. : 22/020862  
Date of commission: 12-12-2025

| Manufacturer | SKODA |
| Model | Octavia III Kombi 17-20 |
| Registration /record No. | ZS970PY |

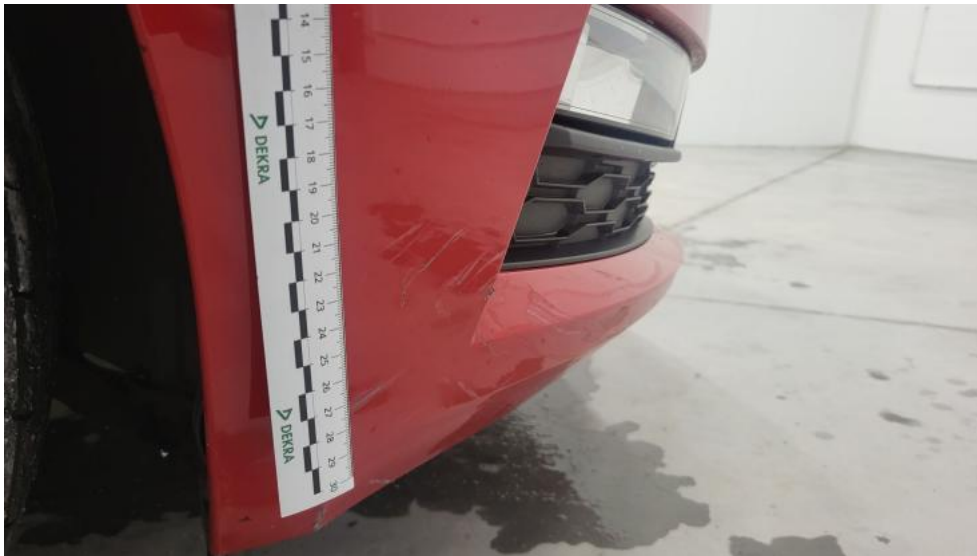
**Photo 41.**

Zderzak - Wgniecenie/odkształcenie 1

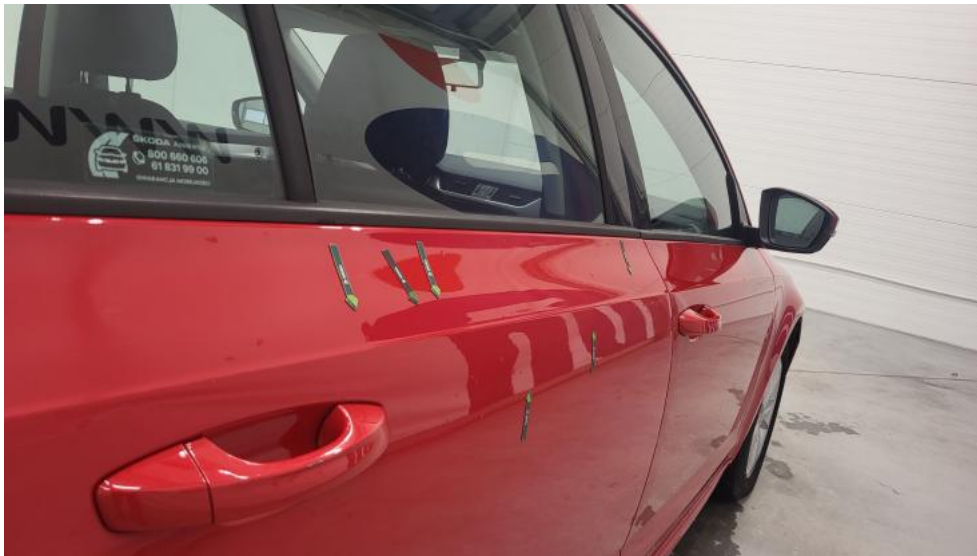
**Photo 47.**

Drzwi tylne P - Wgniecenie/odkształcenie 1

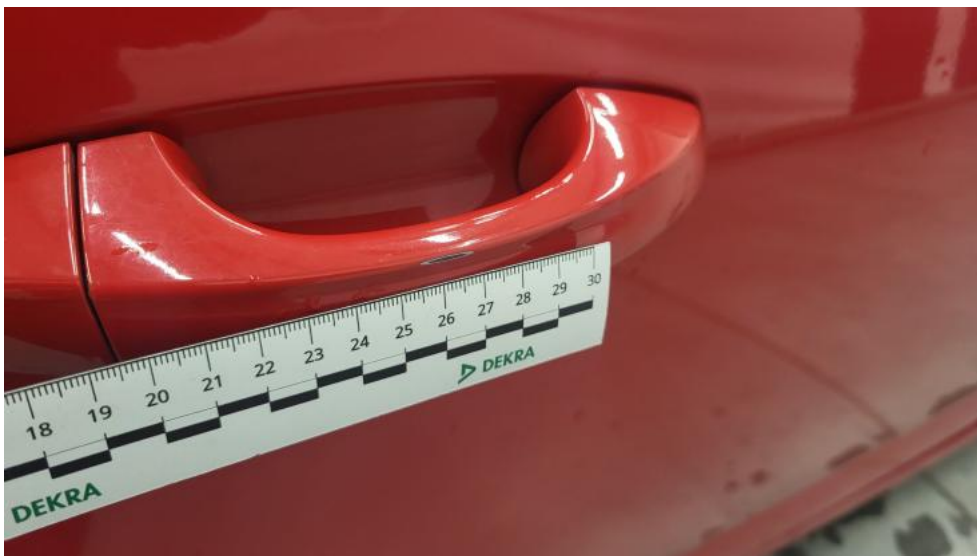
**Photo 48.**

Klamka drzwi tyl P - Rysa/odprysk 1
