DEKRA's commission No. : PKOL(W)/LODZ/84988/24/11/04
 commission/ damage No. : 23/003206
 Date of commission: 04-11-2024

Vehicle data

Pojazd TAXI. Rysy na samochodzie. Aktywna kontrolka ciśnienia w oponach. Ślady po grafice reklamowej na szybach.

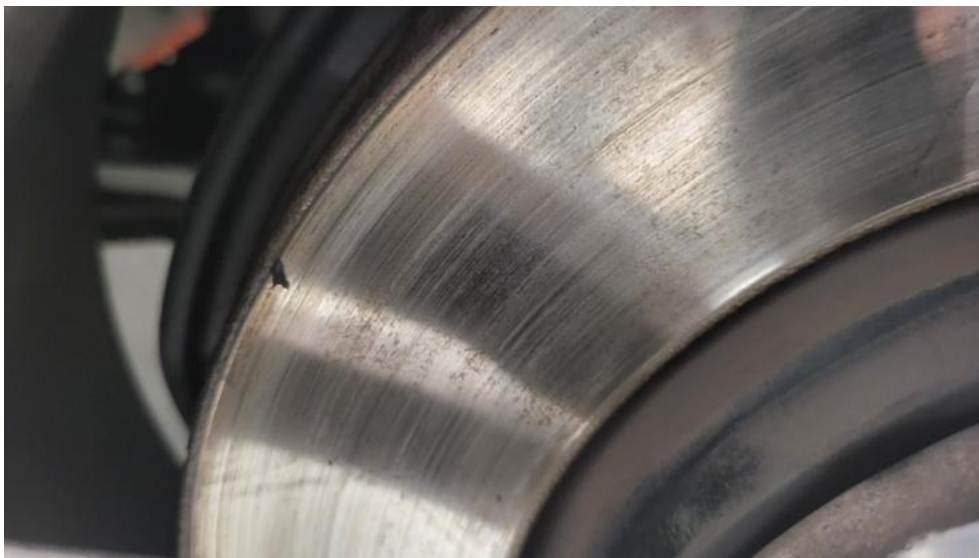
Photo 15.

Tarcza hamulcowa przednia prawa

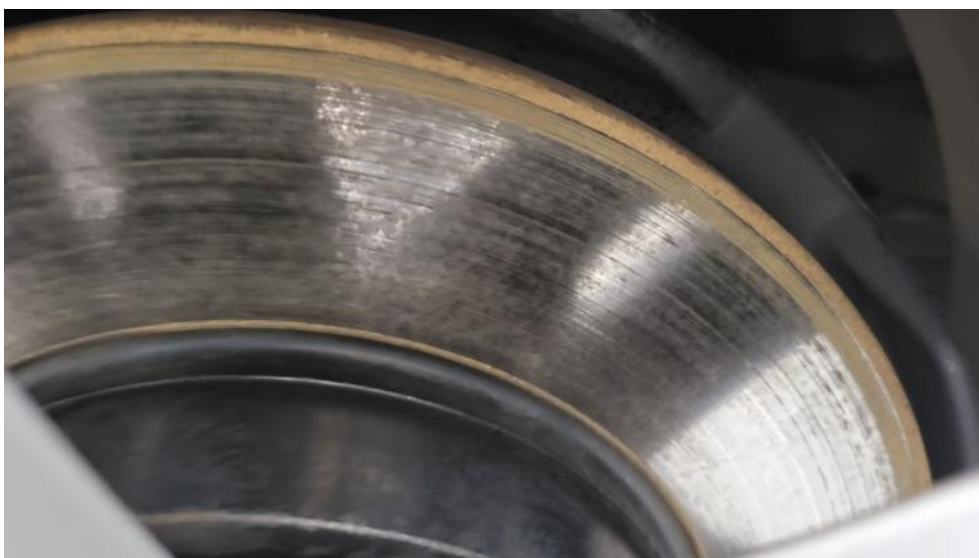
Photo 16.

Tarcza hamulcowa tylna prawa

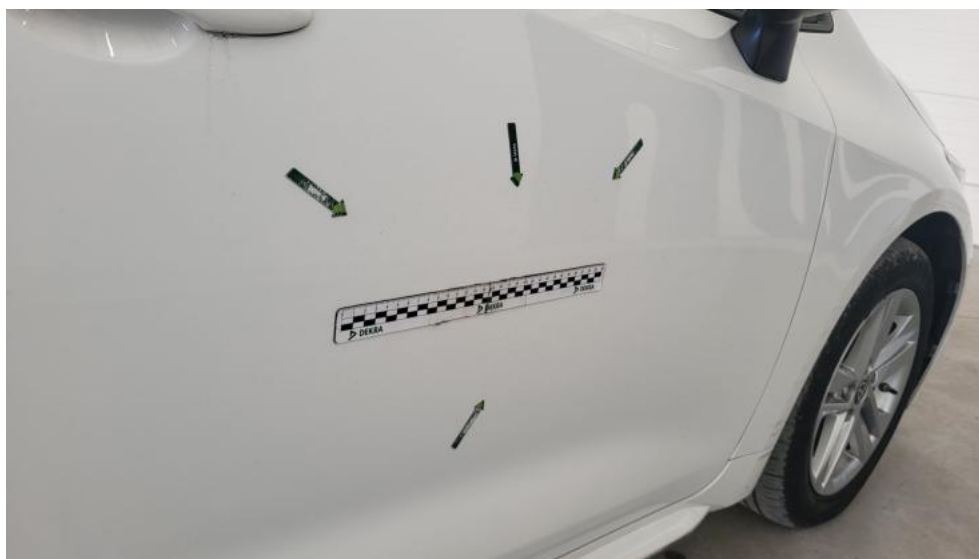
Photo 55.

Drzwi przednie P - zdjęcie poglądowe 1

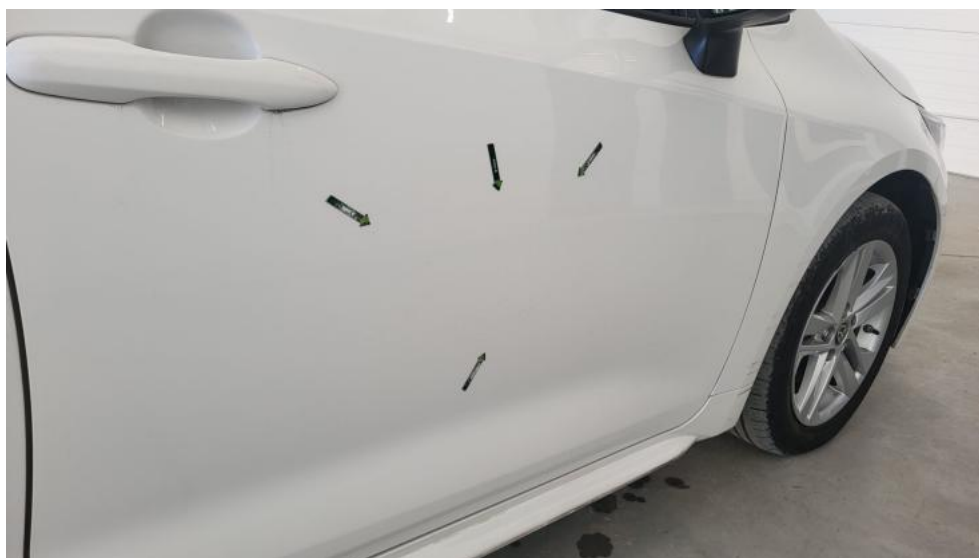
Photo 56.

Drzwi przednie P - zdjęcie poglądowe 2

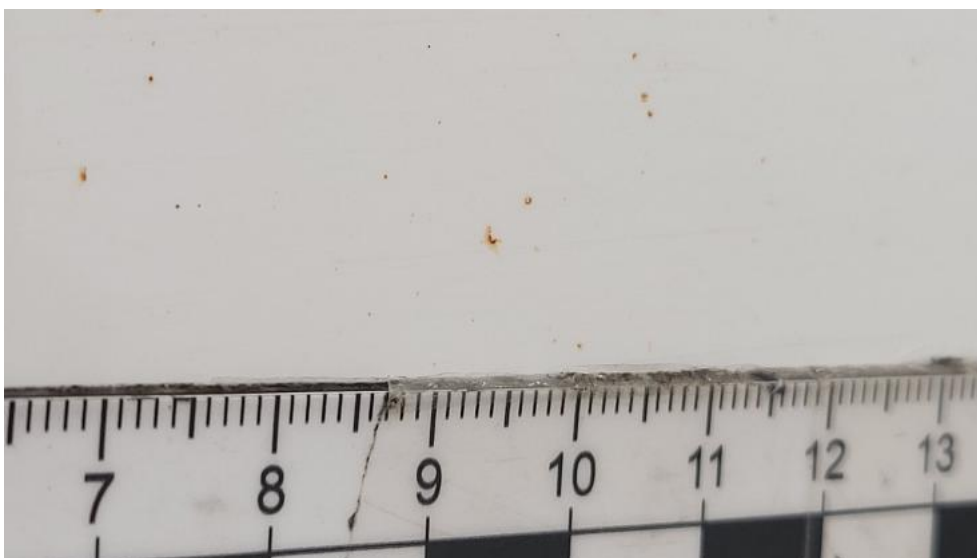
Photo 60.

Drzwi przednie P - Inne 1

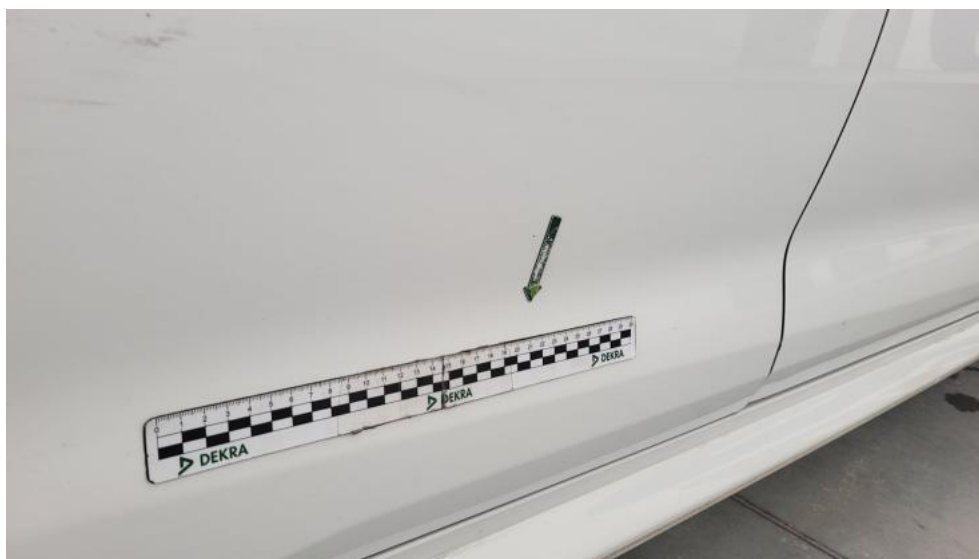
Photo 63.

Drzwi tylne P - zdjęcie pogładowe 1

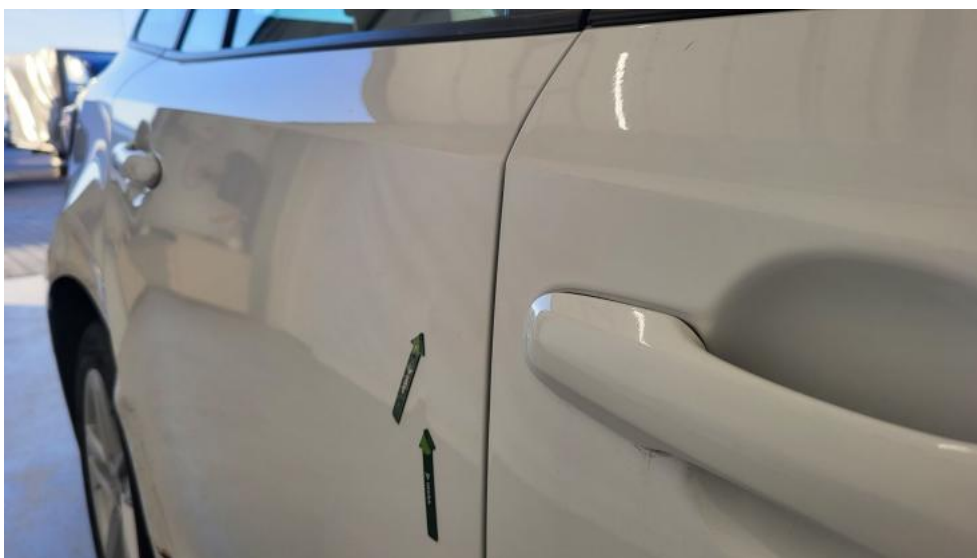
Photo 66.

Drzwi tylne P - Wgniecenie/odkształcenie 1

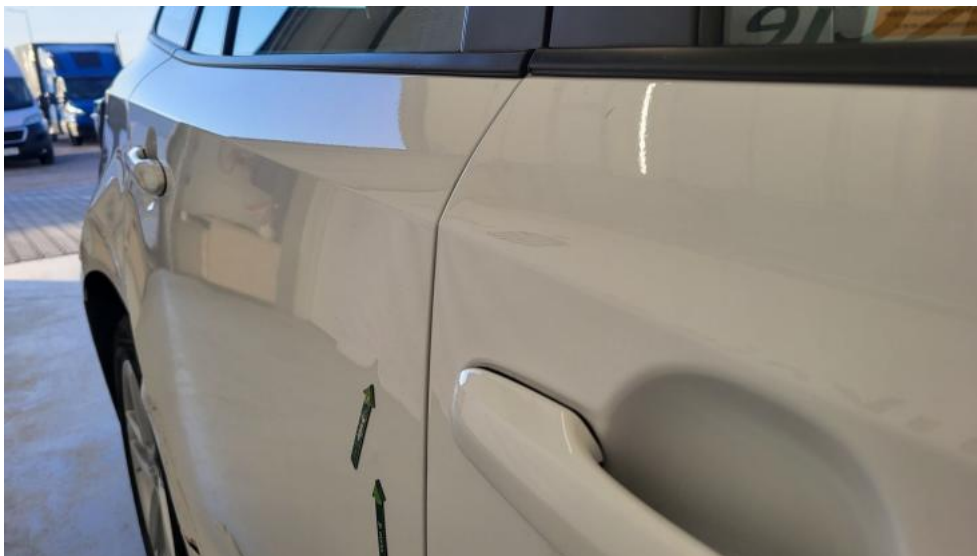
Photo 67.
Drzwi tylne P - Wgniecenie/odkształcenie 2

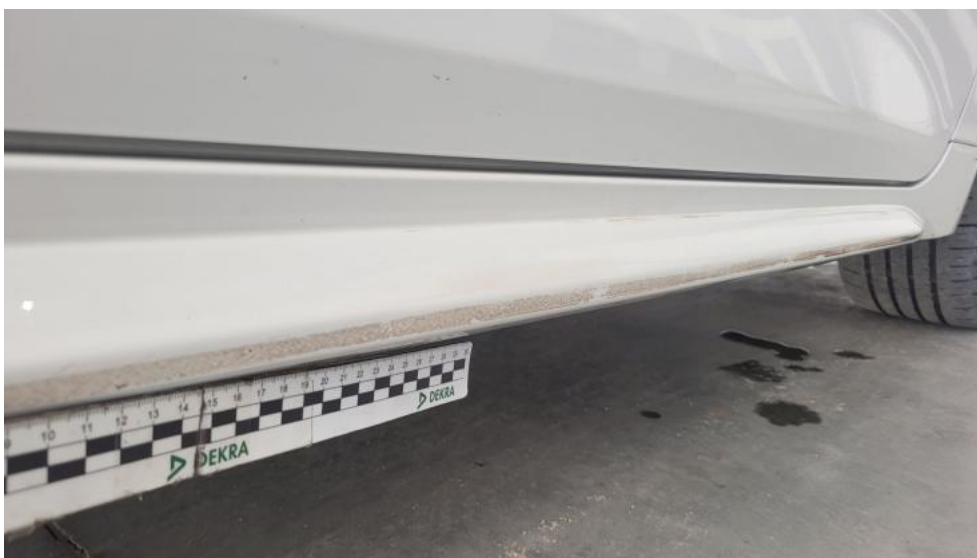
Photo 70.

Próg P - zdjęcie poglądowe 1

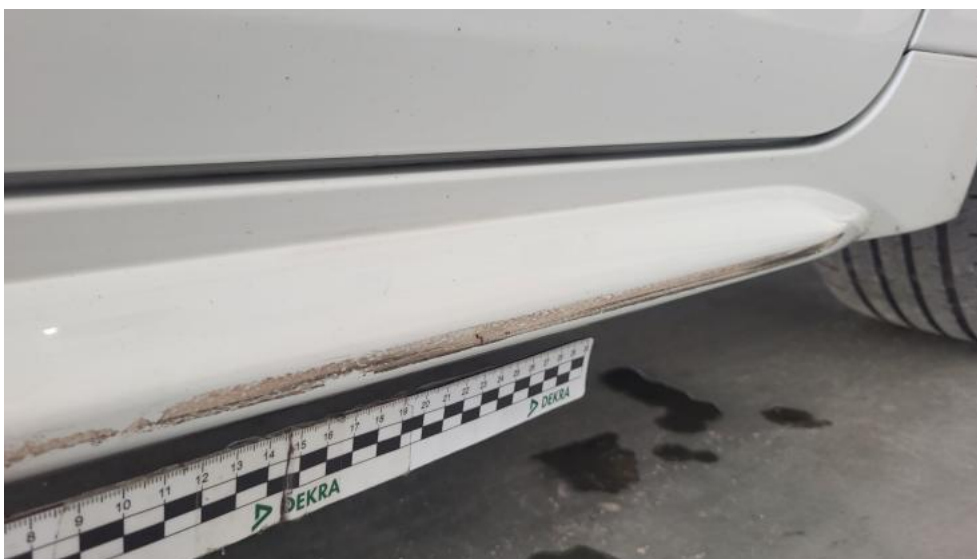
Photo 71.
Próg P - zdjęcie poglądowe 2

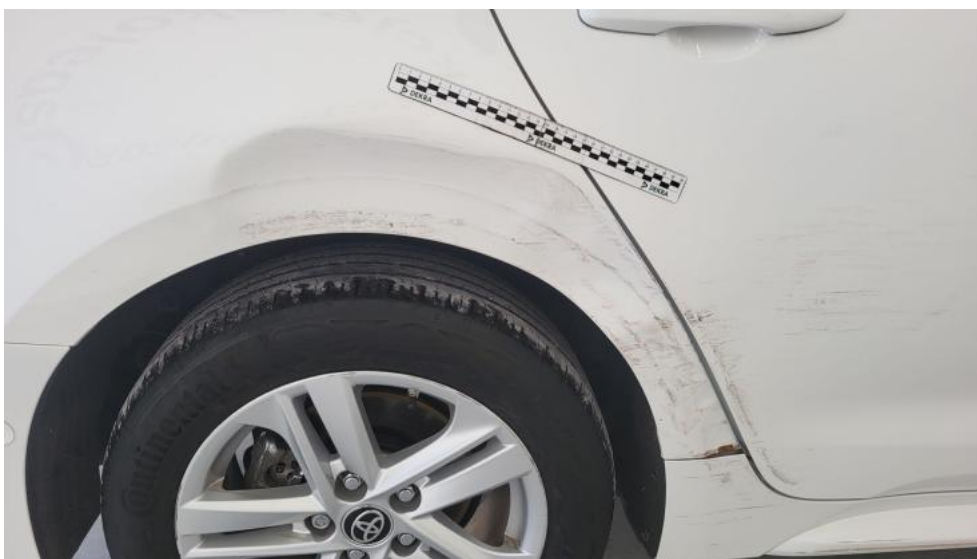
Photo 75.

Błotnik tylny P / Ściana boczna P - zdjęcie pogładowe 1

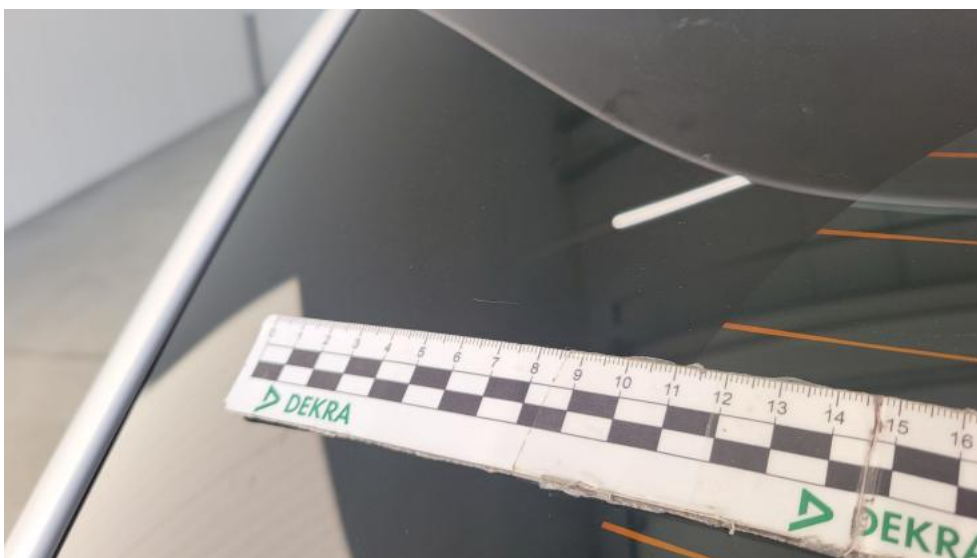
Photo 86.
Szyba tylna - Rysa/odprysk 2

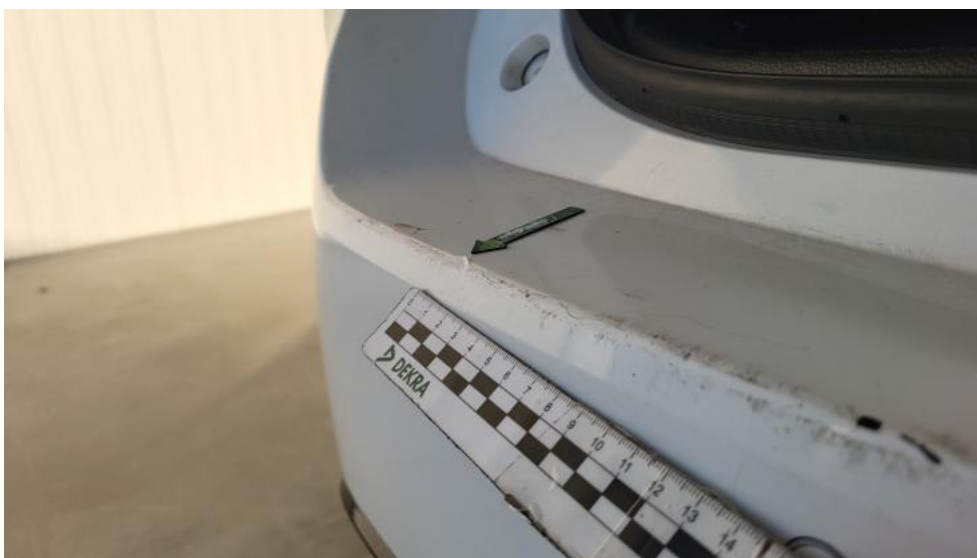
Photo 92.
Zderzak tylny() - Wgniecenie/odkształcenie 3

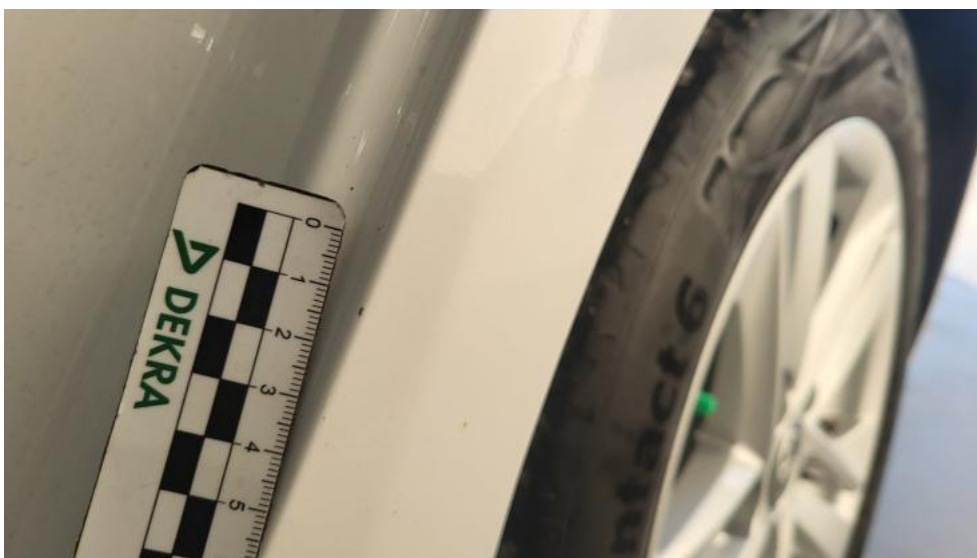
Photo 96.

Błotnik tylny L / Ściana boczna L - Rysa/odprysk 2

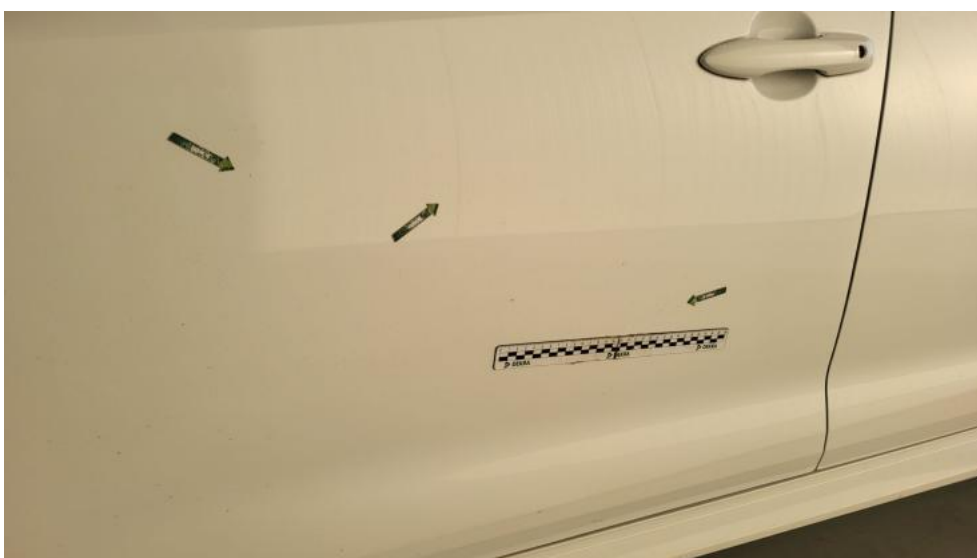
Photo 98.
Drzwi przed L - zdjęcie poglądowe 1

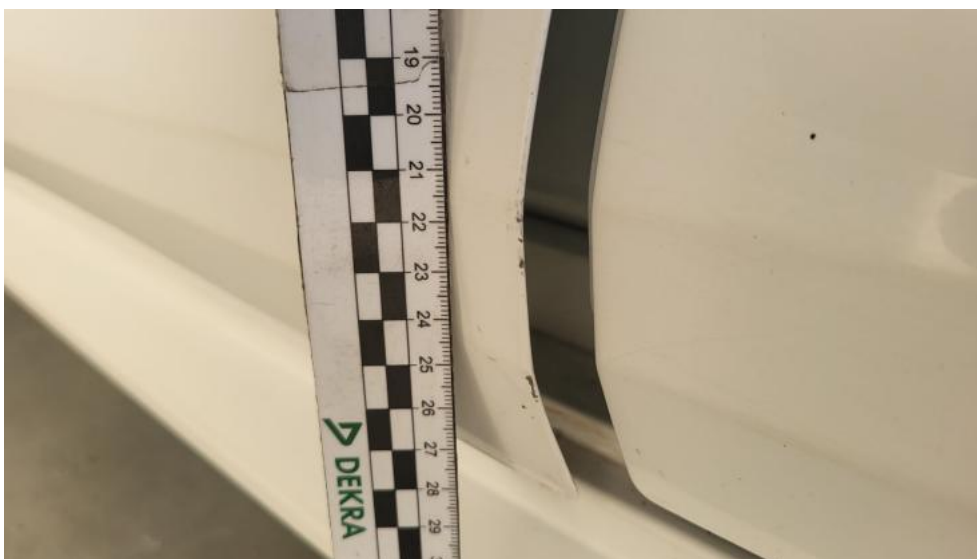
Photo 99.

Drzwi przed L - Rysa/odprysk 1

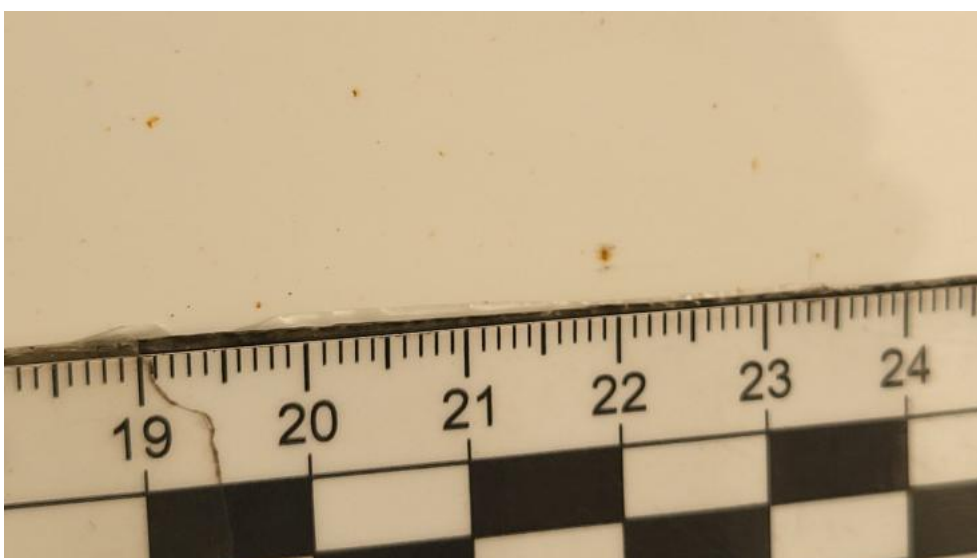
Photo 100.

Drzwi przed L - Inne 1

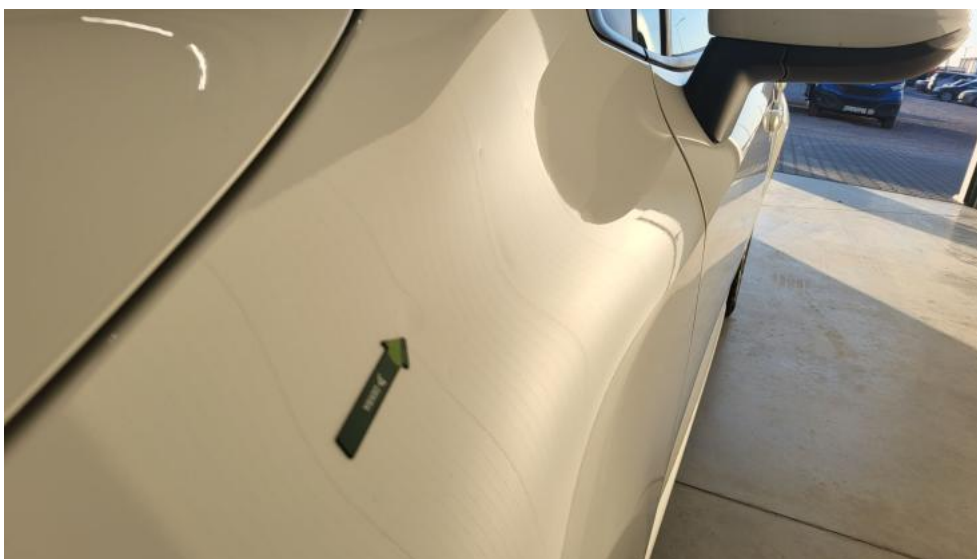
Photo 105.
Błotnik przedni L - Wgniecenie/odkształcenie 1

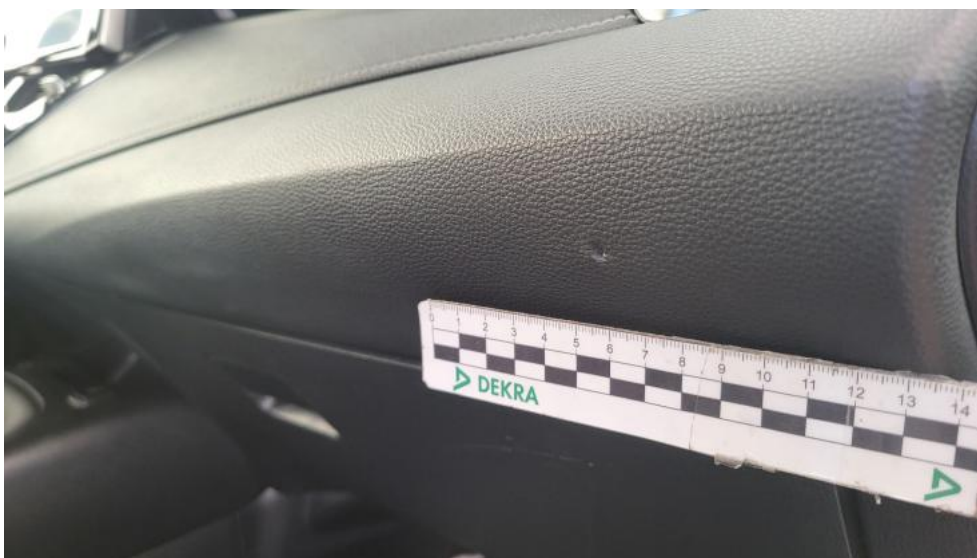
Photo 106.
Deska rozdzielcza - Wgniecenie/odkształcenie 1

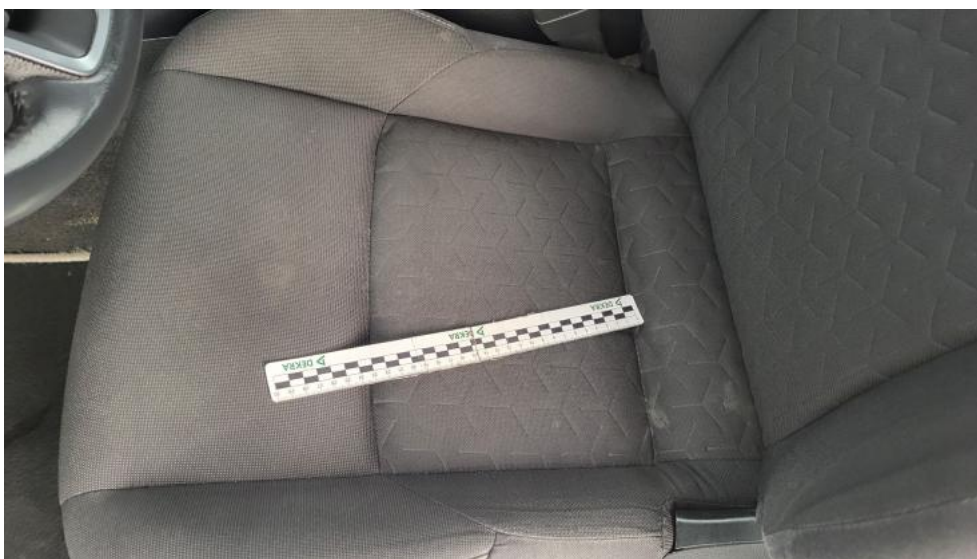
Photo 107.
Fotel prz. lew. - Inne 1

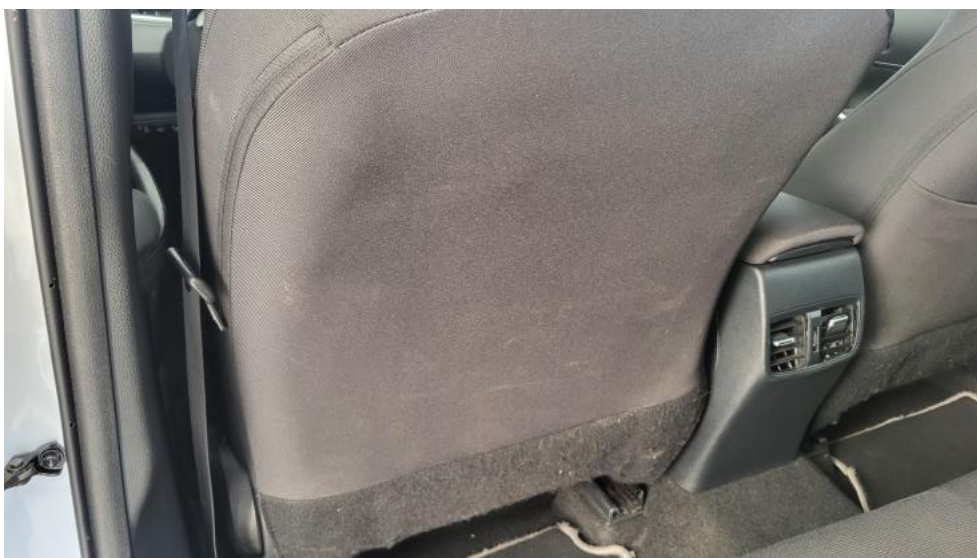
Photo 108.
Fotel prz. lew. - Inne 2

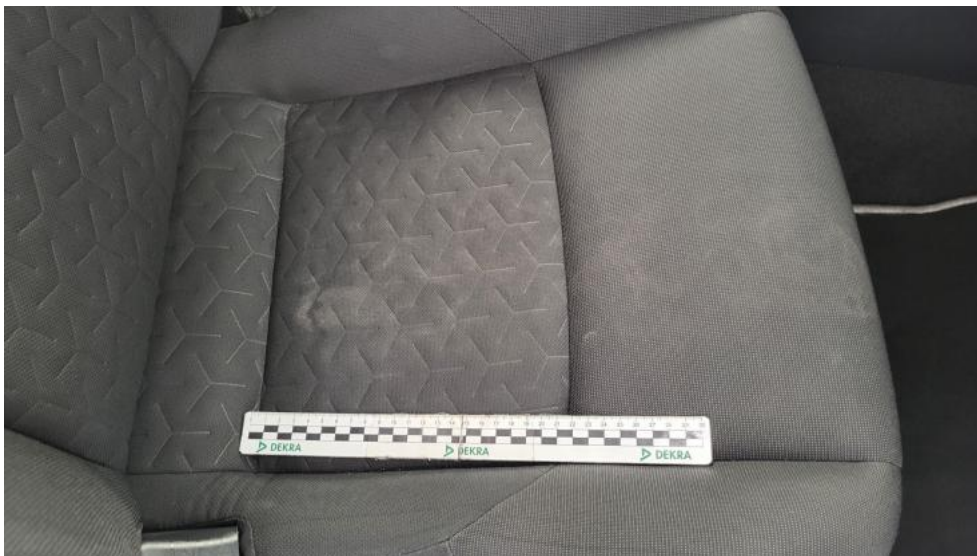
Photo 109.
Fotel prz. praw. - Inne 1

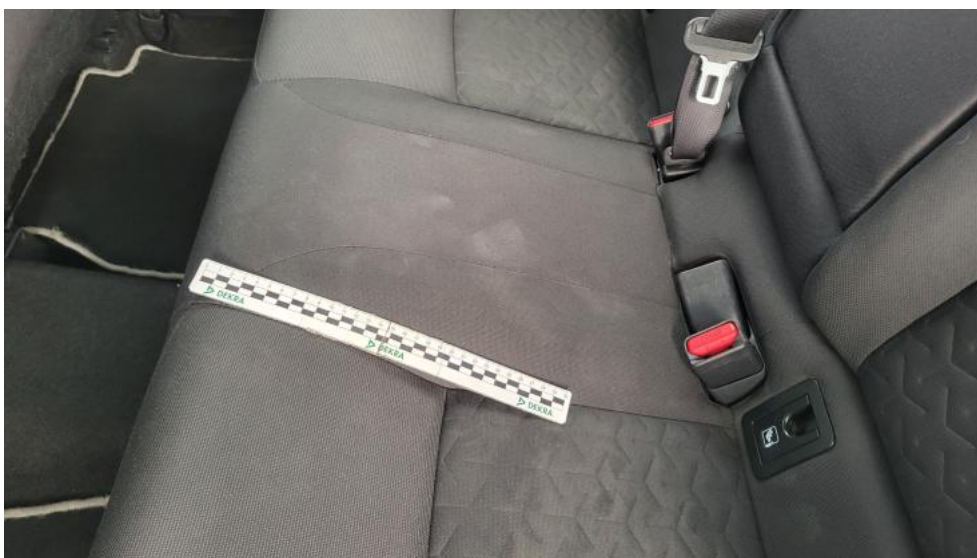
Photo 110.
Kanapa tyl. - Inne 1

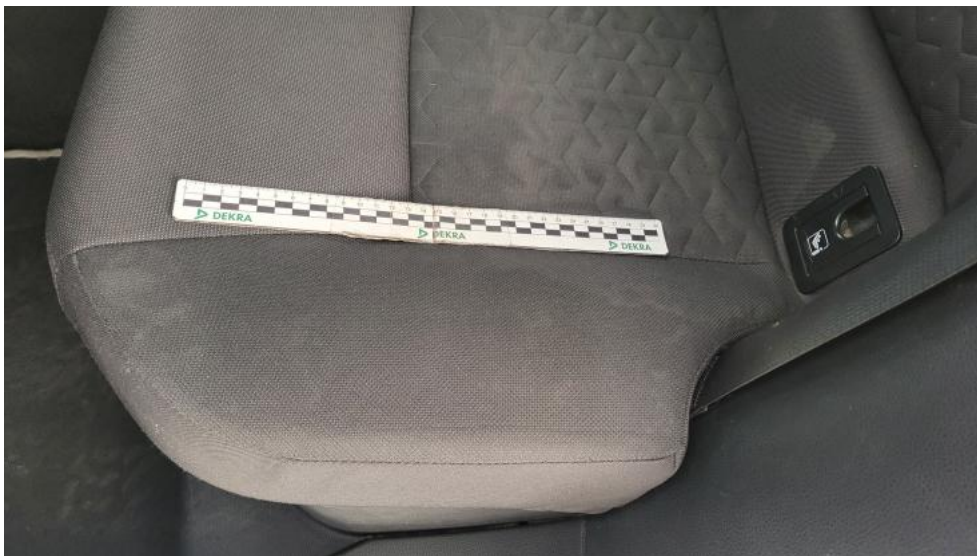
Photo 111.
Kanapa tyl. - Inne 2

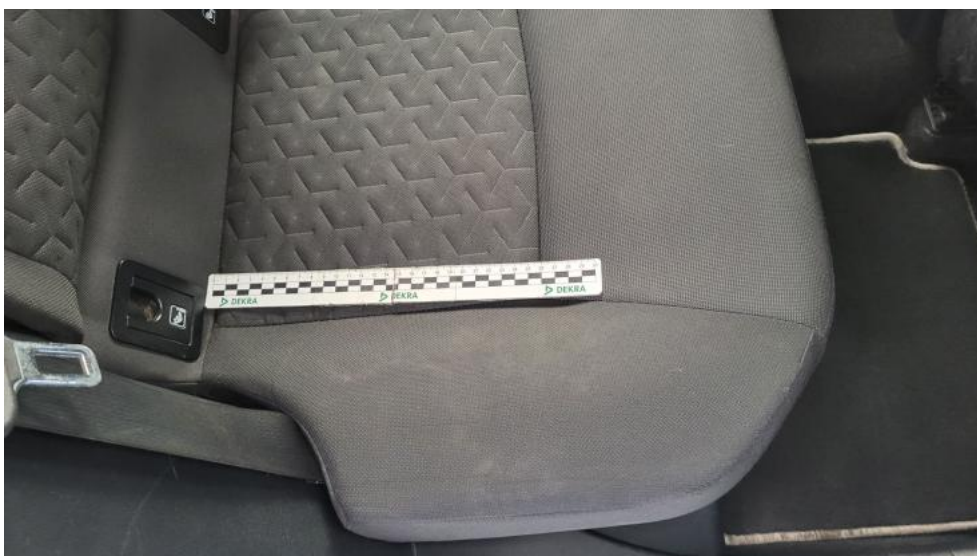
Photo 112.
Kanapa tyl.(.) - Inne 3

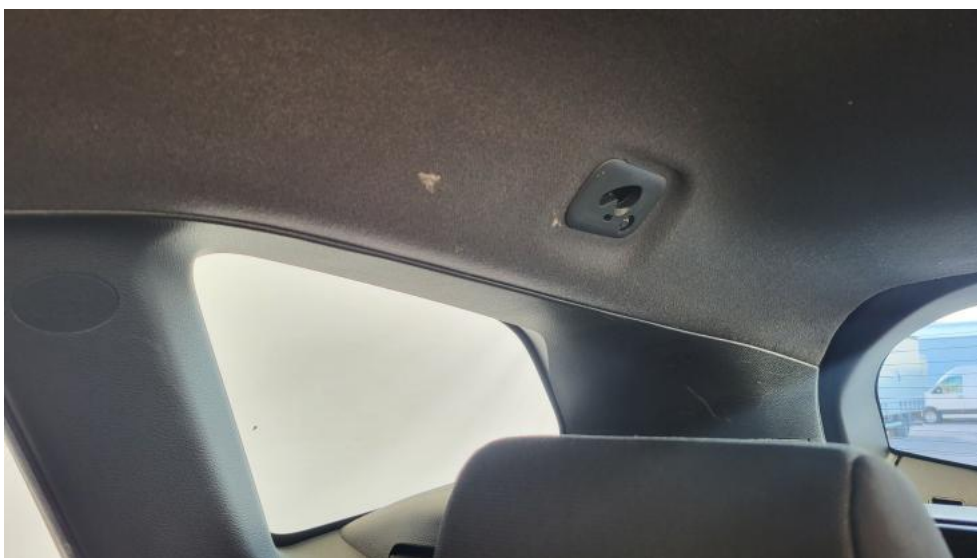
Photo 116.
Podsufitka - zdjęcie poglądowe 1

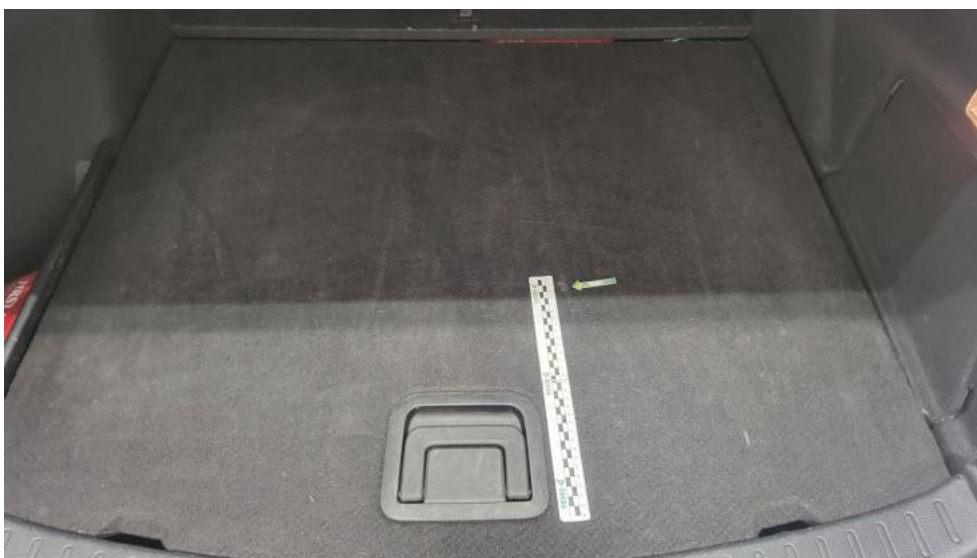
Photo 120.
Wykładzina podłogi bagażnika - zdjęcie poglądowe 1

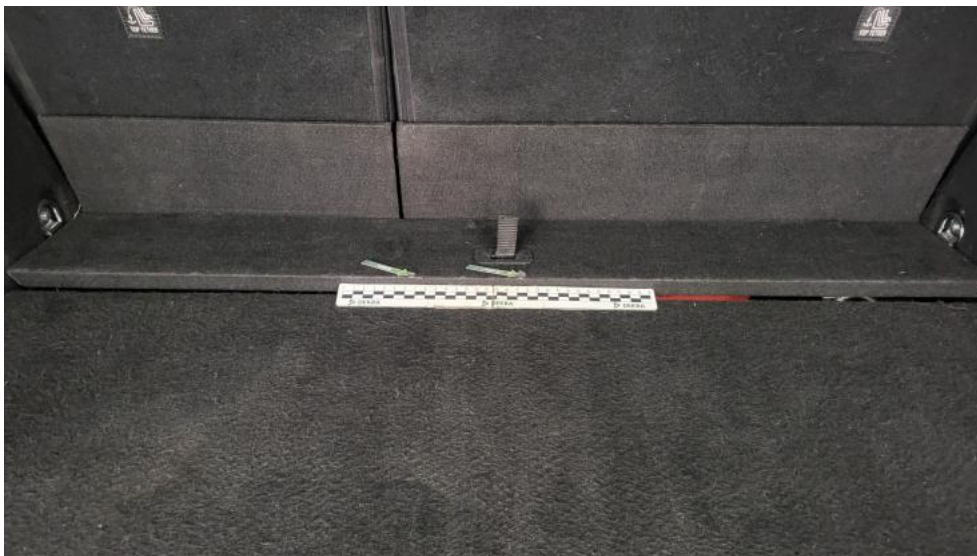
Photo 121.

Wykładzina podłogi bagażnika - zdjęcie poglądowe 2

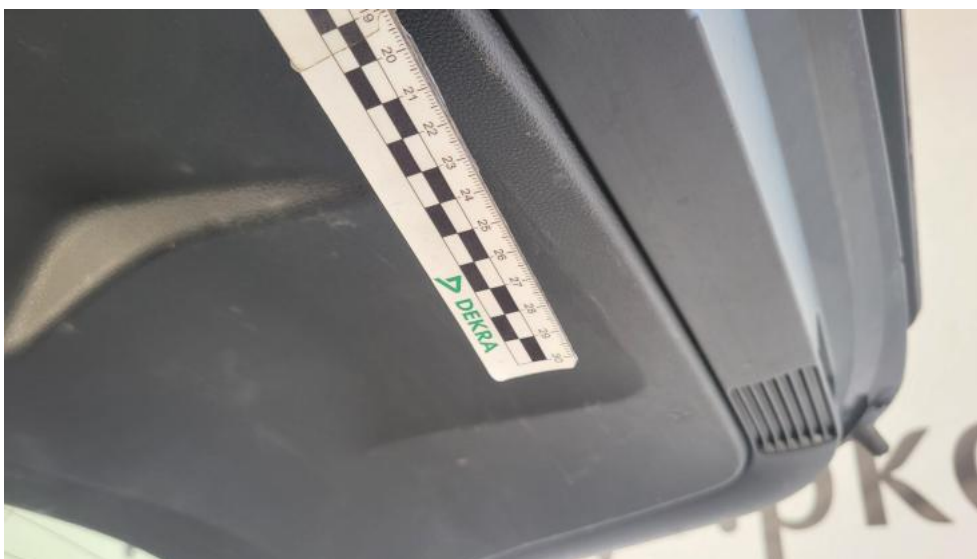
Photo 125.

Wykładzina pokrywy tylnej - Rysa/odprysk 2

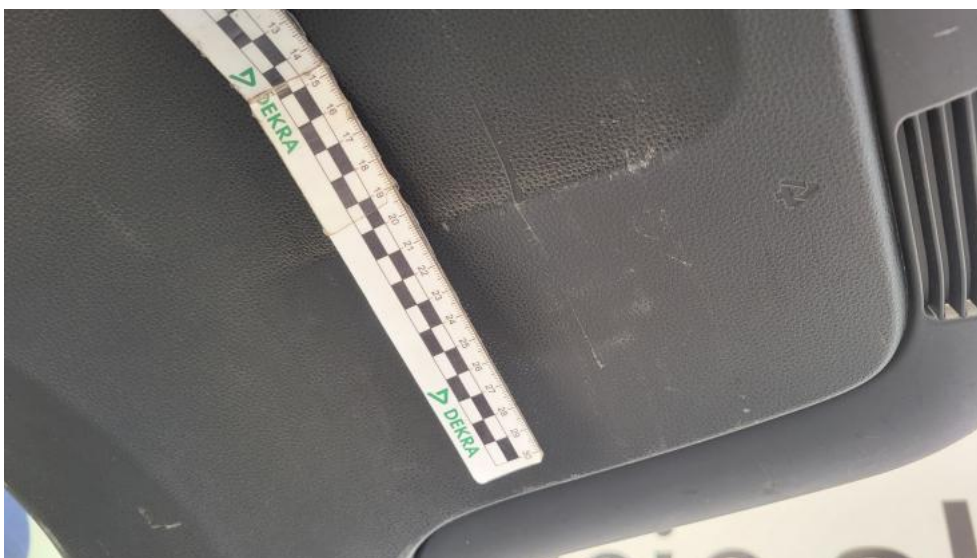
Photo 126.

Wykładzina pokrywy tylnej() - Rysa/odprysk 3

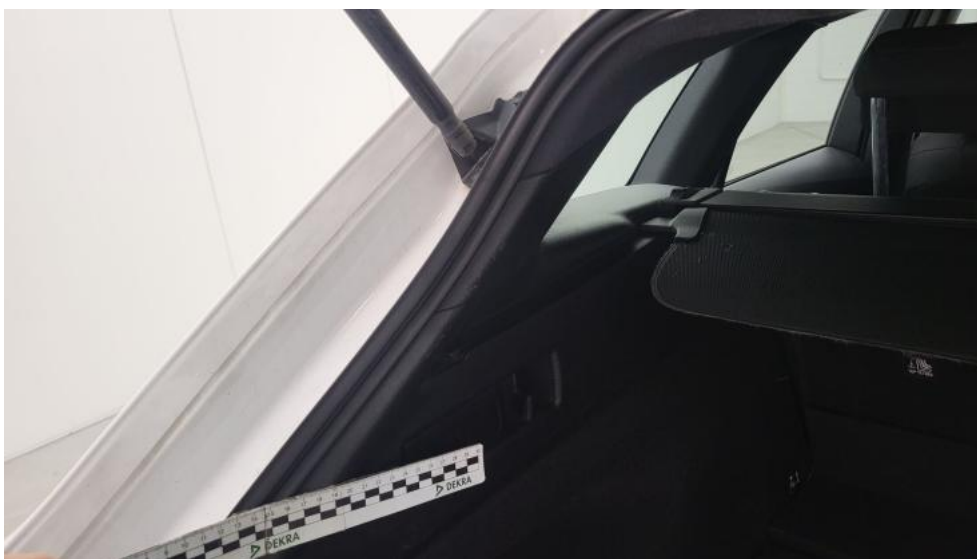
Photo 127.

Wykładzina przestrzeni bagażowej - zdjęcie poglądowe 1

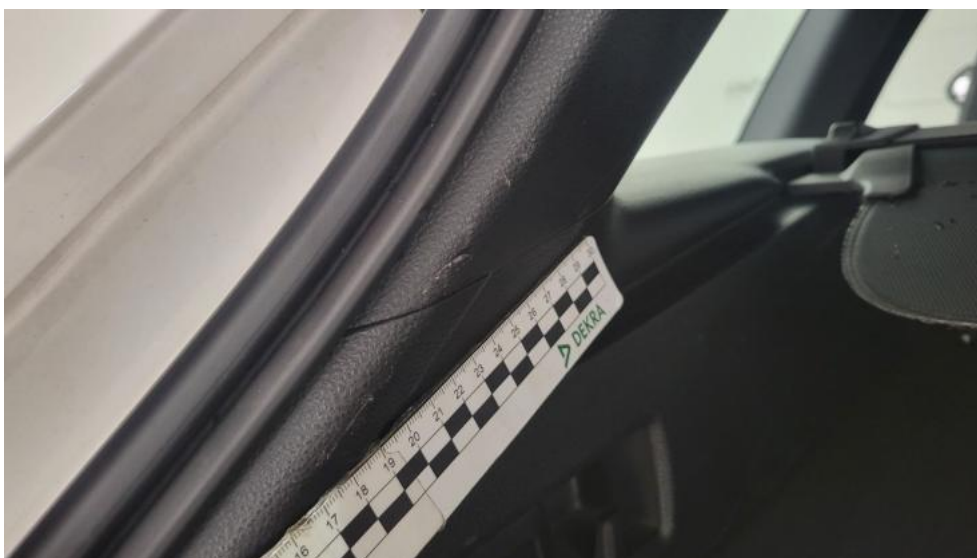
Photo 128.

Wykładzina przestrzeni bagażowej - Rysa/odprysk 1

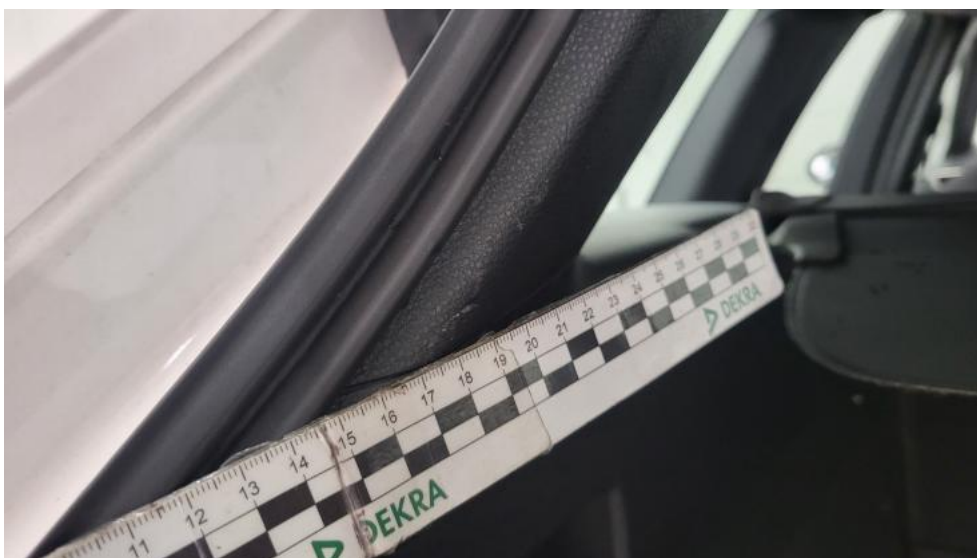
Photo 130.

Wykładzina przestrzeni bagażowej - Wgniecenie/odkształcenie 1
