Nr zlecenia DEKRA: PKOL(W)/LODZ/10261/25/02/10
Nr zlecenia/szkody: 20/047242
Data zlecenia: 10-02-2025

Dane pojazdu

Pomiar grubości powłoki lakierowej poj.

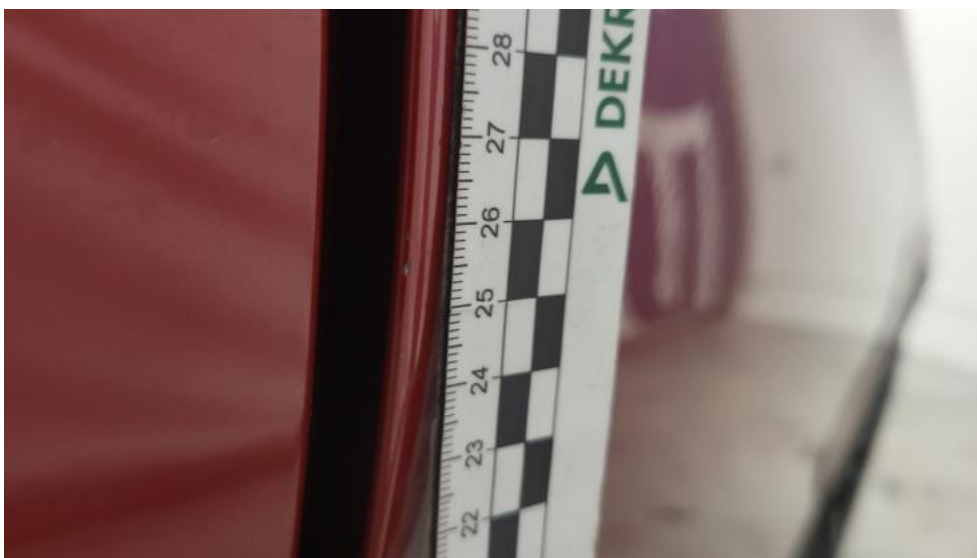
Fot. 48.

Drzwi przednie P - Rysa/odprysk 2

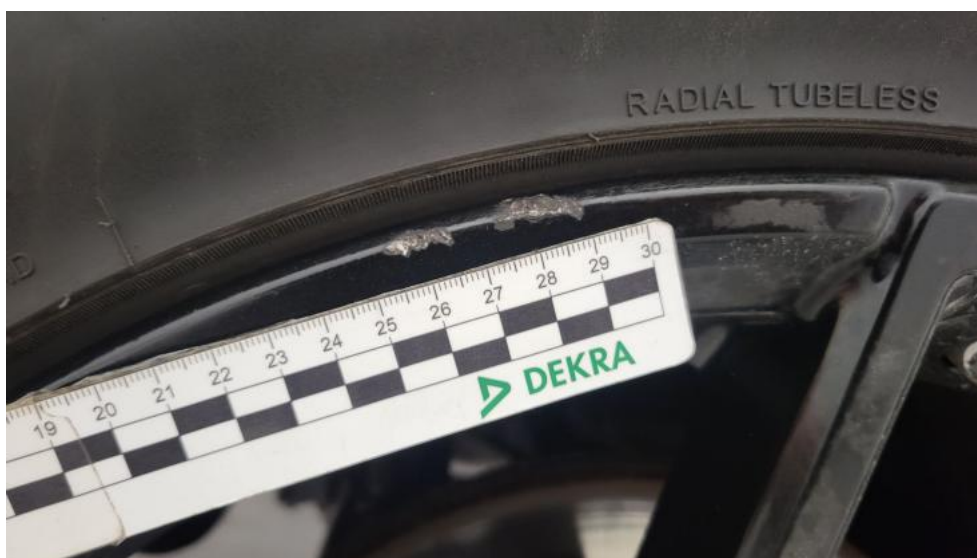
Fot. 56.
Felga aluminiowa tylna P - Rysa/odprysk 1

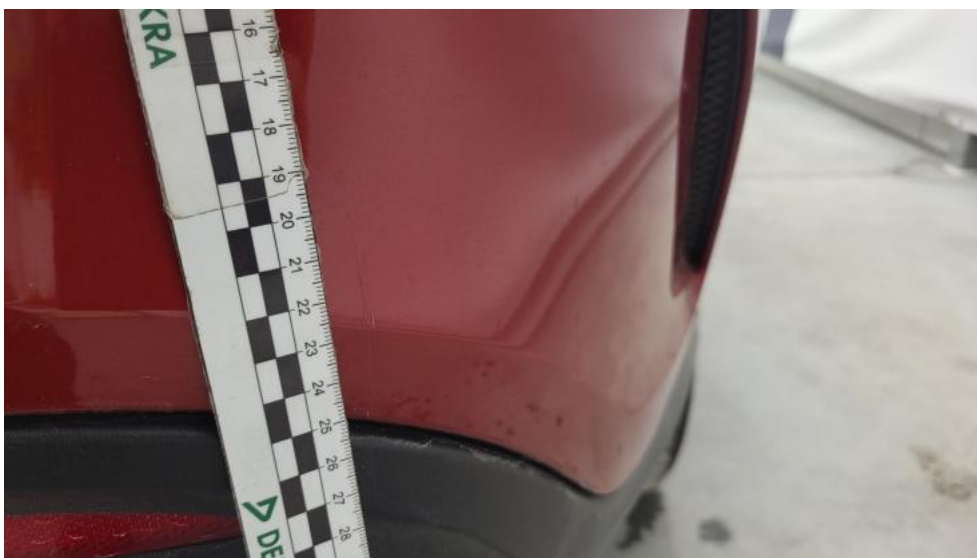
Fot. 58.
Zderzak tylny - Rysa/odprysk 1

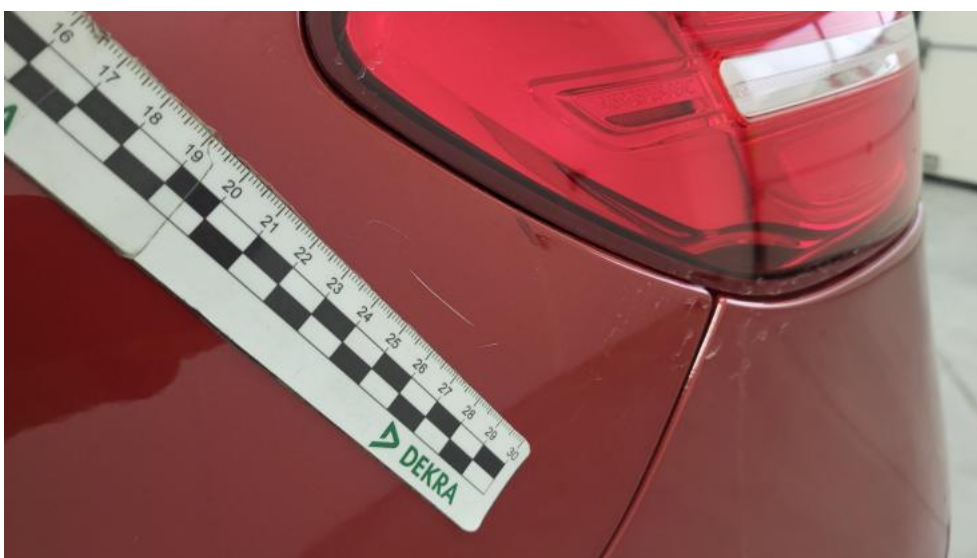
Fot. 66.
Błotnik tylny L / Ściana boczna L - Rysa/odprysk 2

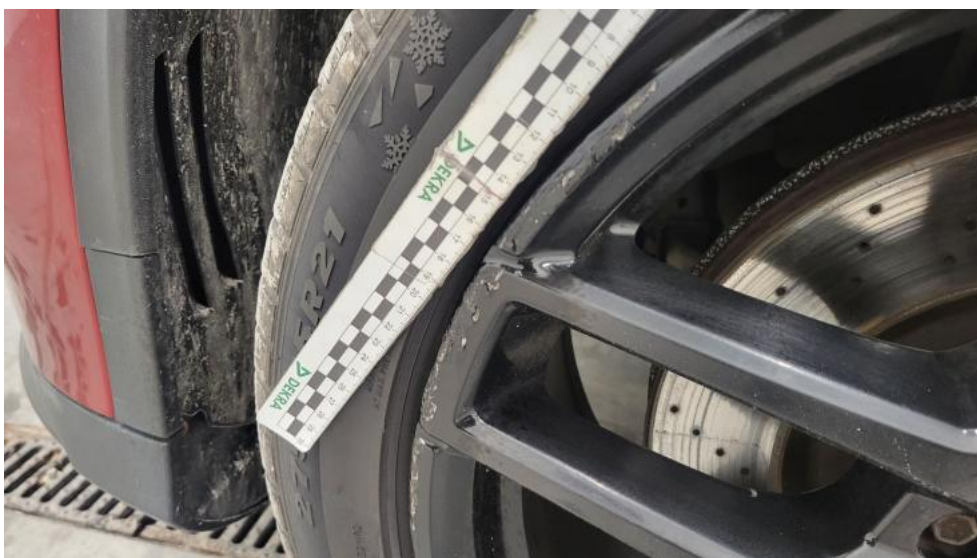
Fot. 74.
Felga Aluminiowa przednia L - Rysa/odprysk 1

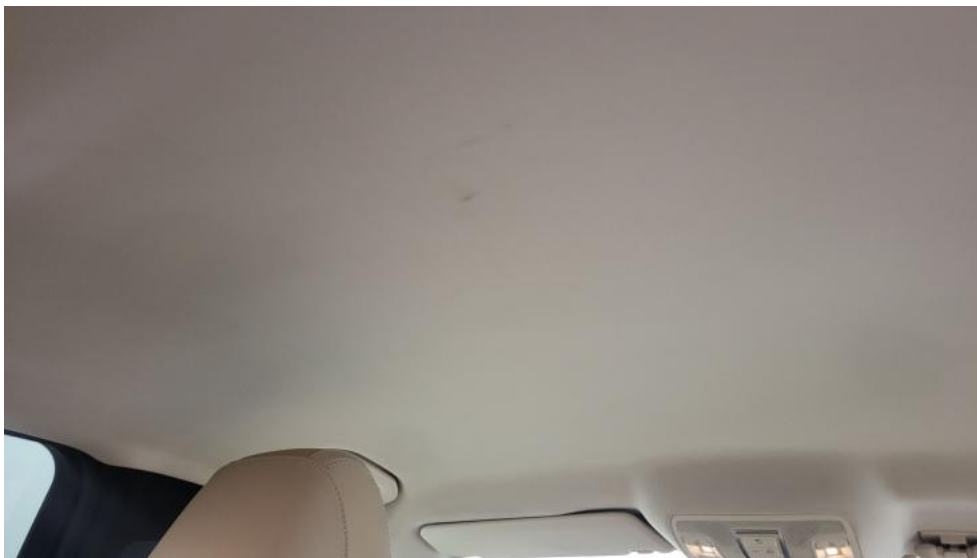
Fot. 95.
Podsufitka - Inne 1
